Die frühere Sankt Michaelskirche in Savognin

Von Walther Sulser

Baugeschichte

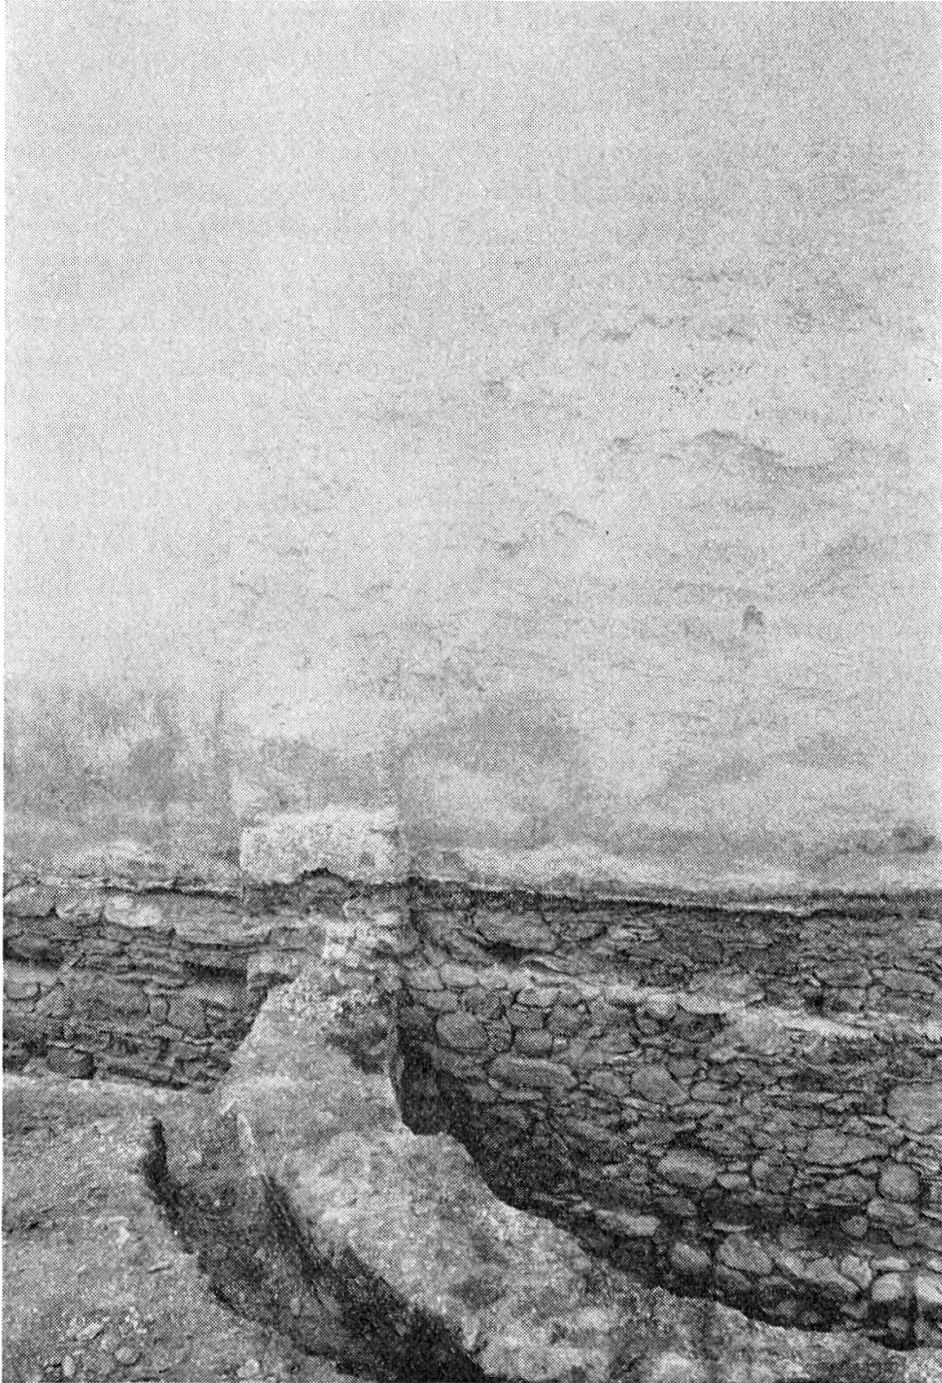
Abb. 2. Außenansicht der Ostkapelle mit Ansatz des südlichen Apsisarmes. Im Wandputz erkennt man den Umriß des Apsisbogens.

An den achteckigen Grundriß (Abb. 1) des mit einer Kuppel überwölbten Zentralraumes schließt im Norden der dreiseitig geschlossene Chor, im Westen und Osten je eine Seitenkapelle über rechteckigem Grundriß an. Auf der Außenseite der Ostkapelle (Abb. 2) fand man, ohne den Verputz zu entfernen, die Umrisse einer zugemauerten Rundbogenöffnung, die sich dann als Ansatz der dort vermuteten, geosteten Apsis zu erkennen gab.

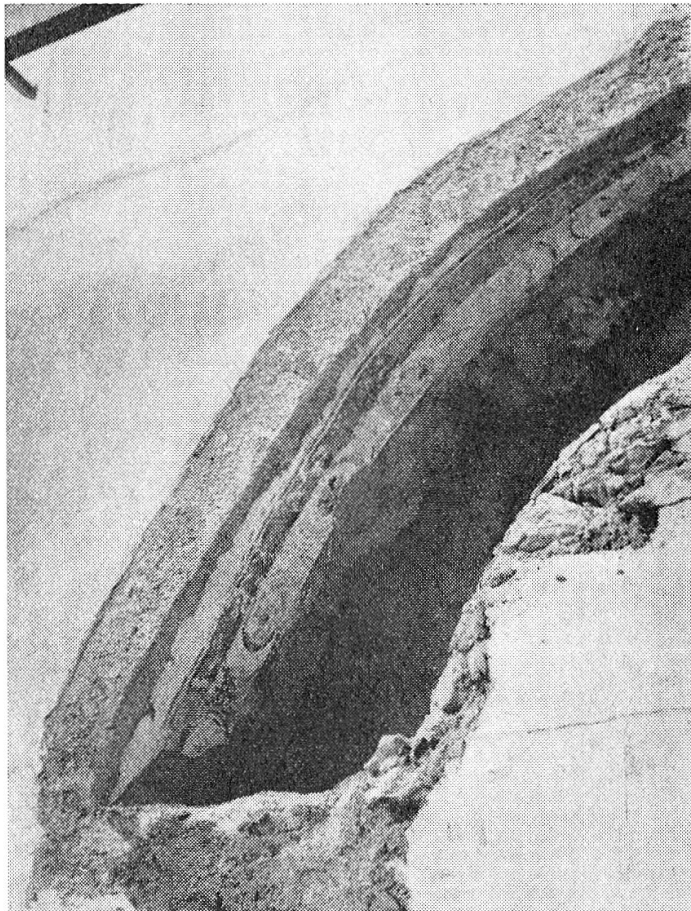
Abb. 5.
Apsisbogen-Untersicht
mit Bordüre.

schnittlich 70 cm, von der in den Berghang eingeschnittenen Apsis dagegen gut 1,5 m erhalten. Apsis und Schiff trugen innen eine Kalkabglättung verschiedener Qualität, an der im Chor rote Farbspuren, an der Untersicht des Apsisbogens eine Bordüre (Abb. 5) und im Schiff spärliche Malerieste in situ zu erkennen sind. Der von W nach O um 24 cm ansteigende Bodenestrich (Abb. 6), den man bei der Visitation von 1623 betrat, hatte einen älteren Vorgänger, welcher etwa in der Mitte des Schiffes in den obern überging, als ob man die Westhälfte des Bodens nachträglich gehoben hätte, um das allzu starke Gefälle gegen Westen von 39 auf 24 cm zu verringern. Daß der tiefer liegende Estrich nicht etwa nur ein Arbeitsboden war, beweist die Lage des Taufsteines, der einst auf Kote 371 stand und später – wenig nach

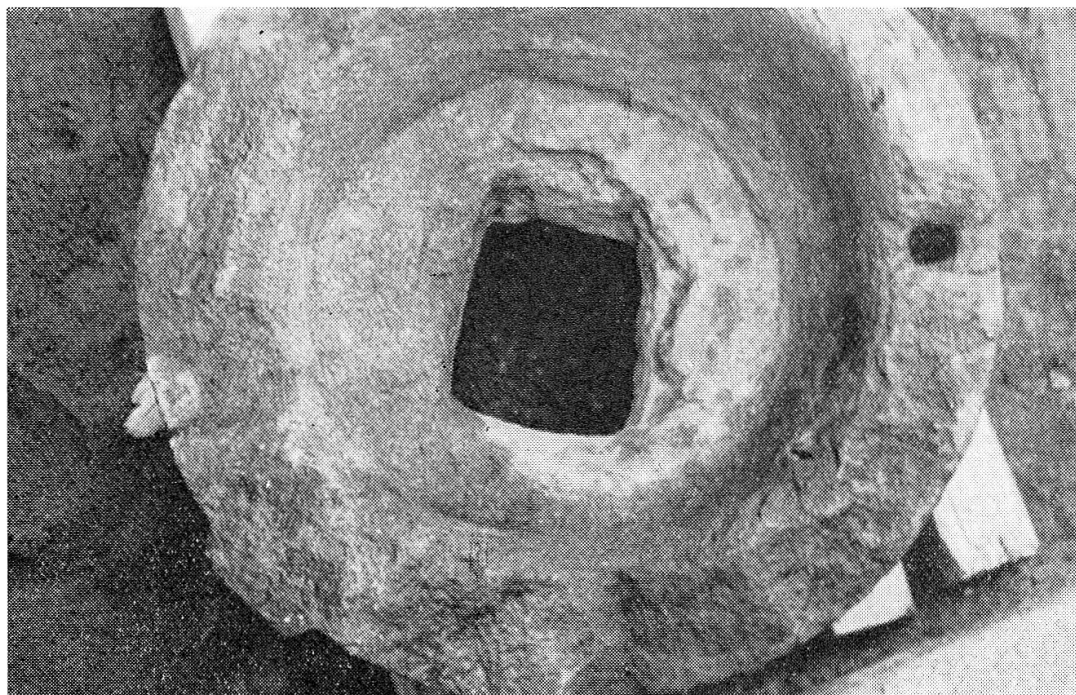
Abb. 8. Taufbecken, als Sockel des Friedhofskreuzes gefunden, darum das ursprüngliche kleine Loch (vgl. Abb. 7) rechteckig vergrößert. Am Beckenrand ein Rundloch zur Befestigung des Deckels.

des Taufsteines in situ (Abb. 7); das dazugehörige Taufbecken (Abb. 8) fand man bald vor der Kirche, wo es mit der Rundung nach oben als Sockel für das Friedhofskreuz verwendet worden war. Beide Teilstücke sind in der Achse durchlocht und die Öffnung setzt sich im Bodenestrich fort, damit das gebrauchte Taufwasser versickern kann. Seiteneingänge besaß das Schiff in dieser seiner letzten Bauperiode

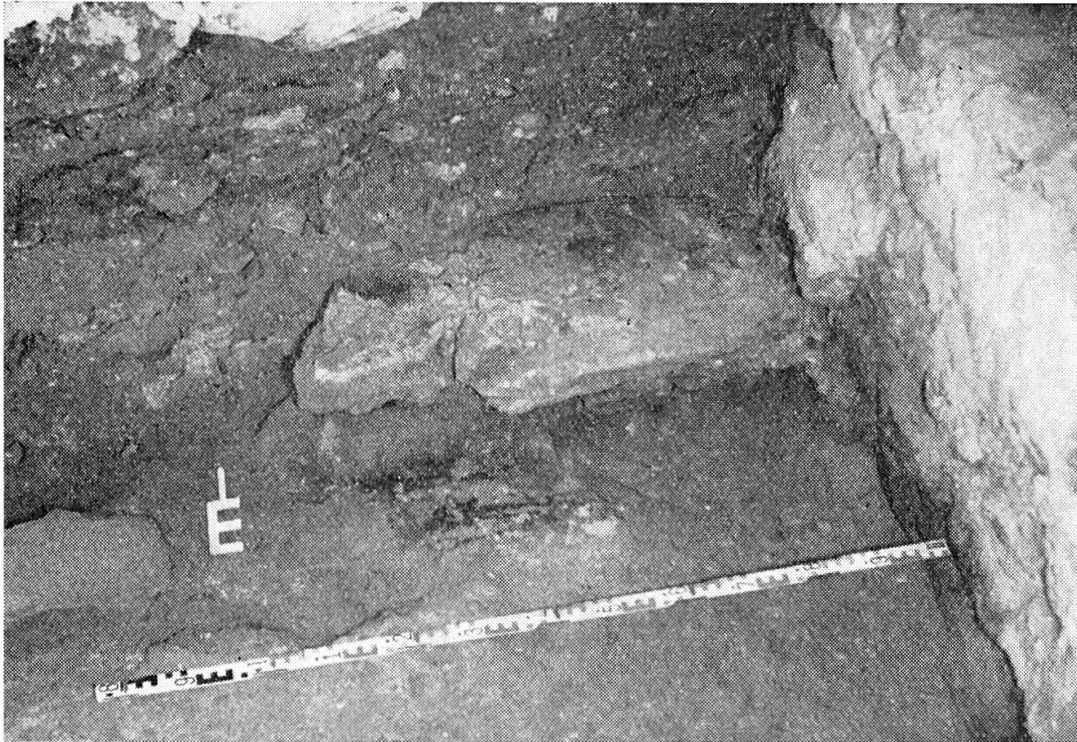
Abb. 9. Südlicher Ansatz der Chorstufe mit Rest der Holzschwelle.

Der Apsisboden liegt 21 cm höher als das Schiff; von der Chorstufe waren noch der südliche Ansatz und Reste einer Holzschwelle (Abb. 9) vorhanden. Sehr gut erhalten waren noch ca. 32 cm des Blockaltares (Abb. 10) aus Bruchstein, dessen trapezförmiger Grundriß sich sehr gut in die Apsisrundung einfügte und an ähnliche Beispiele von Münstair (Seitenapsis) oder auf der Isola Comacina erinnert.

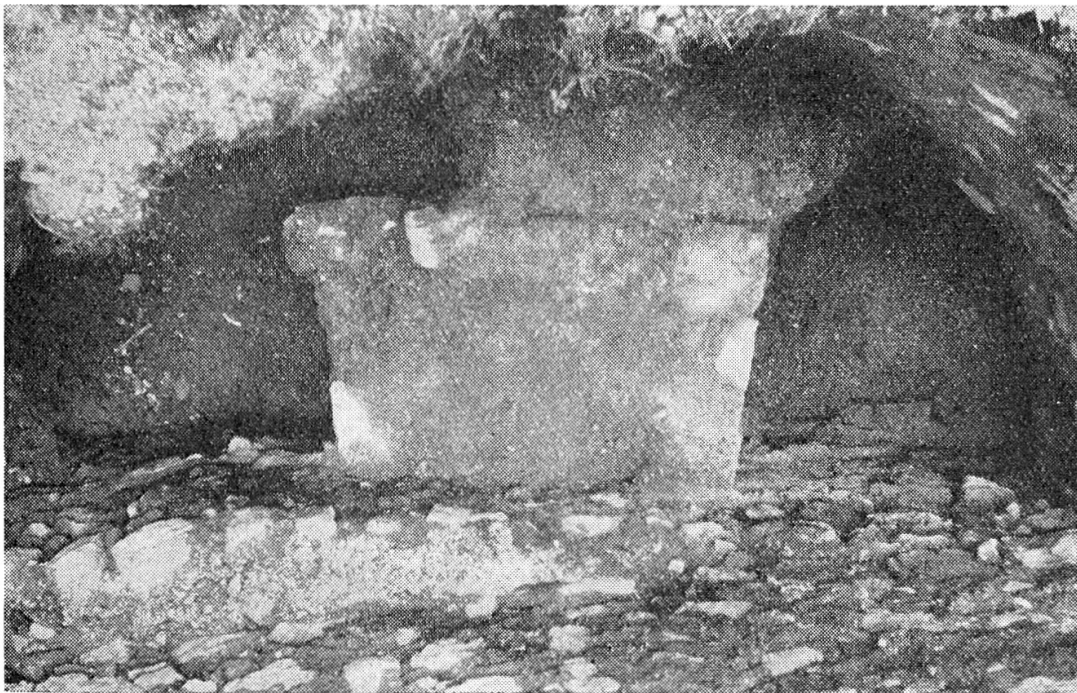
Abb. 10. Blockaltar in der Apsis; vorne links Rest des Apsis-Bodenestriches.

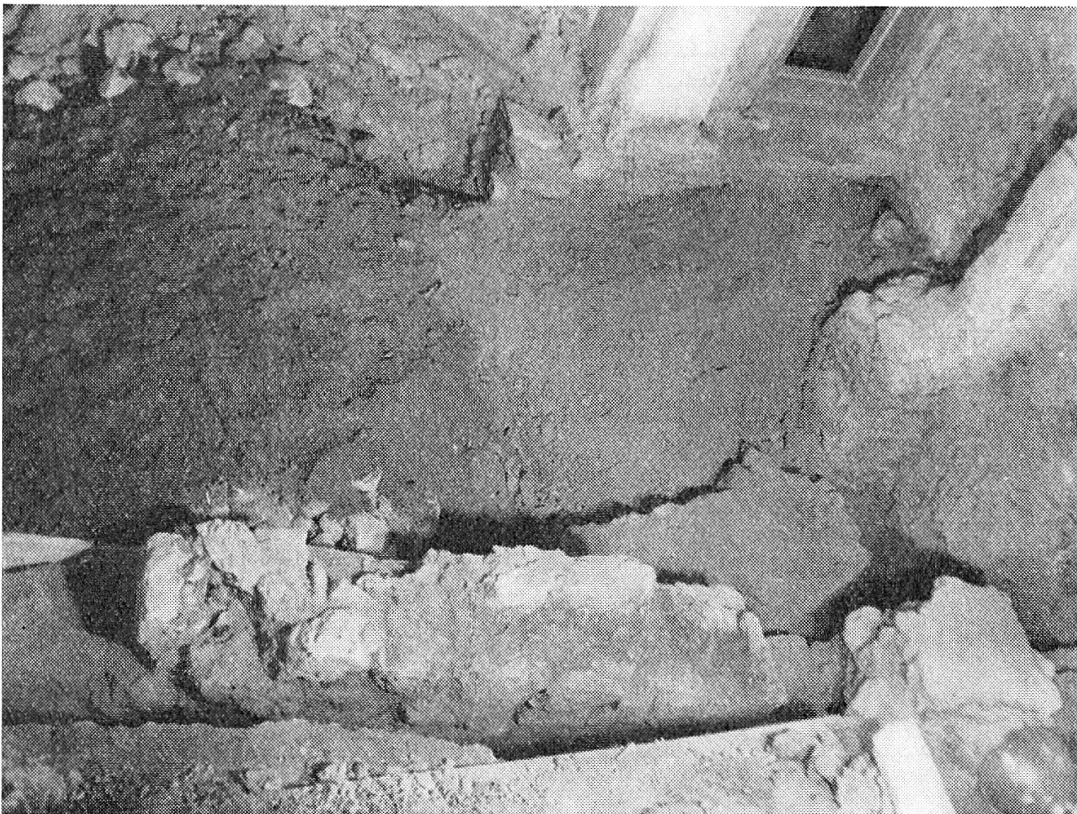
Abb. 11. Schiff Südmauer II mit Apsisansatz I.

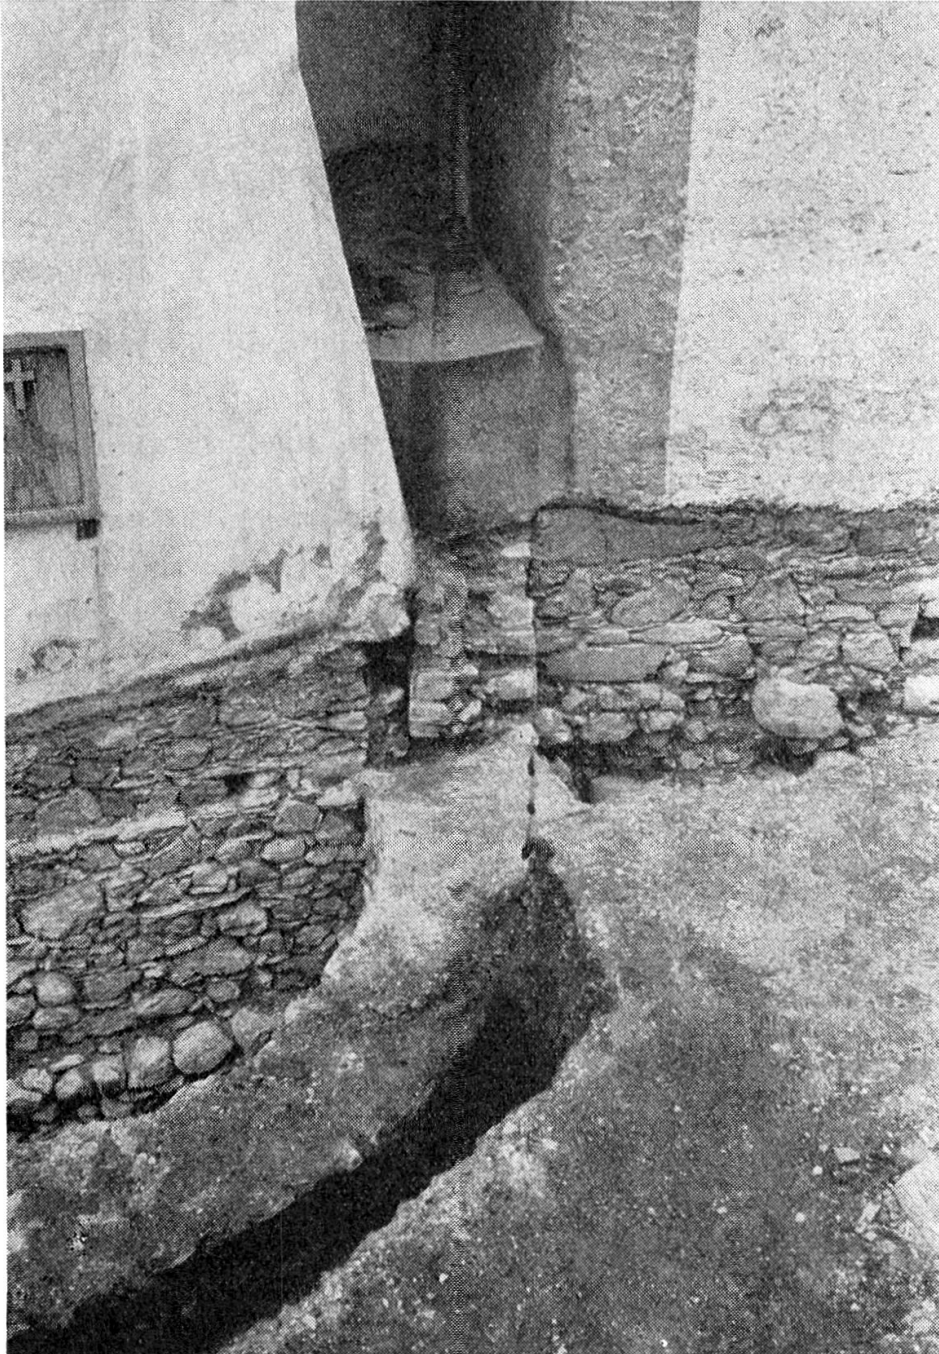
Abb. 14. Die Schiff-Nordwand geht verputzt hinter dem später angebauten Turm (rechts) durch.

auf. Sicher wurde er erst an die verlängerte, also die zweite Kirche angebaut, denn der Außenputz der Schiffnordwand geht hinter der Turm-Südflucht durch (Abb. 14) und zeigt Verschmutzungen und Rötelstriche, die den Schluß zulassen, daß die Kirchenwand während geraumer Zeit freistand. Er bildet somit die dritte Bauetappe.
