Ergänzung zu meiner Publikation "Alte Wege durch die Rofla und die Viamala"

Autor(en): **Planta, Armon**

Zeitschrift: **Bündner Monatsblatt : Zeitschrift für Bündner Geschichte, Landeskunde und Baukultur**

«Alte Wege durch die Rofla und die Viamala»

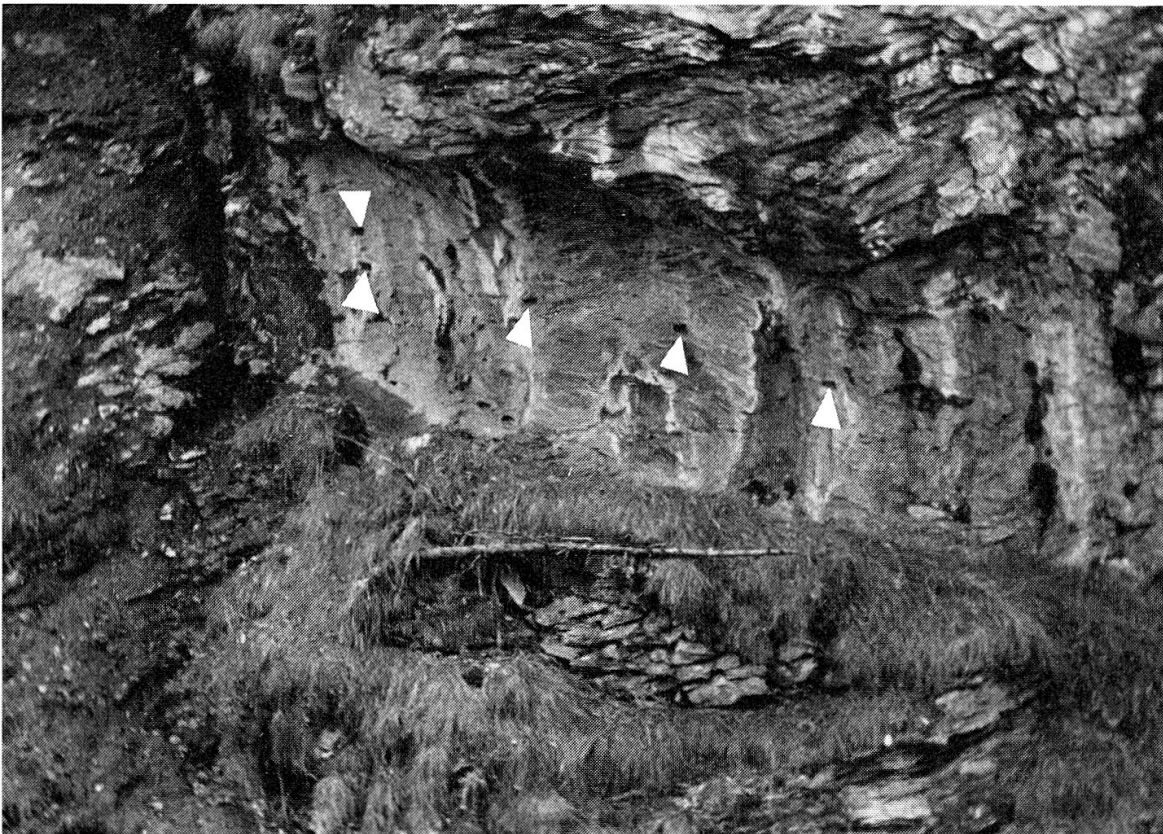
1

Bild 1: Auf der Teleaufnahme habe ich die fünf Löcher, mit je einem Pfeil markiert. Sie steigen genau wie das Wegniveau. Dieses erscheint hier durch nachträgliche natürliche Aufschüttung etwa 40cm höher als das zuletzt benutzte fahrbare Wegniveau und etwa 80cm höher als das nur 90cm breite römische Wegniveau. Die Löcher haben einen mittleren Abstand von 1,3m und sind ca. 12cm breit, 8cm hoch und 12cm tief. Sie befinden sich ca. 1,5 über dem letzten und ca. 1,9m über dem römischen Wegniveau. Das südliche Loch liegt 20cm höher und gehörte wahrscheinlich zur Haltevorrichtung zum Steg über die folgende Runse.

Kurz nach dem Erscheinen der oben erwähnten Publikation fiel mir eine einleuchtende Erklärung für die auf Seite 16 (erste Kolonne oben), respektiv für die in der Abbildung 56 beschriebenen Löcher in der Seitenwand der südlichen Halbgalerie ein. Damals schrieb ich dazu: «Merkwürdig sind fünf in die Rückwand gehauene Löcher (ca. 12 cm breit, 8 cm hoch und 12 cm tief). Sie befinden sich 1,7 m über dem einstigen sanft ansteigenden Wegniveau. Darum kann ich sie mir nicht als Fixierung eines gar nicht notwendigen Seiles erklären. Dazu liegen sie zu hoch und nur mit 1,3 m jeweiligem Abstand zu nah beieinander. Es kommt noch hinzu, dass das erste Loch 20 cm über dem zweiten liegt.»

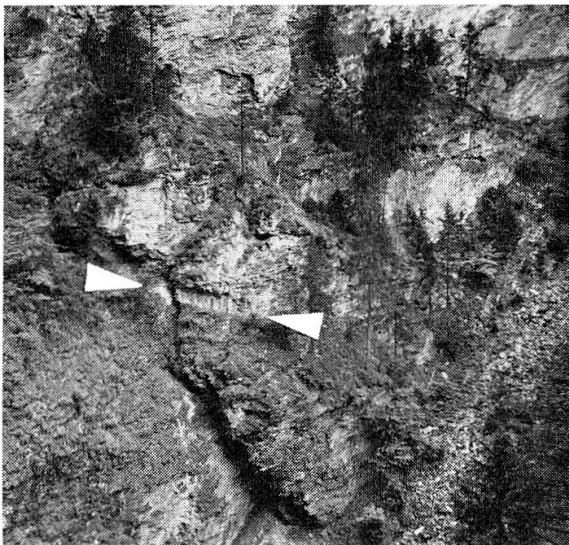
Bild 2: Diese normale Aufnahme zeigt die gleiche Stelle (mit Pfeilen markiert). Sie ist sehr ausgesetzt. Darum war nicht schwindelfreien Reitern die Haltevorrichtung sehr willkommen.

Die von den Römern angelegten Halbgalerien sind etwa 2,6 m hoch und konnten darum durchritten werden, d. h. der Reiter musste nicht vom Pferd absteigen. Da die südliche Halbgalerie sehr exponiert war (siehe die beiliegende Abbildung 2 oder Abbildung 55 im oben erwähnten Heft), montierte man an der ausgesetztesten Stelle auf ca. 2 m Höhe über dem ersten Wegniveau eine etwa 6 m lange Stange, an der sich nicht schwindelfreie Reiter halten konnten. (Siehe Skizze) Das 20 cm höhere südliche Loch gehörte wahrscheinlich zur Haltevorrichtung zum Steg über die folgende, heute unpassierbare Runse.

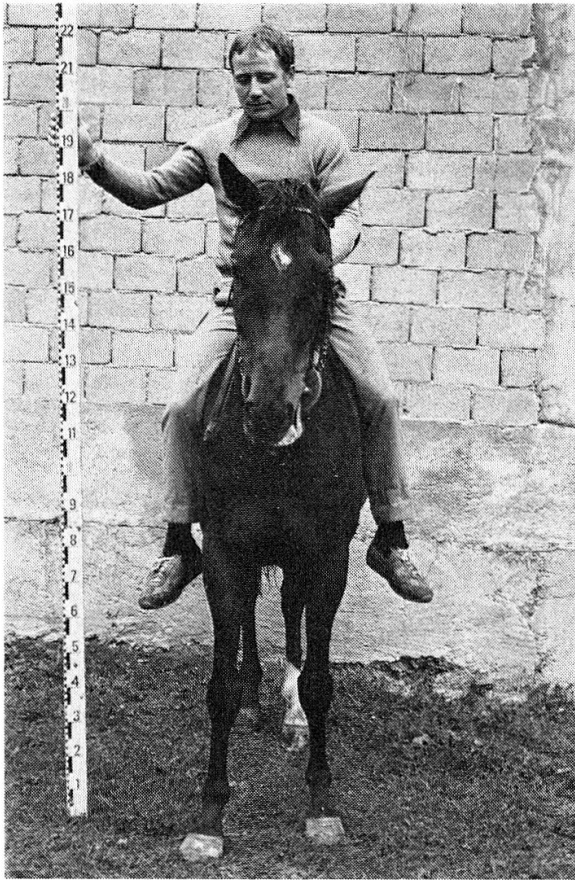
Bild 3: Reiter zu Pferd neben Messlatte als Beweis zu meiner Interpretation. Halten kann man sich am besten mit der Hand auf Schulterhöhe.

Um meine Interpretation der Löcher zu untermauern, fotografierte ich einen Reiter neben einer Messlatte. An dessen Kopfhöhe ist ersichtlich, dass die Halbgalerie durchritten werden konnte und an dessen Handhöhe, dass die montierte Haltestange genau auf der richtigen Höhe lag.
