Zeitschrift: **Bündner Monatsblatt : Zeitschrift für Bündner Geschichte, Landeskunde und Baukultur**

Oskar Emmenegger

Der Restaurator in der Denkmalpflege

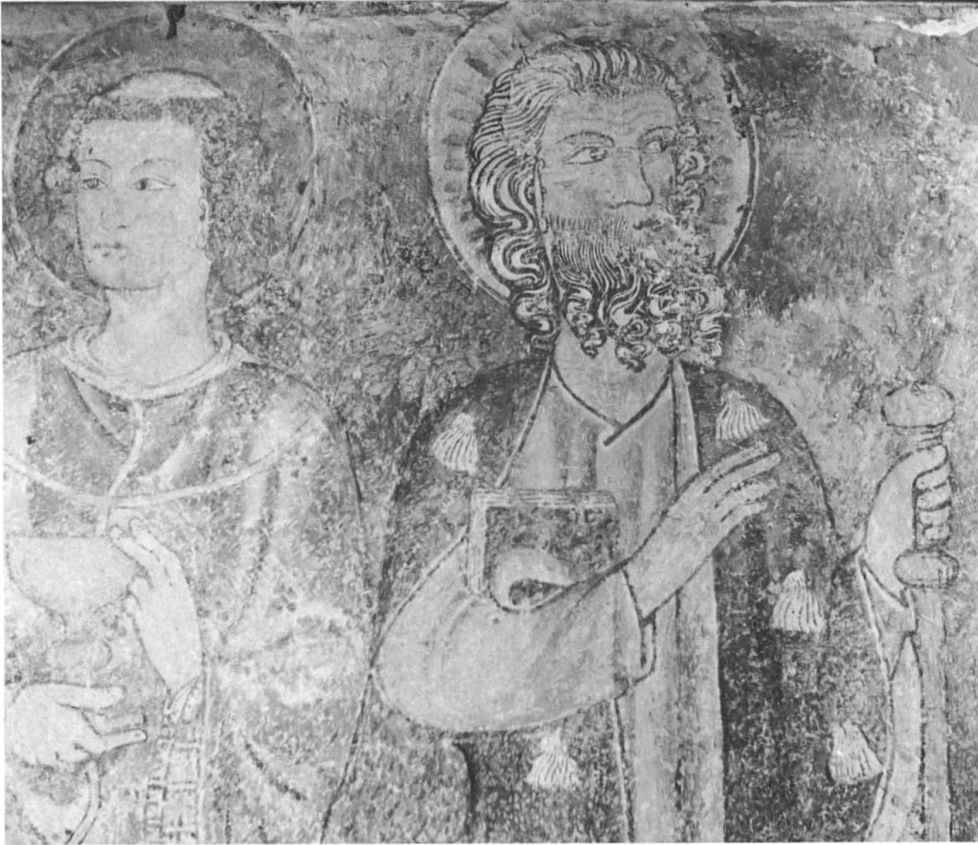
Abb. 5.
Waltensburg, ref.
Kirche, Schiff,
Details hl. Luzius
und Apostel: Bei-
spiel einer poin-
tillistischen Retu-
sche.

Solange man die Retuschen auf Fehlstellen beschränkte und reversibel gemalt hat, ist auch vom heutigen Standpunkt aus nichts einzuwenden. Wenn aber mit einer farblich nicht stimmenden Retusche das Original auch noch übermalt wurde, so kann das nicht mehr gutgeheissen werden. Auch eine Art «Pointillismus», seit etwa 1930 gepflegt, ist heute eine fragwürdige Retuschiermethode. Dabei wurden freigelegtes und verletztes Original, Fehlstellen, Retuschen und nicht entfernte Reste von Kalkübertünchungen auf raffinierte Weise miteinander vermischt. Die Retuschen und partiellen Übermalungen wurden bald tupfend oder in breiten Pinselstrichen, bald auch flächig schummrig ausgeführt. (Abb. 5 und 5A)
