Die Churer Stadtbrände aus der Sicht eines Bauforschers

Zeitschrift: **Bündner Monatsblatt : Zeitschrift für Bündner Geschichte, Landeskunde und Baukultur**

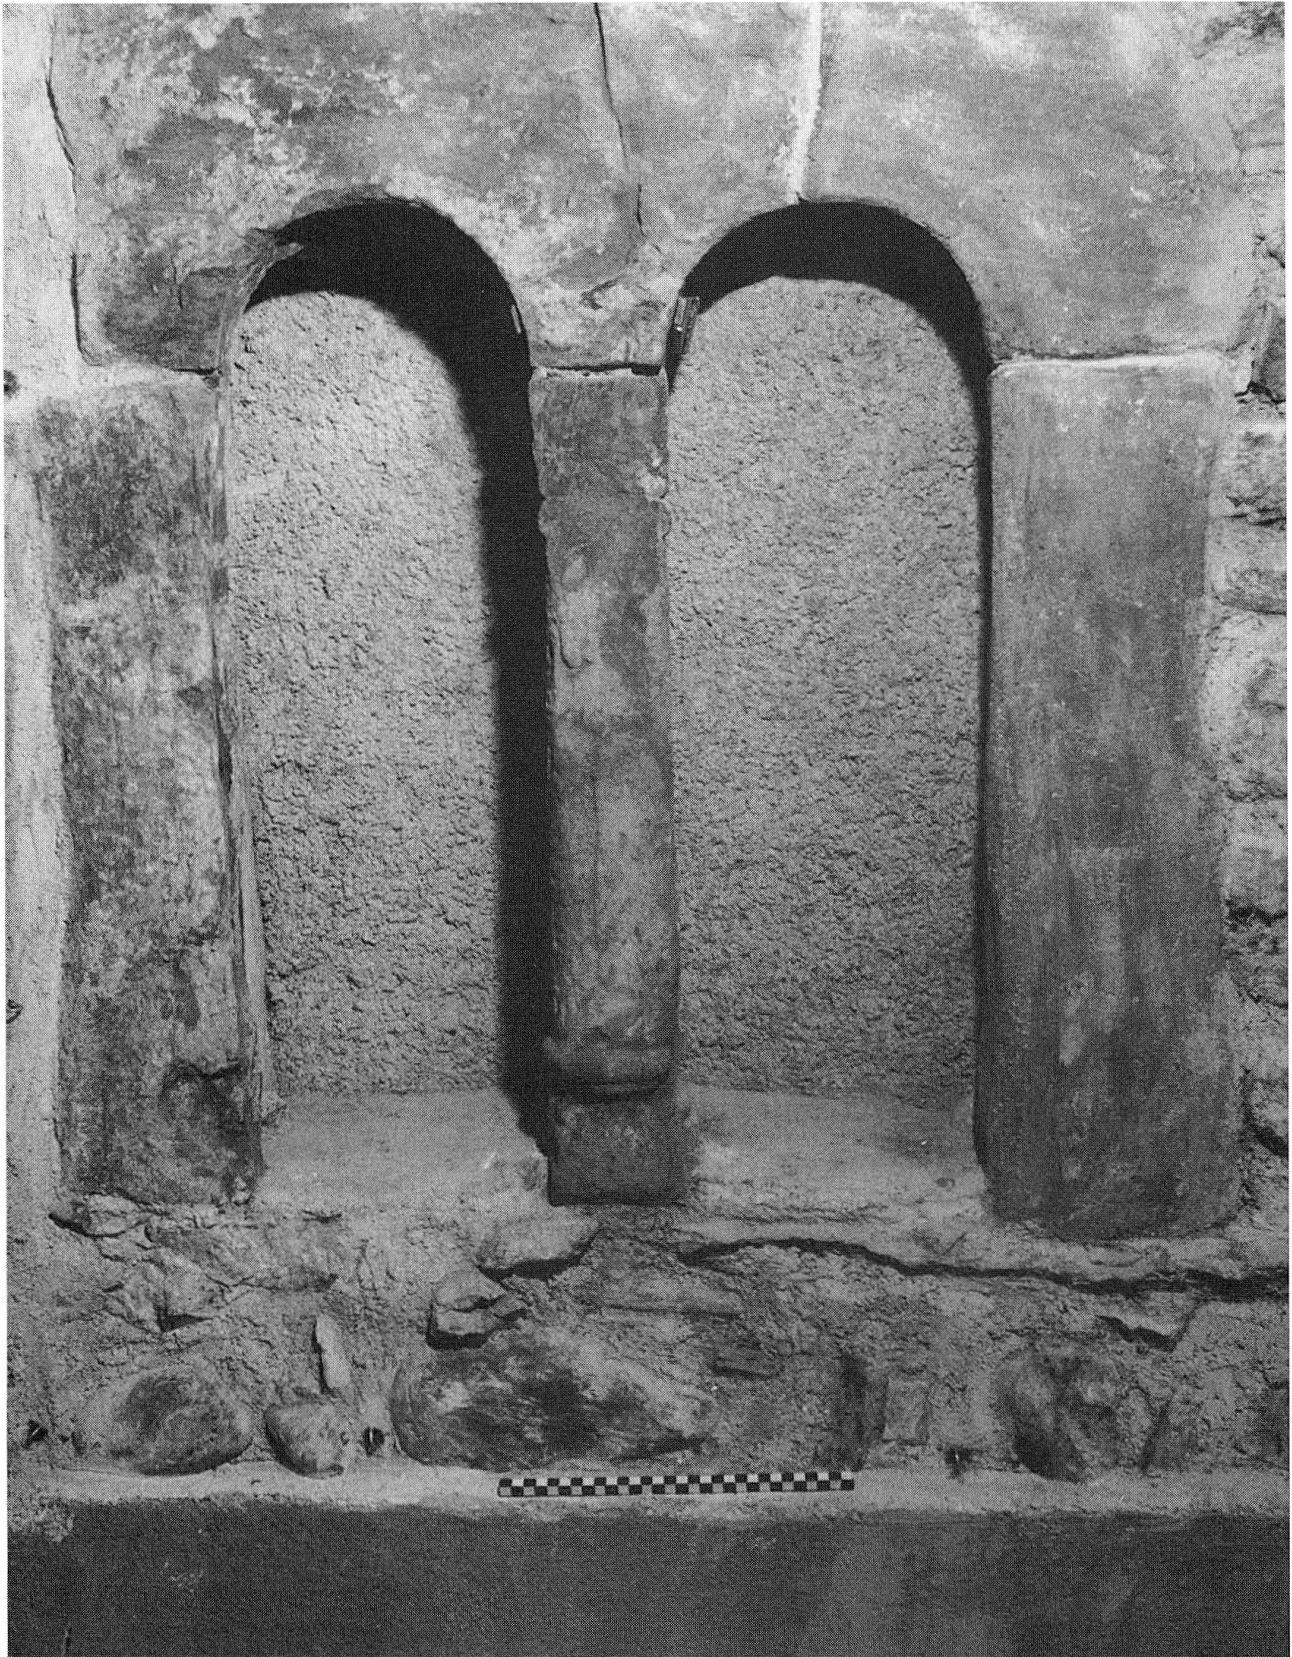
Chur 1990, Rabengasse 3–7; Doppelrundbogenfenster an der Nordfassade des Hauses Nr. 5. Um 1200. Das rechte Gewände wurde erst im letzten Jahrhundert durch Ziegelmauerwerk ersetzt. (Photo ADG)

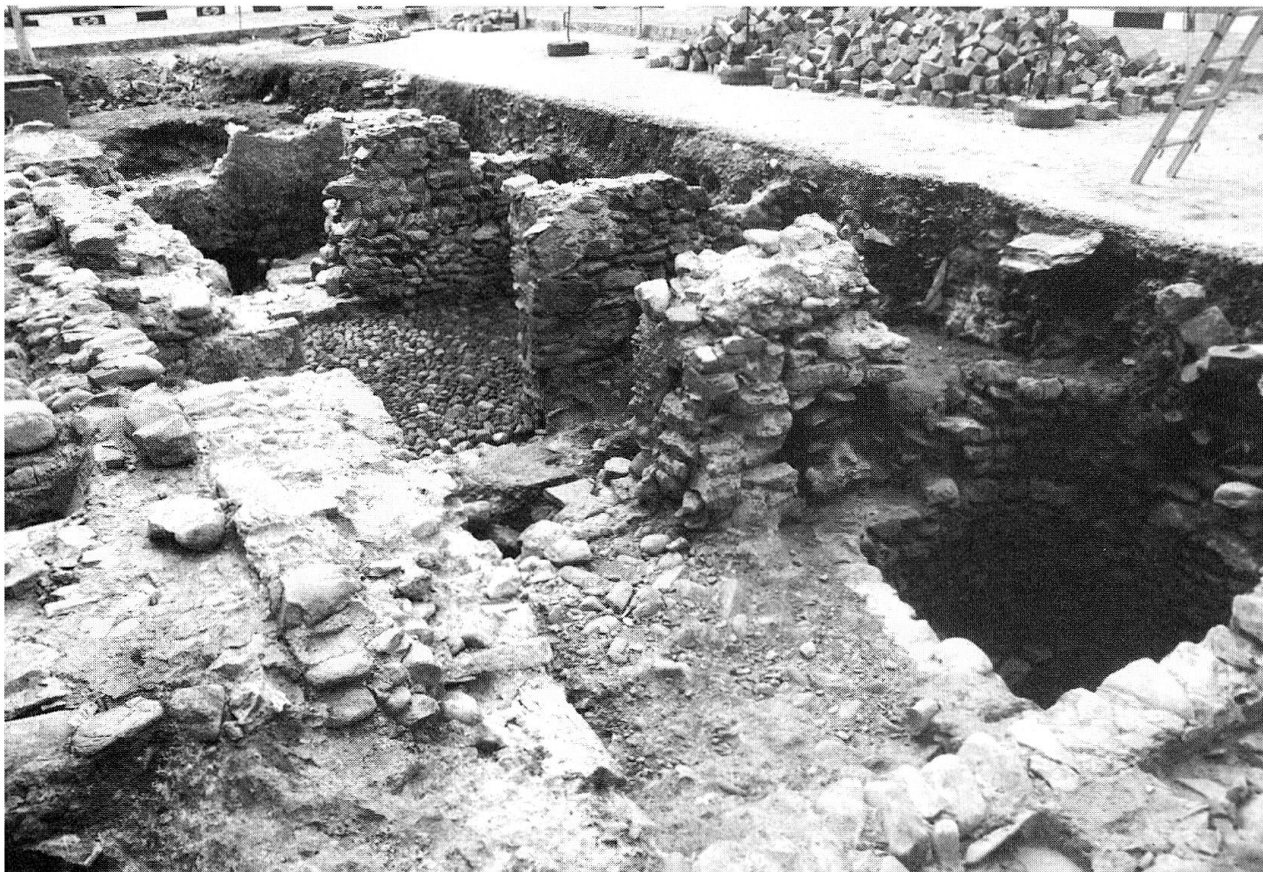
Diese Kellermauern wurden 1995 im Westbereich des Churer Martinsplatzes freigelegt. Das dazugehörige Haus, dessen Ursprünge bis in die Jahrtausendwende zurückgehen, wurde nach dem Stadtbrand 1574 zugunsten einer grösseren Platzfläche abgebrochen. (Photo ADG)
