Zum Abschluss der Konservierung und Restaurierung der Kathedrale St. Mariae Himmelfahrt in Chur

Autor(en): **Rutishauser, Hans**

Zeitschrift: **Bündner Monatsblatt : Zeitschrift für Bündner Geschichte, Landeskunde und Baukultur**

Das Restaurierungskonzept

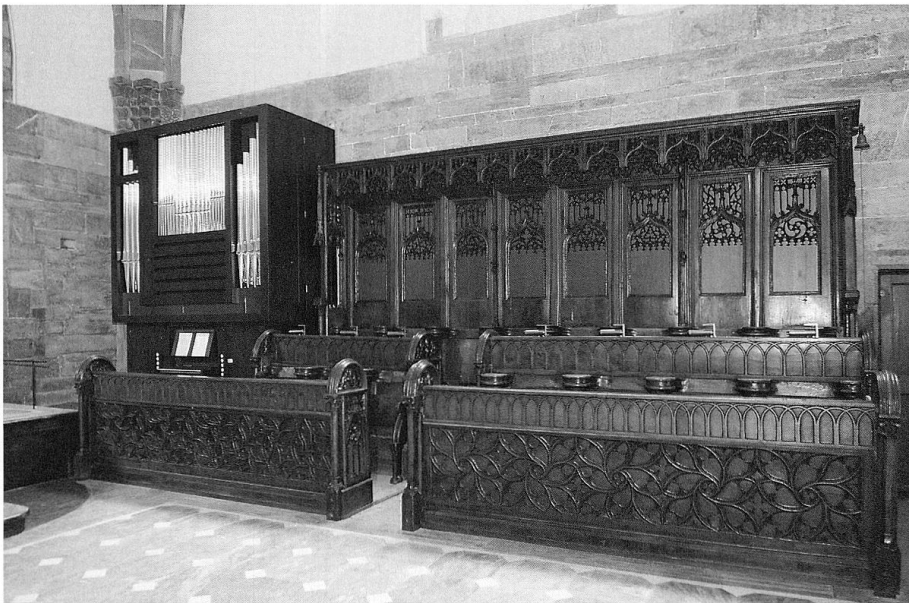
Kathedrale St. Mariae Himmelfahrt, Chur. Das restaurierte Chorgestühl des 14. und 15. Jahrhunderts und die neue Chororgel im Presbyterium (Foto: Peter de Jong, Malix).

Die seit 1845 im Presbyterium aufgestellten Chorstühle aus dem 14. und 15. Jahrhundert wurden gereinigt und, wo nötig, durch Schnitzereien mit Eichenholz ergänzt. Die vor der Aufstellung im Hochchor offenen Rückwände (Dorsalien) wurden erneut mit weinrot bemalten Brettern hinterlegt, als Schutz vor der Kälteabstrahlung der Haustein-Aussenwände. Beidseits wurde eine erst im 20. Jahrhundert zugefügte dritte Sitzreihe entfernt, so dass das Presbyterium wieder an Raum gewonnen hat.

Als Gegenstück zum Bischofsstuhl von 1883 war bereits 1863 von der Firma Kuhn und Spaich in Männedorf eine zehnregistrierte Chororgel gebaut worden und zwar, in formaler Anlehnung an das Chorgestühl, mit einem Eichenholzgehäuse neugotischen Gepräges. Von dieser Orgel, die 1960 entfernt worden war, haben sich leider nur noch wenige Gehäuseteile erhalten, sodass eine Rekonstruktion nicht in Frage kam. Ebenfalls nach dem Entwurf der Architekten baute die Firma Späth in Rapperswil eine neue Chororgel im Umfang von acht Registern. Die beiden neuen Orgelgehäuse sind aus dunkel gebeiztem Elsbeerholz gebaut und fügen sich als zeitgenössische Formen in den Kirchenraum.

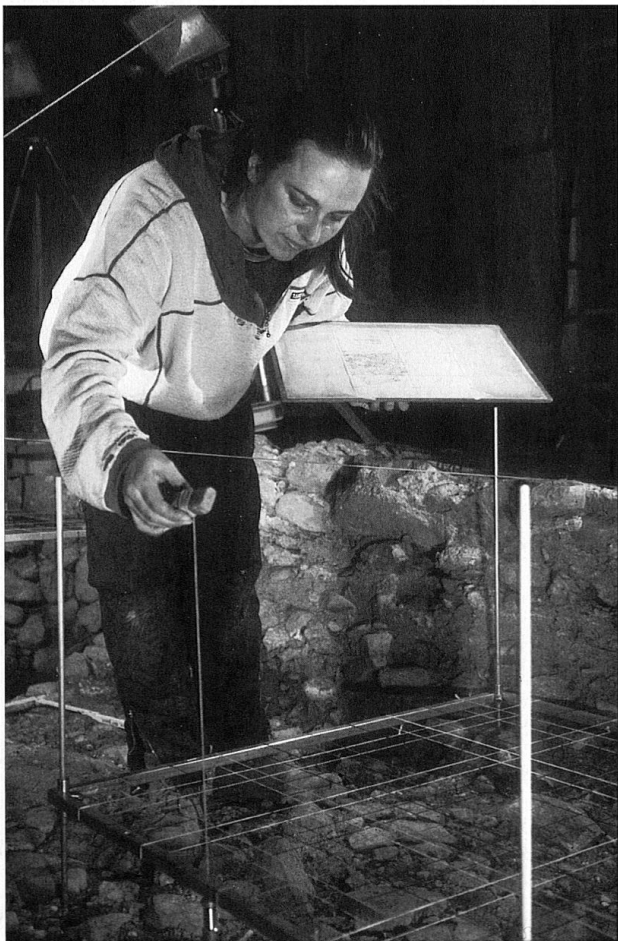
Zeichnerische Aufnahmen mit Hilfe eines Rasters (Foto: Archäologischer Dienst Graubünden).

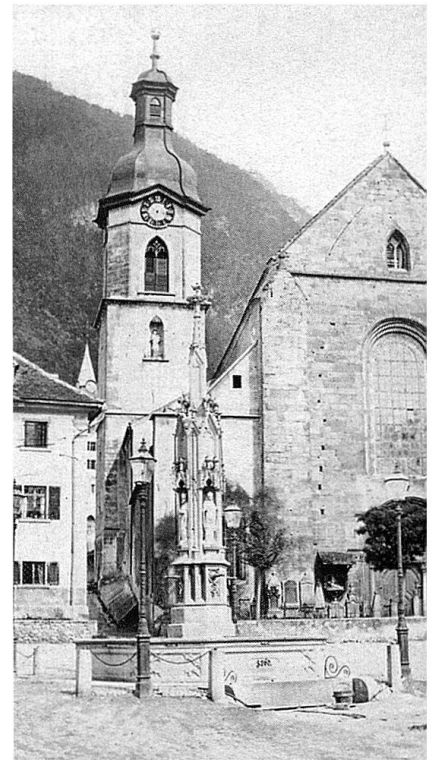
Die Gasse zwischen Kathedrale und Kustorei mit abgedecktem Entfeuchtungsgraben. Fotografie aus den 1860er Jahren. Blick nach Osten (Original im Rätischen Museum; Inv. Nr. H 1962.312).

vor Feuchtigkeit zu schützen.⁹ Damit dieser Graben abgestützt sei, sollte eine Nebenmauer (zur Kathedrale) errichtet werden. Gemäss der Niederschrift entstand damals auch die Idee, gleichzeitig mit der Grabenstützmauer eine Treppe in die Gasse zu bauen. Allzu lange wird die Stufenanlage jedoch nicht in Betrieb gewesen sein. Auf einer Fotografie aus den 60er Jahren des 19. Jahrhunderts ist zwar noch die Nebenmauer des (mit Brettern?) abgedeckten Grabens zu sehen – die Treppe aber ist schon aufgehoben. Spätestens um 1900 dürfte auch der Graben entlang der Schiffsmauer eingefüllt worden sein. Damit verschwand auch die Grabenmauer, der letzte damals noch sichtbare Bestandteil der früheren Treppenanlage, vollends unter dem Boden – um bereits 1921 von Walther Sulser wieder entdeckt zu werden.
