Aventicum, Insula 15 : rapport sur la fouille de sauvetage exécutée en 1979

Autor(en): **Tuor, Andreas**

Rapport sur la fouille de sauvetage exécutée en 1979

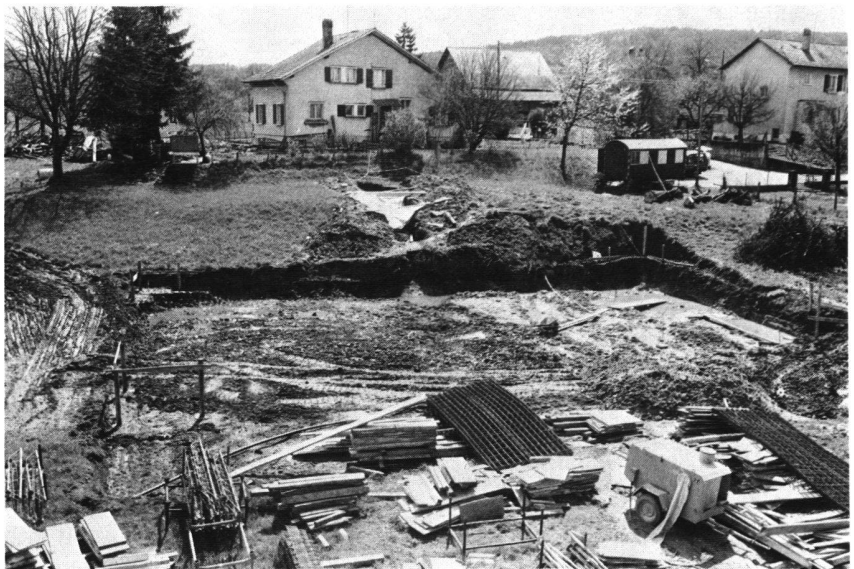
Photo 1 Etat du terrain avant la fouille (photo prise dep. le NORD).

Lorsque, peu après, les machines dégagèrent une série de bois horizontaux et verticaux gisant en dessous du niveau de la nappe phréatique (à 442.50-442.60 m alt. abs.) et faisant manifestement partie d'une construction en bois⁹, une interruption provisoire des travaux de nivellement put être négociée avec l'entrepreneur responsable (photo 1).

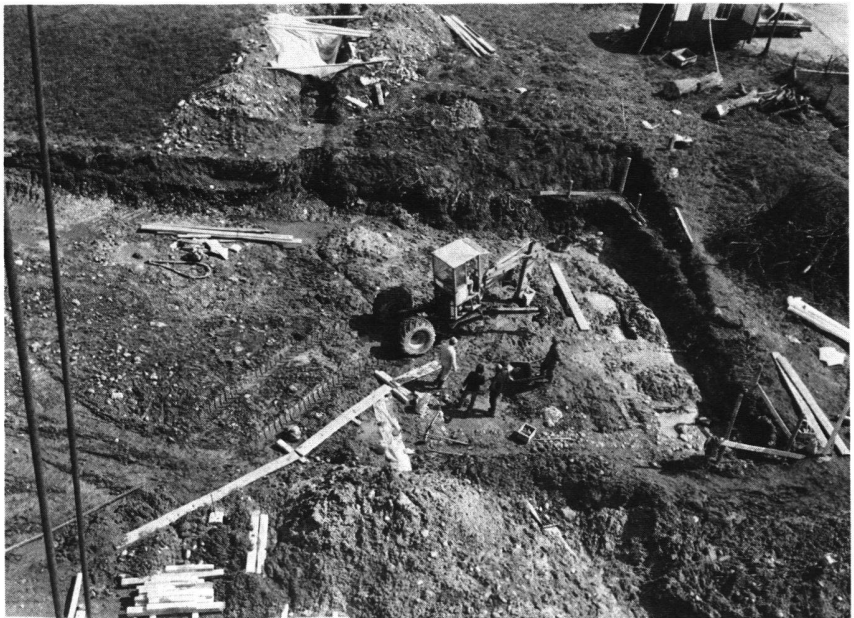
Photo 2 Début de la fouille, en symbiose avec la pelle mécanique...

La PARTIE OUEST (env. 115 m²) comprend la surface qui ne put être fouillée que très sommairement en raison des dégâts importants causés avant notre intervention par les machines de chantier (voir photo 2).

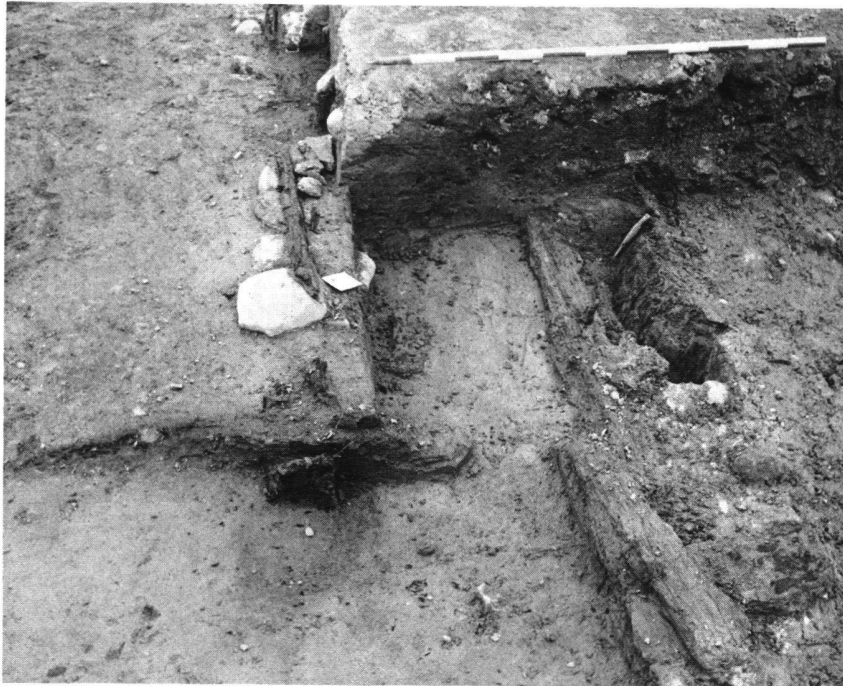
Photo 12 A g.: l'angle entre les poutres p 3 et p 2; à dr.: restes de la paroi OUEST, pièce C (photo prise dep. le SUD).

La poutre p 3 (photos 11 et 12)
