# Le canal romain d'Avenches : rapport sur les fouilles exécutées en 1980 et 1981

## Rapport sur les fouilles exécutées en 1980 et 1981

Françoise BONNET

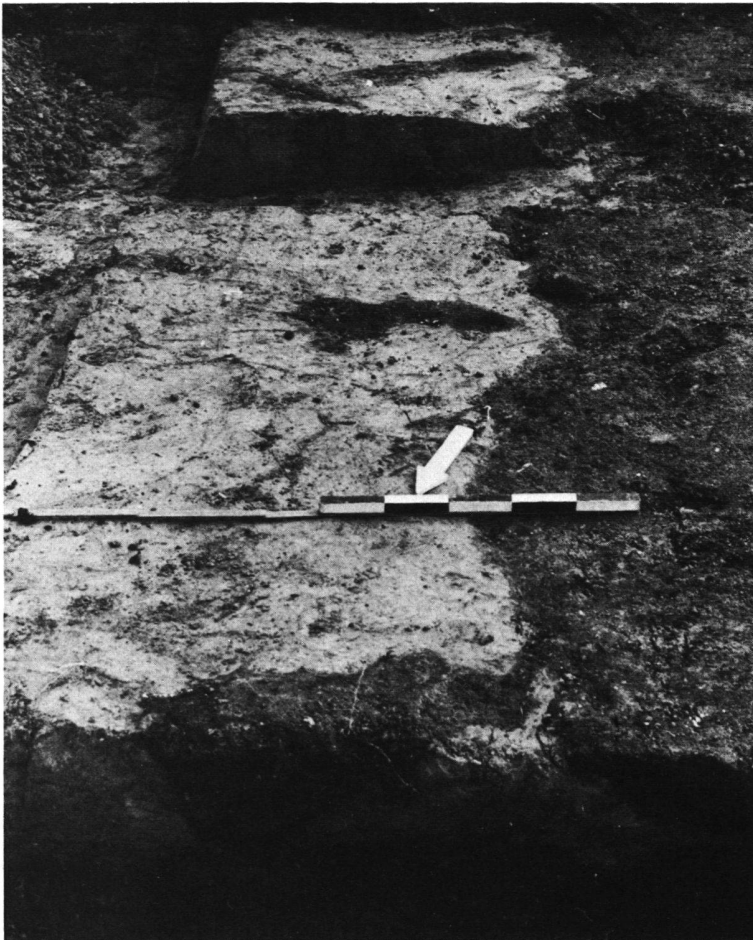
Fig. 6  
Sondage 1981.9. Trois fosses des pieux sous-jacents (nos 5, 6 et 7, cf. fig. 28). A droite, remplissage du canal.

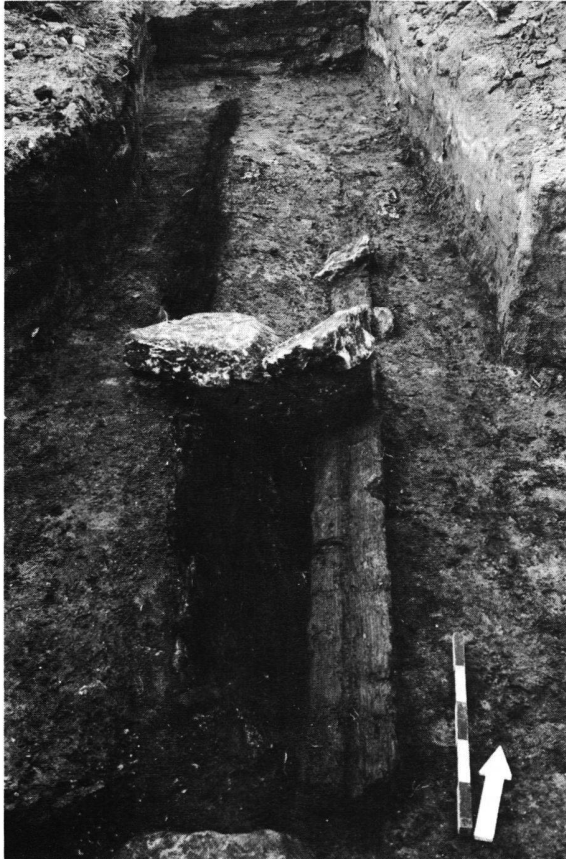
Fig. 8  
Sondage 1981.9. Planche de barque n° 2 et poutre en sapin *in situ*.

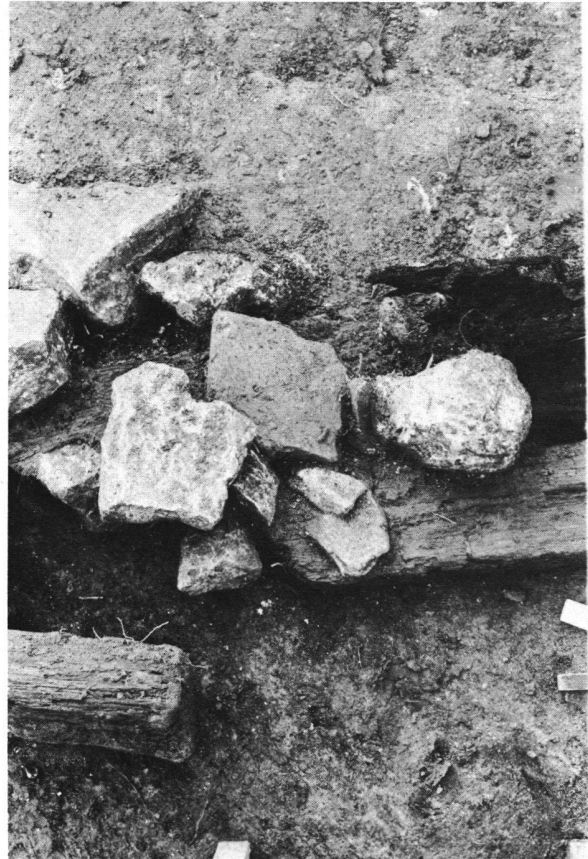
Fig. 9  
Sondage 1981.9. Deux pointes de poutres en sapin.

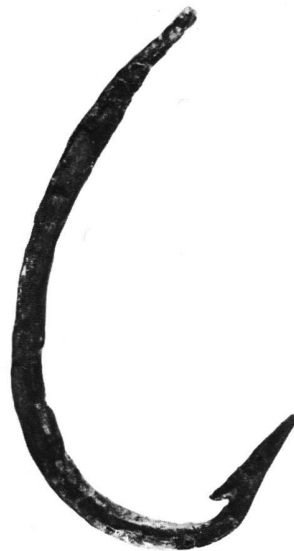
Fig. 20 Hameçon en fer du sondage 1981.10. Inv. 81/331. Ech. 1/1.

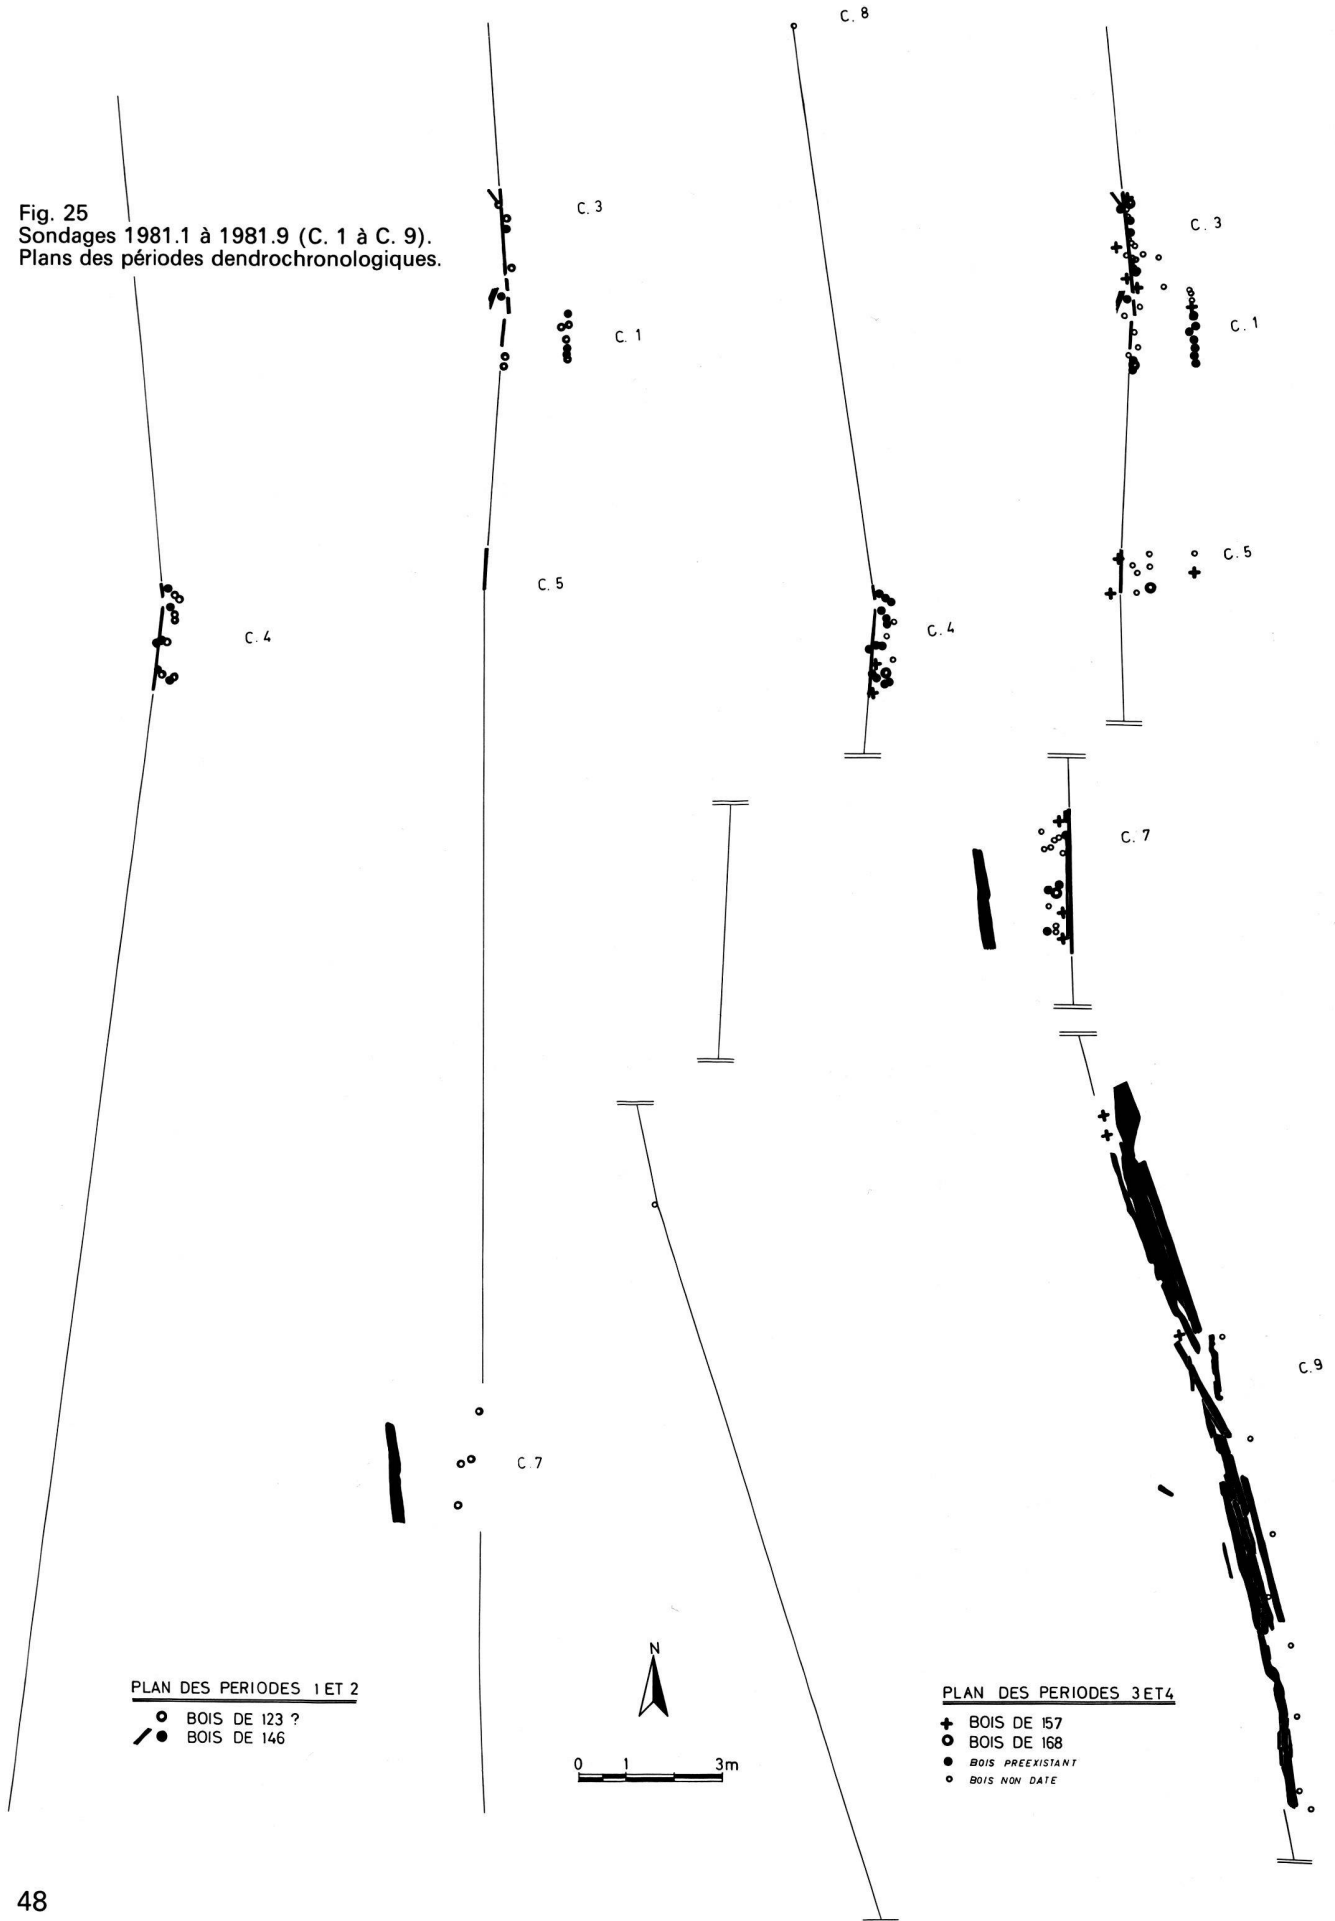
Fig. 25  
 Sondages 1981.1 à 1981.9 (C. 1 à C. 9).  
 Plans des périodes dendrochronologiques.

PLAN DES PERIODES 1 ET 2

- BOIS DE 123 ?
- BOIS DE 146

PLAN DES PERIODES 3 ET 4

- + BOIS DE 157
- BOIS DE 168
- BOIS PREEXISTANT
- BOIS NON DATE
