Les fouilles "Sur St-Martin"

Zeitschrift: **Bulletin de l'Association Pro Aventico**

2. LES FOUILLES « SUR ST-MARTIN »

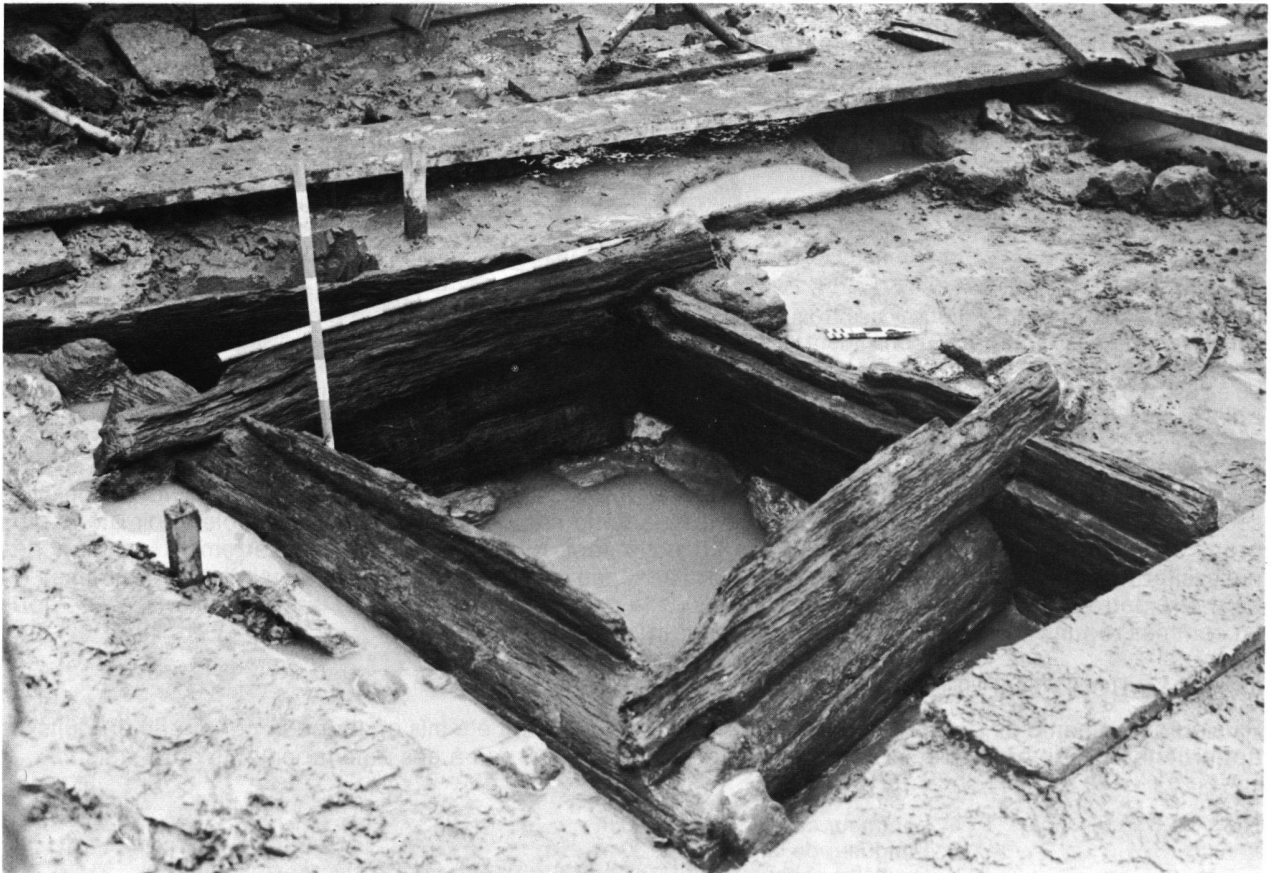
Fig. 8. Cuvelage du puits St.6 et son étiayage St.7; vue Est.

Le dispositif de drainage délimitait un secteur extrêmement humide où a été mise en évidence l'infrastructure du puits. Sous un amas quadrangulaire de pierres d'une surface de 5 m² correspondant à l'effondrement de sa maçonnerie, est apparu un cuvelage en bois de chêne (*Quercus*). Son parfait état de conservation résulte de son immersion par les eaux de la source pérenne dont il a capté le griffon. Ce caisson présente d'importan-

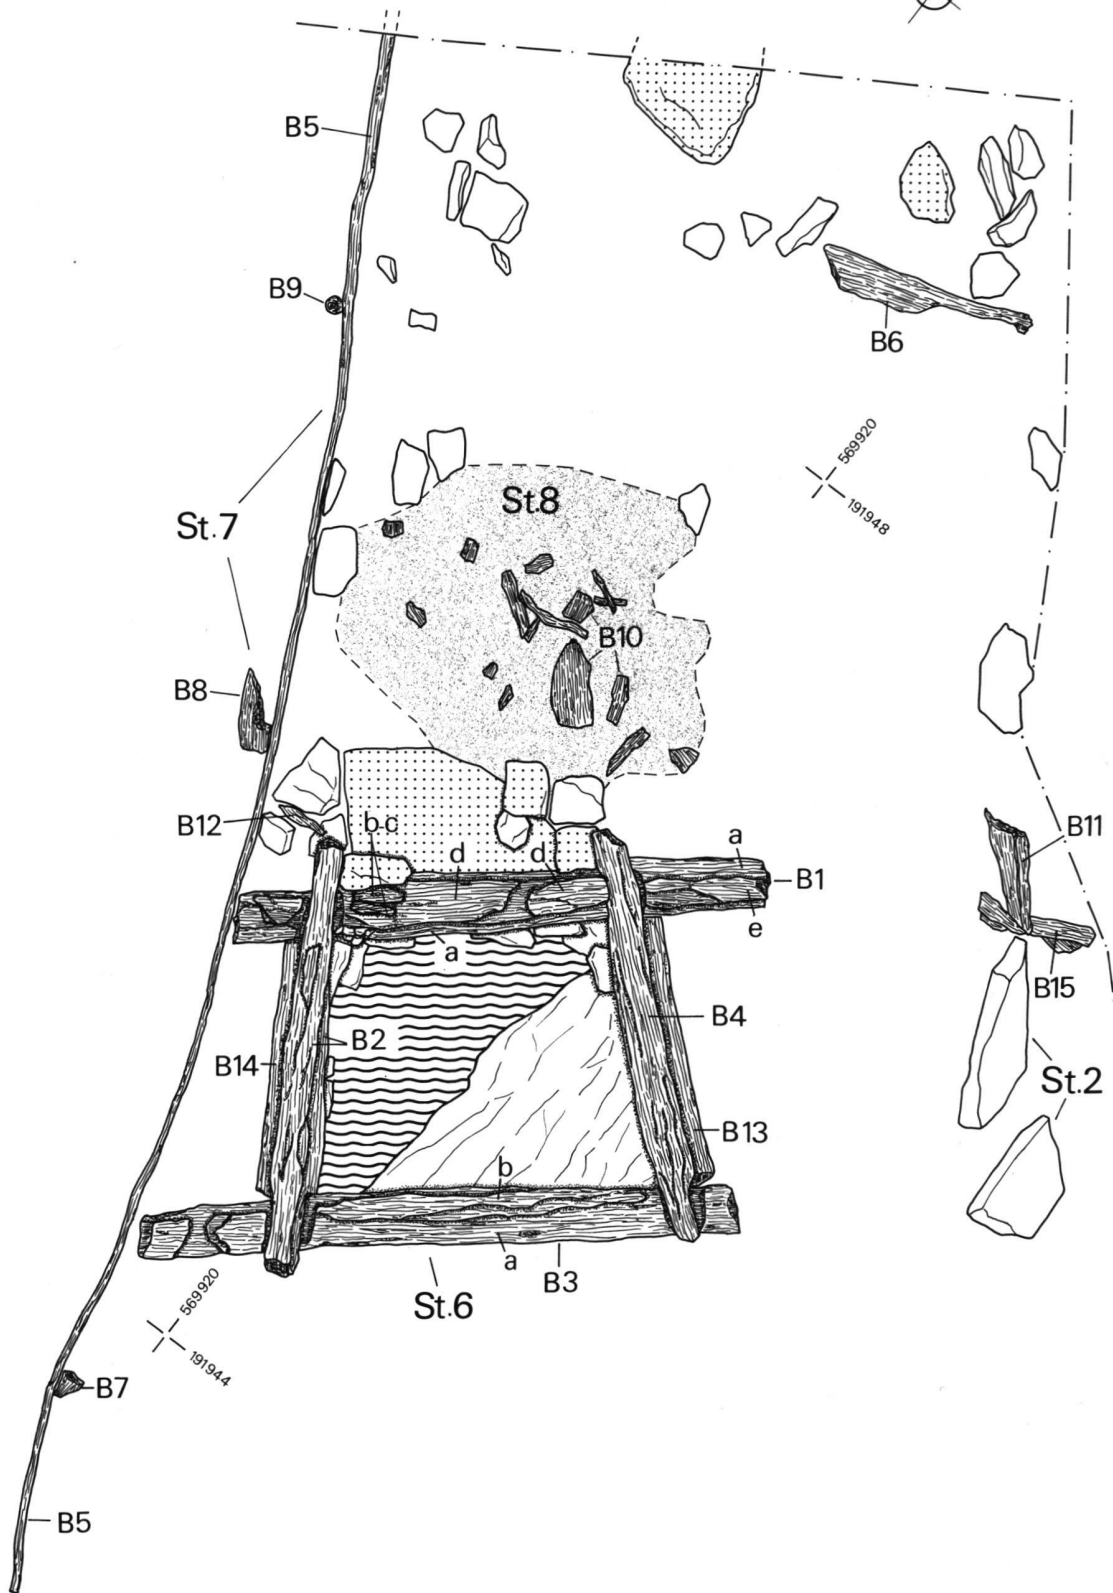
Fig. 9. Plan des installations du puits St.6, 7 et 8.

Il s'agit d'un quadrilatère constitué de six demi-troncs débités à cet effet dans le sens de la longueur et dont les diamètres varient entre 0.20 et 0.50 m. Ils ont été ajustés par un assemblage d'encoches à mi-bois afin de donner au cadre la stabilité nécessaire pour le support de la maçonnerie. Les deux bois longitudinaux des parois Nord et Sud comportent chacun une mortaise supplémentaire qui correspond à la première fermeture occidentale du caisson. Celui-ci a eu, à l'origine, une forme trapézoïdale allongée de 1.30 à 1.70 m sur 1 m; ses parois longitudinales sont parallèles et légèrement décalées. Après les réfections, le cuvelage a conservé sa forme initiale, mais sa surface s'est vue ramenée de 1.50 à 1.10 m². Cette réduction s'est opérée sur sa longueur où les parois Nord et Sud ont respectivement passé de 1.75 à 1.35 m et de 1.30 à 1 m, tandis que la largeur n'a pas été modifiée.

La configuration du terrain en pente a nécessité la création d'assises de pierres plates sous les madriers des parois Nord, Ouest et Est pour compenser la dénivellation du banc de molasse (fig. 10). Les demi-troncs des parois Sud, Est et Ouest ont été appuyés au terrain encaissant et ont servi de support pour le chemisage du puits. La berge Nord, point critique du cuvelage en raison de sa situation en aval et de son encaissement, insuffisant au maintien de l'infrastructure, a fait l'objet d'un dispositif de blocage particulier:

Lors de la reconstruction du puits, la partie occidentale de son cadre a non seulement été raccourcie, mais également consolidée au moyen d'un système d'étagage formé d'une grande planche de soutènement en sapin (B5) et de pieux (B7, 8 et 9) calant cette planche.

Le dégagement de la berge Nord du puits a fait apparaître l'aire de travail pour la construction du cuvelage (St. 8), conservée sous la forme d'une plaque limoneuse fortement organique renfermant les déchets de taille des bois du cadre (fig. 9: B10).

2.6.5. LES BOIS PÉRIPHÉRIQUES B6, B11, B12 ET B15 (fig. 9)

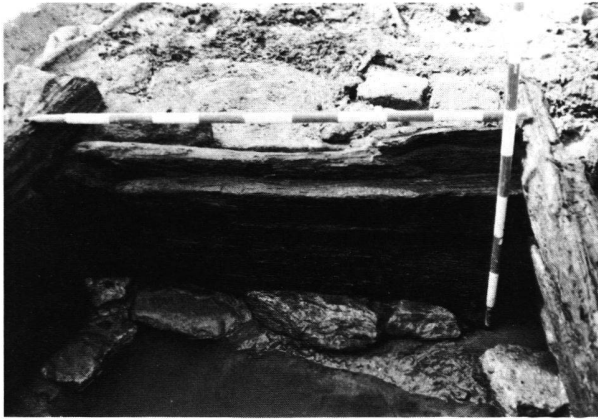
Fig. 11. Cuvelage du puits St.6: paroi Nord.

La paroi Nord est constituée par le demi-tronc B1 qui repose sur un lit de blocs calcaires et molassiques de 0.35 x 0.25 x 0.15 m pour les plus grands. Cette **assise** est doublée dans l'angle Nord-Ouest où le pendage du terrain est plus marqué. La tête Ouest de B1 présente une découpe droite à la suite de sa **troncature** lors des travaux de réfection (St. 7), au cours desquels le cuvelage a été rétréci. De toute évidence, B1 et B3 ont été débités de la même bille et nous pouvons restituer, pour B1, une longueur initiale (2.30 m) identique à celle de B3 qui n'a pas été écourté.

La partie supérieure de B1 porte des traces d'équarissage aux 3/4 de sa hauteur sur une épaisseur de 0.11 m; sa face interne présente une **feuillure** de 0.05 m tandis qu'un ressaut de 0.06 m de large, a été aménagé sur sa face externe pour servir de calage à l'assise inférieure de la maçonnerie du puits qui prend appui, de ce côté-ci, sur la dalle de contrefort pour B1. Ce parapet ainsi créé, est large de 0.14 m; il a reçu, à sa surface très érodée, un madrier supérieur en chêne dont deux fragments de 0.30 x 0.15 x 0.07 m ont été retrouvés en place (B1b-1c). Ce bois est très probablement une pièce rajoutée au cadre en remplacement de la partie dégradée de B1 lors des réfections. Cette hypothèse se trouve renforcée par les résultats dendrochronologiques qui rattachent les deux fragments B1b et 1c à une séquence différente de celle des demi-troncs inférieurs du cuvelage (chap. 2.6.7.).

Les deux encoches ménagées dans B1, e1 et e2, sont espacées de 1 m et reçoivent respectivement les traverses B4 et B2. Leur largeur est de 0.13 m et leur profondeur de 0.16 m pour e1, et 0.06 m pour e2 moins bien conservée. L'amorce d'une troisième est encore visible en bordure Ouest de la troncature de B1 (fig. 10). Elle correspond à e5 sur B3 et a fait partie de l'assemblage de la première paroi occidentale.

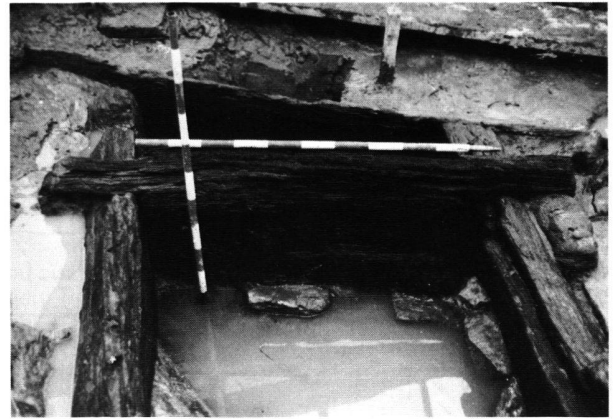
Fig. 12. Cuvelage du puits St.6: paroi Ouest.

Les parois Est et Ouest comportent chacune **deux éléments** superposés d'une hauteur totale de 0.50 m et présentent un même schéma de construction: la partie inférieure est faite d'un **demi-tronc** (B13-B14) qui a été calé entre les parois Nord et Sud sans autre forme d'assemblage et qui prend assise, en aval, sur un lit de réglage fait de pierres calcaires plates espacées, alors que sa partie amont repose sur la molasse naturelle. Leur disposition — la face convexe adossée à la paroi de la fosse de construction et la face de taille formant le parement interne — est identique à celle de B1 et B3. La paroi Ouest présente une anomalie avec l'élément inférieur B14 qui se situe en retrait de 0.05 m de l'aplomb du bois supérieur B2 en raison de sa forte inclinaison vers l'extérieur du cadre. Cet affaissement qui laisse un jour de 0.05 m entre les deux pièces, a sans doute été provoqué par la poussée des eaux contenues dans le cuvelage. La parfaite symétrie entre les deux madriers B13 et B14 qui obtiennent par ailleurs la même datation dendrochronologique de 170 ap. J.-C. env. (chap. 2.6.7.), incite à penser qu'ils proviennent de la même bille.

Ces demi-troncs sont surmontés par une **traverse** (B2 et B4) dont les extrémités ont été taillées pour former des tenons, longs de 0.35 m, large de 0.10 m et épais de 0.13 à 0.15 m, venant se loger dans les mortaises des parois Nord et Sud. Leur partie supérieure a été biseautée pour se trouver à hauteur égale avec les bois longitudinaux aux angles du cadre. Elles débordent du cadre de 0.15 m env. où elles prennent appui sur les blocs inférieurs de la chemise. Ces segments, ainsi que ceux débordants des parois longitudinales ont dû être noyées dans la maçonnerie afin de consolider l'ensemble.

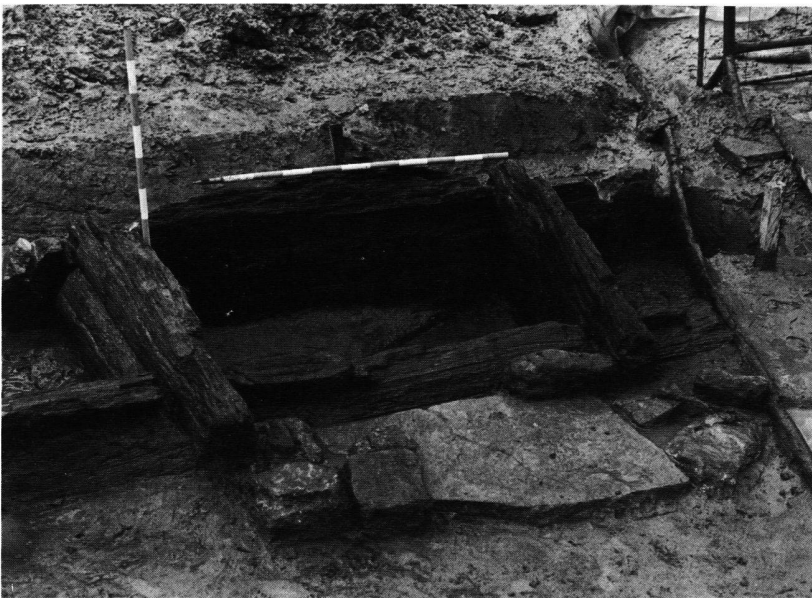
Fig. 13. Cuvelage du puits St.6 avec sa dalle de contrefort au Nord.

Une grande dalle de grès molassique de 0.80 × 0.50 × 0.10 m a été dégagée en bordure de la paroi Nord du caisson, où elle sert de contrefort au madrier B1. Elle possède une assise de blocs calcaires et est entourée de deux dalles plus petites de 0.20 m de côté sur lesquelles repose l'extrémité débordante des traverses du cadre. Ce contrefort a également servi de soubassement à la maçonnerie du puits dont il demeure quelques blocs simplement disposés à même la dalle sans jointoyage (fig. 13).
