**Zeitschrift:** Bulletin de l'Association Pro Aventico  
**Band:** 35 (1993)

**Rubrik:** Chronique archéologique

## AVENTICUM

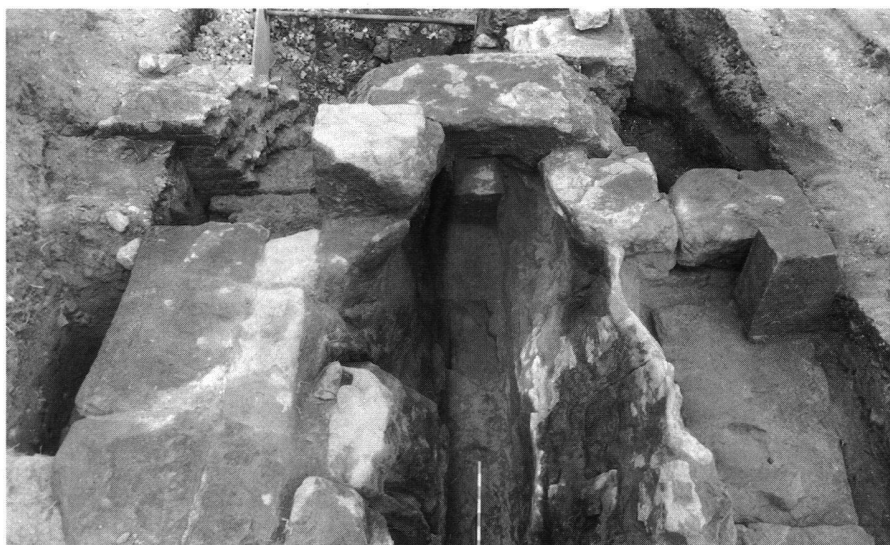
▲ Fig. 7. Avenches / insula 19, *prae furnium* nord-est. Le passage voûté du canal de chauffe extérieur dans les substructions de la fermeture est du *caldarium*.

◀ Fig. 6. Avenches / insula 19. Vue du *prae furnium* nord-est des thermes publics.

Les vestiges mis au jour appartiennent à deux *prae furnia* disposés en batterie et construits en grand appareil de grès molassique sur la façade orientale des thermes. Les bouches de foyer qui devaient se situer en avancée, en bordure du *cardo* longeant l'établissement, n'ont malheureusement pu être relevées à cette occasion. Ne sont pour l'instant connus que les canaux de chauffe extérieurs dont le mieux conservé est bordé de part et d'autre d'une double rangée de blocs (1,60 x 1 x 0,50 m) sur une longueur de plus de 4 m (fig. 6). La forte dégradation par le feu du fond et des parois en molasse du canal, qui portent par ailleurs des traces de plusieurs réfections, témoigne de la chaleur intense qui devait régner à l'intérieur de cette grande fournaise. Son conduit, large de 0,50 m pour une hauteur de 1,40 m, était comblé par une succession de dépôts cendreux résultant des ultimes utilisations de ces thermes, vers le milieu du 3<sup>e</sup> siècle apr. J.-C.

L'agencement de ces *prae furnia* et surtout la longueur exceptionnelle de leur canal de chauffe extérieur supposent l'existence de grandes chaudières au-dessus du conduit, en avant de la pièce

thermale contiguë. Le dégagement partiel de cette dernière a permis de constater que le canal de chauffe se prolongeait à l'intérieur de l'hypocauste à travers une ouverture voûtée (fig. 7) pour y soutenir la *suspensura* d'un *caldarium*. La plupart des vestiges découverts ont pu être préservés et réenfouis dans l'attente de leur éventuelle mise en valeur.

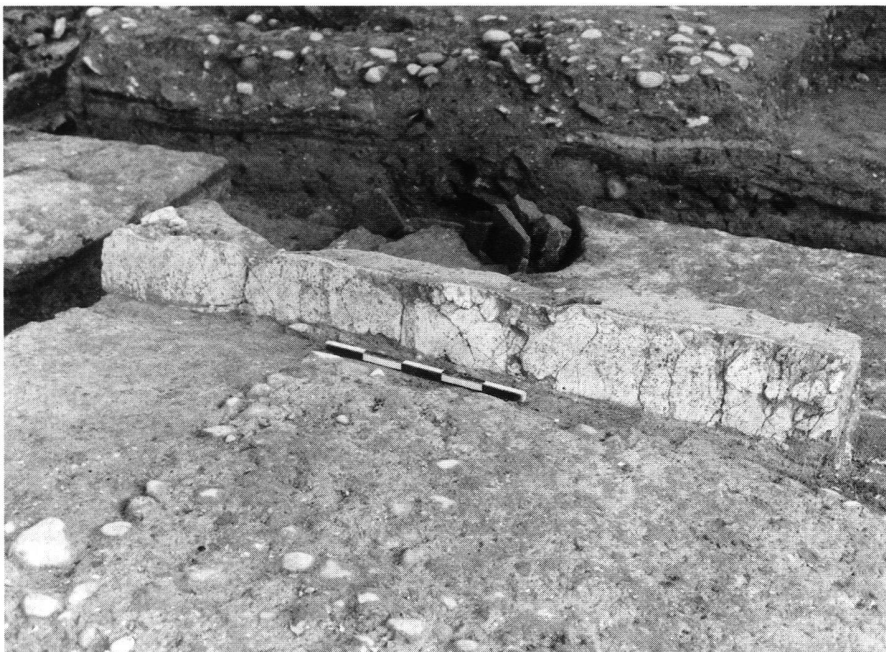
Fig. 9. Avenches / insula 13, *domus* est (état 2). Bas de paroi à colom-bage et hourdis de briques crues; plinthe à décor moucheté.

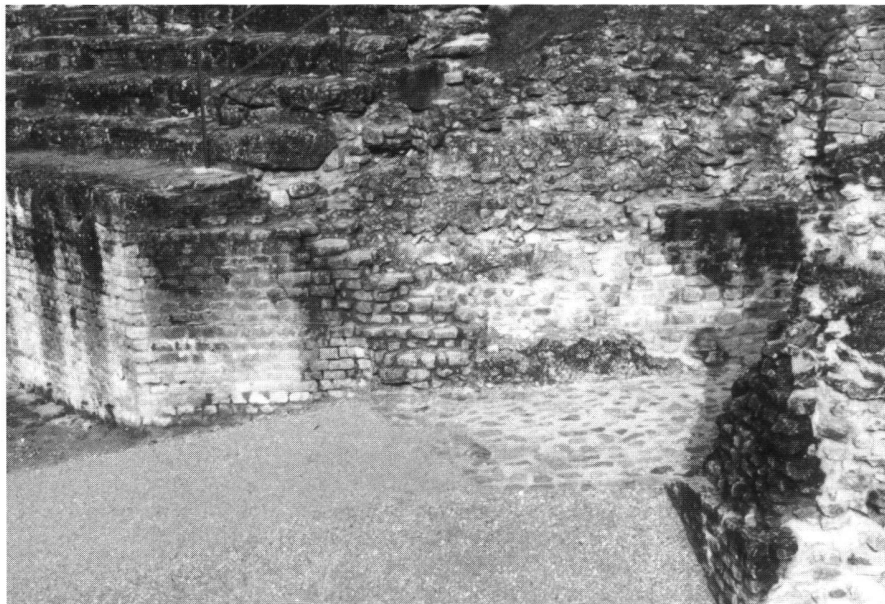
Fig. 17. Avenches, Amphithéâtre. Débouché actuel du passage nord dans l'arène. Les vestiges du massif supportant autrefois l'escalier menant à la base des gradins ont été restaurés pour situer l'emplacement de celui-ci.

Le sol du passage axial et des passages latéraux qui menaient à l'origine à la base des gradins, a été assaini et traité avec un revêtement de gravillon jaune mêlé de chaux. Dans le passage nord, la rampe menant à l'arène enjambe les vestiges du massif supportant autrefois l'escalier; ceux-ci ont été restaurés pour être bien visibles (fig. 17). De même, le parement sud du passage axial, à son débouché sur l'arène, a été suggéré par la pose d'une première assise de grands blocs de molière.
