Zeitschrift: **Bulletin de l'Association Pro Aventico**

La vie des monuments

Philippe BRIDEL et Matthias KAUFMANN

Entretien et restaurations

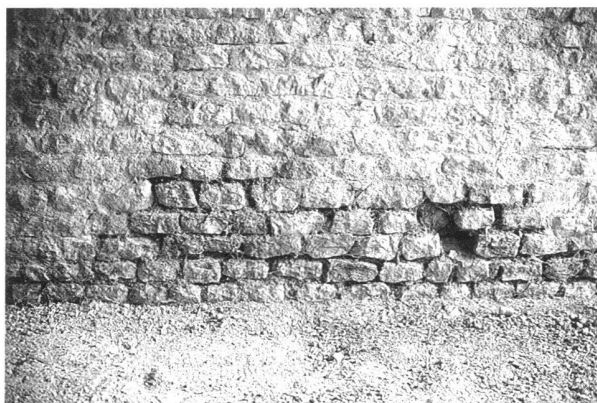
Dans le *couloir sud* de l'entrée orientale, une importante érosion du mortier des joints était visible depuis longtemps à la base des murs (fig. 1), qui avait provoqué la chute de certaines pierres du parement. Ces dégâts sont typiques de cette zone où l'humidité du sol, remontant dans les maçonneries, s'évapore, entraînant à la surface des sels jusque là

Fig. 1. Amphithéâtre. Accès orientaux, couloir sud. Au pied du mur, le mortier qui garnissait les joints du petit appareil a disparu sous l'effet de la remontée des eaux chargées de sel. Quelques moellons du parement sont déjà tombés. Photo M. Kaufmann, MRA.

dissous. Dès que le point de saturation est atteint, ces sels, plus ou moins facilement reconnaissables, se cristallisent en surface de la maçonnerie. Selon les conditions atmosphériques, ils peuvent à nouveau se dissoudre, pour se recristalliser à la première occasion. La cristallisation entraîne une augmentation de volume dont résulte une importante pression.

Dans le cas du petit appareil ici en cause, la migration des eaux chargées de sel se fait principalement par les mortiers de bâtissage ou de jointoyage, de haute capillarité. L'évaporation est en outre particulièrement importante au travers des joints de l'appareil. On ne s'étonnera donc pas que les dégâts dus aux sels soient ici aussi particulièrement patents : lors de chaque cycle de cristallisation, de petites particules du mortier sont éjectées, jusqu'à ce que le joint soit en fin de compte totalement dégarni. Dans le cas du couloir sud, cette érosion est encore accélérée par de fréquents et puissants courants d'air.

Pour garantir la stabilité des murs, il a fallu remplacer le mortier des joints, qui ont été regarnis d'un mortier de rempochage, lors d'une première intervention en automne 1998. Un mortier de finition sera ultérieurement appliqué, en 1999.

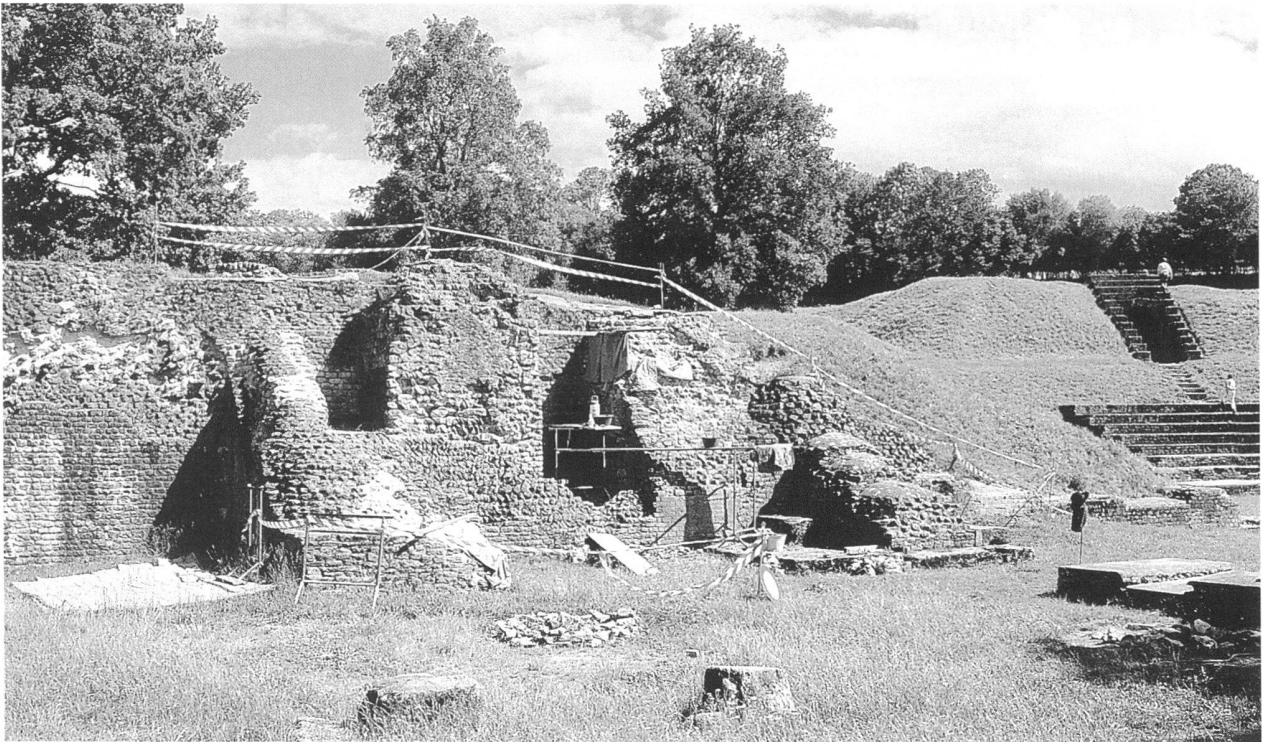
Fig. 2. Théâtre. Le mur d'analemma oriental et les chantiers de restauration. Photo M. Kaufmann, MRA.

Au Théâtre, peu après les sondages réalisés par J. Morel (*supra*, p. 211), une intervention de consolidation des divers états du mur d'analemma oriental s'est imposée, pour garantir la sécurité des visiteurs (fig. 2)¹. L'analyse des maçonneries antiques a révélé l'emploi de moellons de grès et de claveaux de tuf remployés pour l'édification des piédroits et des piles de contrefort du deuxième état de l'*aditus* oriental². Ce recours inhabituel à des matériaux normalement réservés au grand appareil et aux voûtes pourrait s'expliquer par un nouveau débitage de blocs endommagés, vestiges du premier état ruiné. Les travaux de consolidation, et bientôt de restauration nous l'espérons, devront désormais tenir compte de ce marqueur chronologique important pour la compréhension de l'évolution de l'édifice. Ce fut déjà le cas cette année en divers points :

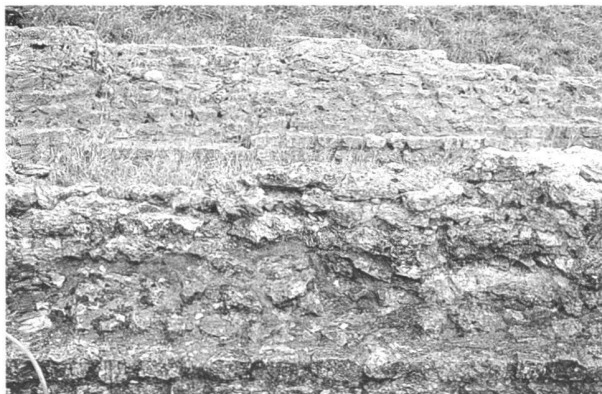
Fig. 3. Un mur rayonnant du secteur est, avant restauration : la chape de protection en mortier au ciment est endommagée et lacunaire ; le noyau de la maçonnerie originale se déchausse et serait condamné à brève échéance sans mesures de consolidation. Photo M. Kaufmann, MRA.

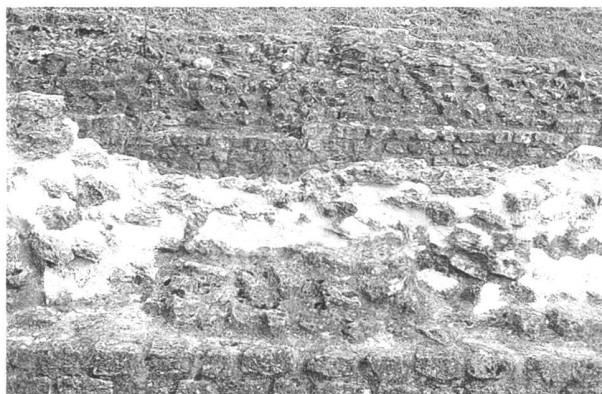
Fig. 4. Après restauration : pour assurer la conservation du noyau original, les secteurs endommagés doivent être consolidés en profondeur. Pour ce faire, on utilise un mortier à base de chaux, de pouzzolane, de tuileau et de sable. Photo M. Kaufmann, MRA.

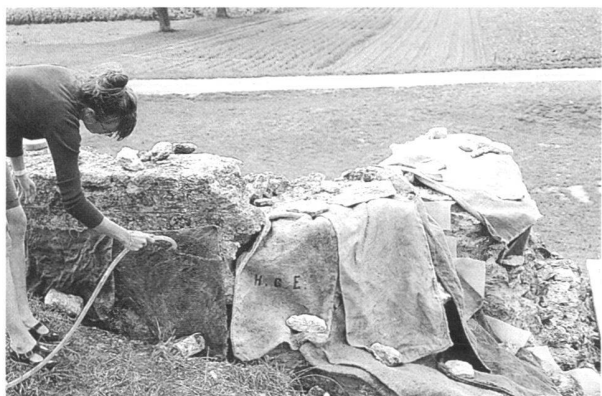
Fig. 5. Le mortier à la chaux ne « prend » que très lentement. Il doit rester longtemps humide, au moins au début du processus. Pour obtenir un mortier de bonne qualité, il convient de le « soigner » après la mise en oeuvre, en le compactant, le maintenant à l'ombre et lui assurant une humidité suffisante. Photo M. Kaufmann, MRA.

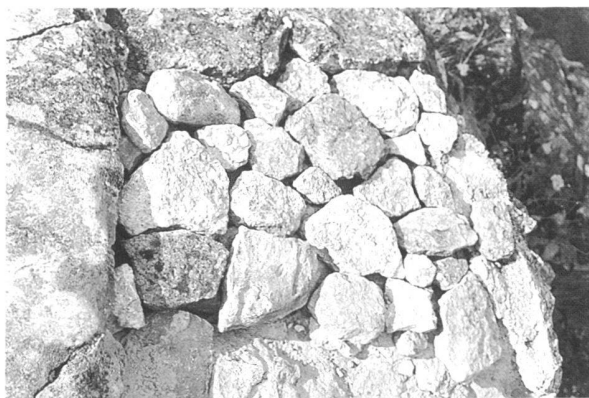
Fig. 6 et 7. Préparation d'une chape de protection. Pour remplacer une chape de ciment fissurée (en haut), on assemble à sec des pierres calcaires qui seront liées au mortier de chaux (en bas). De telles chapes évitent l'usure mécanique du noyau original due au passage des visiteurs et assurent une bonne protection contre les intempéries, pluie, neige ou exposition excessive au rayonnement solaire. Photo M. Kaufmann, MRA.

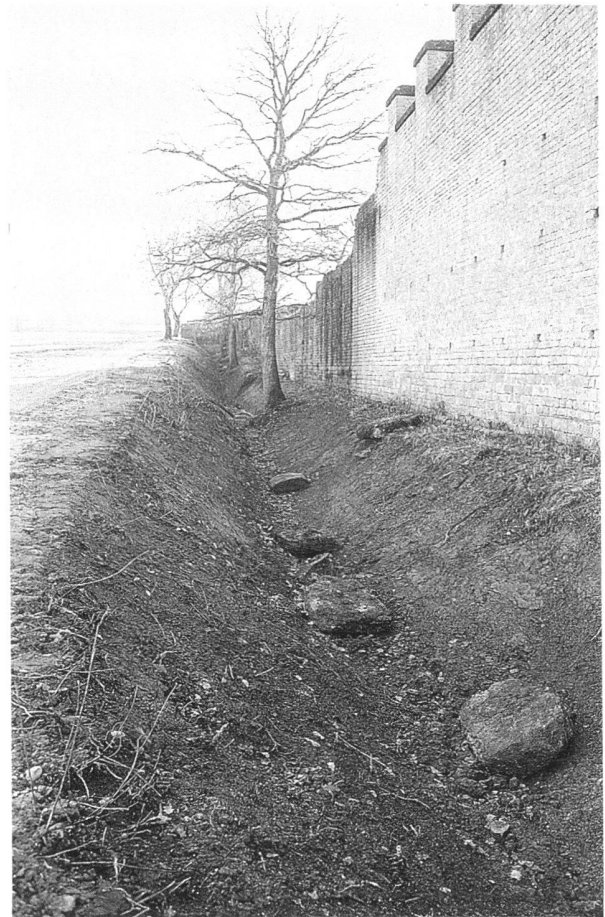
Fig. 8. Le fossé du mur d'enceinte au nord de la porte de l'Est, rétabli dans son profil original. Les chaperons tombés du sommet du mur restent à récupérer. Photo Ph. Bridel, FPA.

Au *Mur d'enceinte* et à la *Porte de l'Est*, les travaux d'aménagement du chemin longeant le mur côté campagne ont démarré de manière impromptue, sans que le projet de réhabilitation de la Porte de l'Est ait été approuvé par la Commune, propriétaire du monument. La météorologie et les disponibilités de l'équipe de fouille nous ont convaincus de limiter cette année notre intervention au suivi de l'aménagement du nouveau chemin et au redégagement du fossé romain qui le sépare du mur, encombré de buissons et de matériaux provenant de l'épierreage des champs voisins. Les lieux ont ainsi retrouvé l'aspect que L. Bosset leur avait donné (fig. 8) ; reste à prélever encore une vingtaine de chaperons en grès des créneaux, certains endommagés par trois quarts de siècle de séjour en plein air, qui avaient été laissés sur place. La réhabilitation de la porte elle-même et de ses passages est renvoyée au printemps prochain, lorsque seront réalisés les travaux de finition des chemins et de l'aire de stationnement pour les cars, aménagée 150 m au sud.
