Zeitschrift: **Bulletin de l'Association Pro Aventico**

Band (Jahr): **57 (2016)**

# Denkmäler und Ruinengelände – Arbeiten im Jahre 2016

## Le site et les monuments en 2016

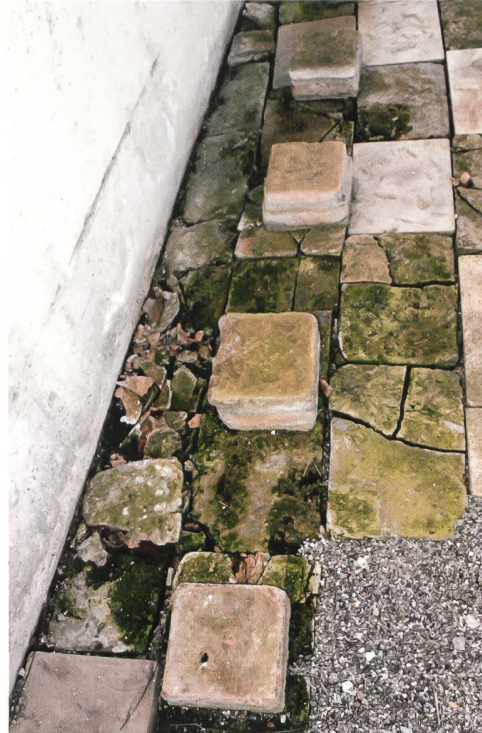
**Abb. 7** (rechts)

Handlungsbedarf, um die fragilen originalen Baureste zu bewahren, besteht auch bei der partiell überdachten Thermenanlage von *En Perriet*. Um die schlimmsten, durch Wasser, Schnee und Frost verursachten Schäden zu minimieren, wurde mit der Einrichtung von provisorischen Schutzmassnahmen begonnen, um Zeit für die Planung und Finanzbeschaffung für einen neuen, effizienteren Schutzbau zu gewinnen. Gelingt es in den kommenden Jahren nicht, das aktuelle, von vielen Mängeln geprägte Schutzdach (Abb. 7) durch eine neue, den komplexen Verhältnissen besser angepasste Konstruktion zu ersetzen, ist der vollständige Zerfall der beein-

*Thermen En Perruet, caldarium am Westende des Schutzbaus. Das bestehende Dach besitzt nur ungenügende Schutzfunktion, so dass Niederschläge, Vegetation und Tiere ungehindert in das Gebäude eindringen können.*

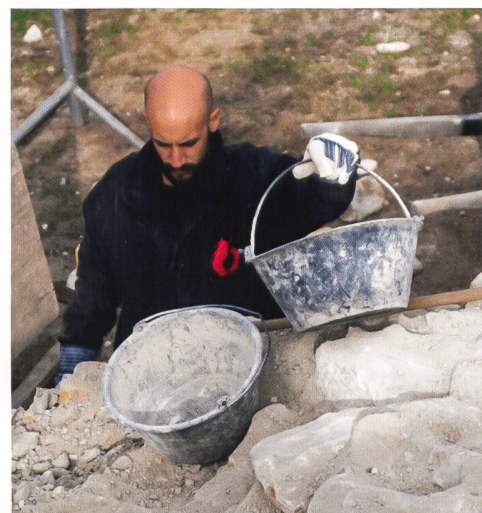
**Abb. 10 (links)**

*Amphitheater, Terrasse beim Museum. Die Brüstungsmauer der aus der Renaissancezeit stammenden Terrasse entsprach in ihrer Höhe nicht mehr den gesetzlichen Normen. Auf Betreiben der Gemeinde wurde die Mauer mittels einer möglichst diskreten Metallkonstruktion aufgehöhht und so an die bestehenden gesetzlichen Sicherheitsvorschriften angepasst.*

Bei der seit mehreren Jahren hängigen Problematik um die Geländer und Absturzsicherungen auf dem Ruinenengelände zeichnen sich allmählich Lösungsansätze ab. Auf Intervention der Gemeinde Avenches erfolgten zwischen Ende 2016 und Februar 2017 Sicherungsmassnahmen auf dem Gelände des Amphitheaters. Da die Brüstungsmauer der auf die Renaissancezeit zurückgehenden Museumsterrasse nicht mehr den heutigen Normen entsprach und deshalb auch schon – wenn auch glücklicherweise sehr selten – Unfälle vorgekommen sind, nahmen die zuständigen kantonalen Behörden das Problem der Amphitheaterterrasse in Angriff und mandatierten eine Architektin mit der Ausarbeitung und Installation eines Geländers zur Sicherung der Terrassenmauer. Die im Februar 2017 montierte Maueraufhöhung aus Metall, die seitlich in der genannten Brüstungsmauer verankert wurde, soll für die Besucherinnen und Besucher die Absturzgefahr entschärfen und die Anlage an die bestehenden baugesetzlichen Normen anpassen (Abb. 10).

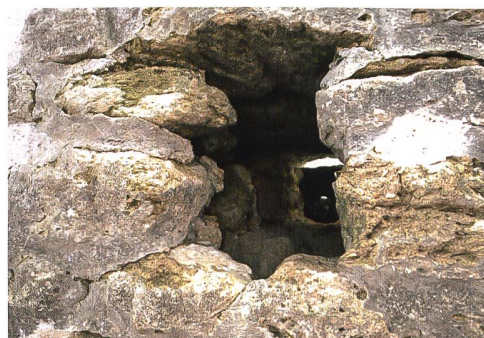
**Abb. 12**

*Theater En Selley, vomitorium 3. Gerüstbalkenlöcher im antiken Mauerwerk geben Aufschluss zum Ablauf während der Errichtung des Theaters.*

Im Rahmen der Konsolidierungsarbeiten an den Mauerschalen des im Nordostteil des Theaters liegenden vomitorium 3 erfolgte auch eine detaillierte Dokumentation des zu grossen Teilen noch antiken Schalenmauerwerks. Auffällig sind mehrere Reihen von originalen Gerüstbalkenlöchern, deren Lage in den beiden Wangenmauern des Vomitoriums sich zum Teil nicht entspricht (Abb. 12). Die Balkenlöcher geben Aufschluss über den Ablauf bei Errichtung des Theaters und sind ein wichtiges Indiz, um die Bauabfolge zu rekonstruieren. Die aufwändige Dokumentation dieser für die Baugeschichte des Theaters wichtigen Spuren ist zurzeit noch nicht abgeschlossen und die damit in Zusammenhang stehenden Rückschlüsse für den Bauablauf sind Gegenstand der noch laufenden Untersuchungen.

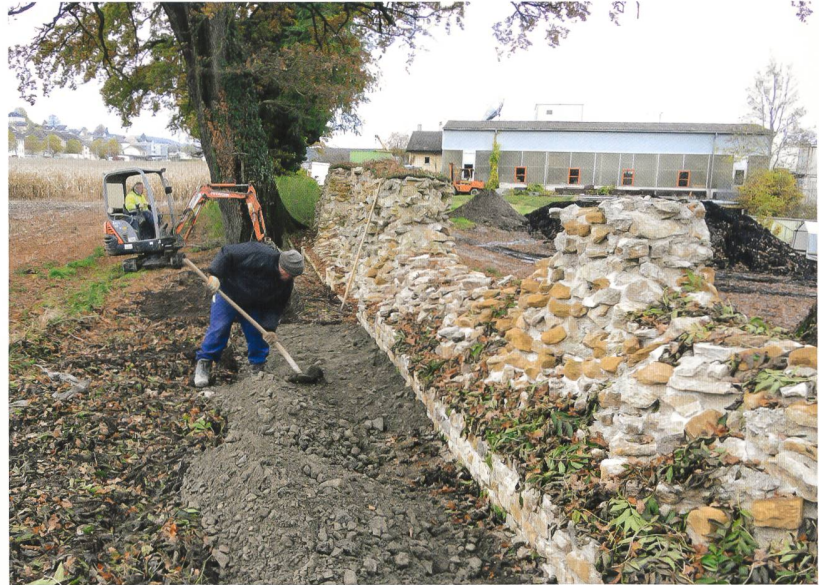
#### Abb. 18

Stadtmauer, Zone Pré Vert – Derrière les Murs. Einbringen einer Drainageschicht am Fuss des neu konservierten Mauerabschnitts; zum Schutz und zur Begrünung wird darüber eine Deckschicht aus Sedum (Fetthenne/Mauerpfeffer) angepflanzt.

Im Rahmen des von der Gemeinde Avenches alljährlich für den Unterhalt der Stadtmauer zur Verfügung gestellten Budgets wurden im Nordostabschnitt der Mauer, in der Flur *En Pré Vert*, die bereits in den Vorjahren begonnenen Konsolidierungs- und Restaurierungsarbeiten weitergeführt (Abb. 18)<sup>8</sup>. Auch dieser Teilabschnitt des einst 5,5 km langen, höchst beeindruckenden Bauwerks war in einem äusserst kritischen Erhaltungszustand. Die anstehende umfassende Konservierung dieses weit über die Grenzen von Avenches hinaus einzigartigen Monuments verträgt unterdessen keinen weiteren Aufschub. Es ist zu hoffen, dass die finanziellen Mittel für die Erhaltung des gesamten Bauwerks möglichst bald zur Verfügung stehen, damit die dringend notwendigen Eingriffe in den kommenden Jahren geplant und durchgeführt werden können.

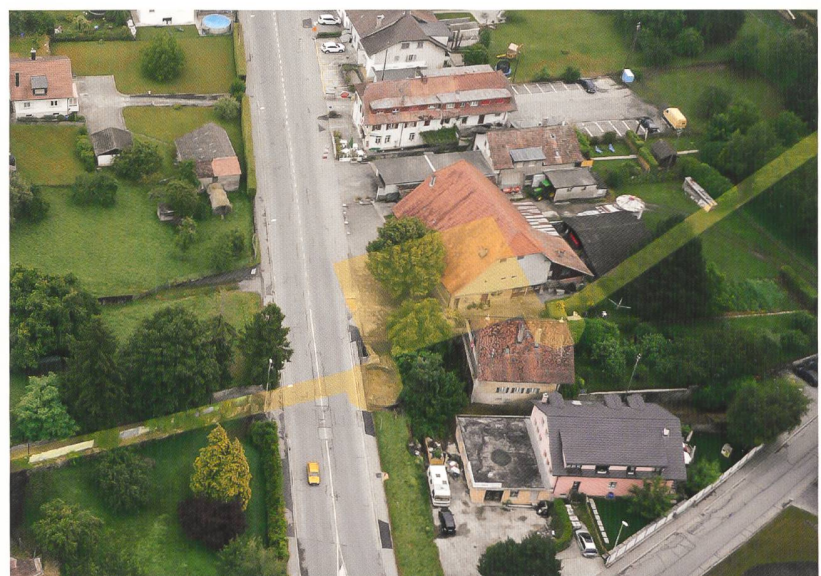
#### Abb. 19

Stadtmauer, Zone Westtor. Luftbild mit Lokalisierung des Westtors auf der Parzelle des Bauernhauses der Familie P.-Y. Jost.

Jahre konzipierten Forschungsarbeit. Die erste Jahreshälfte stand ganz im Zeichen des Westtores, welches zwischen 1963 und 1965 in kleinflächigen Ausschnitten ausgegraben wurde, jedoch seiner vollständigen Ausgrabung und Aufarbeitung harrt. Das Torgebäude sowie der südliche Torturm der Anlage liegen unter der Scheune und dem Vorplatz des Bauernhauses der Familie P.-Y. Jost (Abb. 19). Dank dem Entgegenkommen von P.-Y. Jost war es möglich, im Garten südlich der Scheune und im Bereich des asphaltierten Vorplatzes mehrere geophysikalische Prospektionen (Geoelektrik, Georadar) und eine kleine archäologische Sondierung durchzuführen<sup>10</sup>.

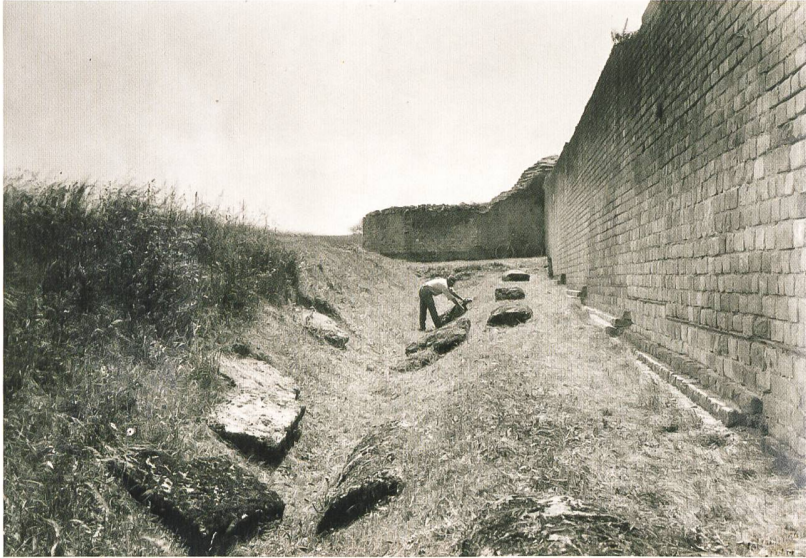
**Abb. 20 (links)**  
Stadtmauer, Architektur-  
elemente. Abschnitt des  
Befestigungsgrabens  
nordwestlich des Osttors  
mit im Gelände verstreuten  
Architekturteilen der Stadt-  
mauer, Zustand im Jahr 1921.

**Abb. 21 (rechts)**  
Stadtmauer, Architektur-  
elemente. Lagerung der  
bei früheren Grabungen  
aufbewahrten Bauteile der  
Befestigungsanlage im Depot  
der SMRA, Situation im  
Sommer 2016.

Im zweiten Halbjahr 2016 wurden rund 70 Architekturelemente aus Muschelsandstein, die im ersten Viertel des 20. Jahrhunderts im Spitzgraben zwischen Osttor und Tornallaz (T2) geborgen wurden (Abb. 20; 21) erstmals seit Ihrer Auffindung fotografiert und gezeichnet. Es handelt sich dabei um Abdecksteine der Zinnen und Zinnenfenster am oberen Abschluss der Brüstung des Wehrganges der Stadtmauer. Gleichermassen wurden Architekturelemente aus Muschelsandstein dokumentiert, die mutmasslich von der römischen Stadtmauer stammen und im Bereich der romanischen Kirche von Donatyre sowie in deren unmittelbarem Umfeld sekundär verbaut wurden.

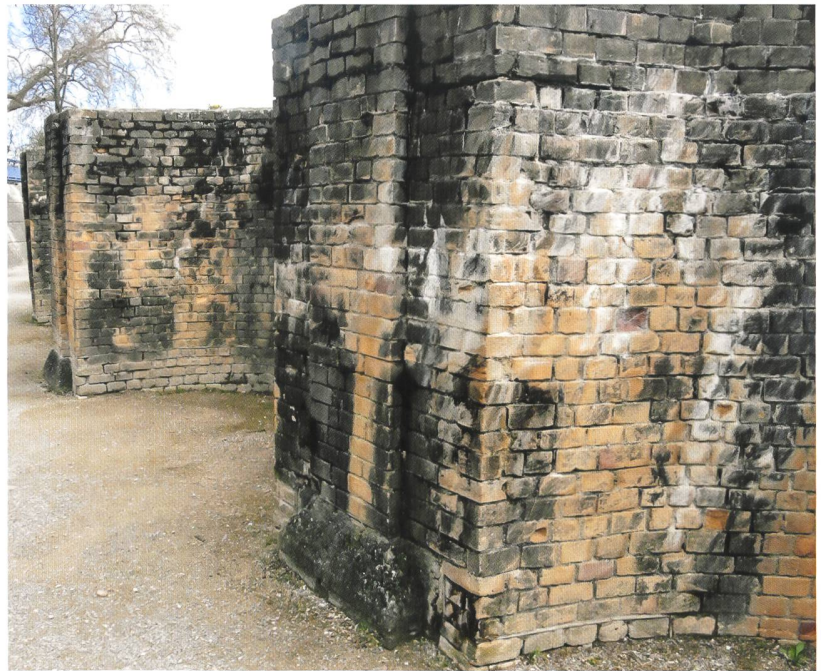
### Abb. 24 (links)

Amphitheater, Peripherie, Südwestabschnitt. Abgelöste Zementverkleidung der Rekonstruktion von 1968-71 im Bereich von alvéole 24/vomitiorium 8; durch die offene Fuge dringt Wasser in den Mauerkörper und beschleunigt, unter anderem auch durch Frostsprengung, die Ablösung der vorgeblendeten Platten vom Mauerkern.

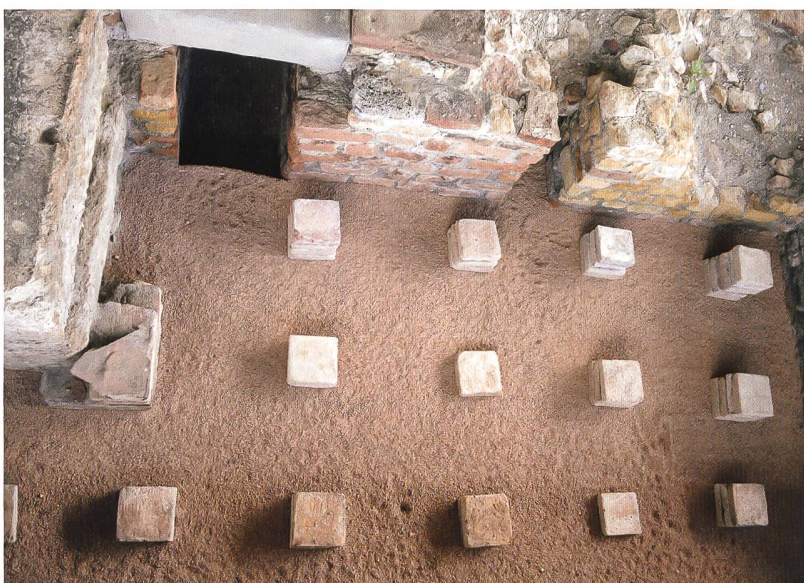
**Abb. 26**

Thermen En Perruet, Südwestabschluss des caldariums. Blick in den 2016 mit provisorischen Massnahmen gesicherten ersten Abschnitt; die originalen Ziegelplatten sind durch eine Isolationsschicht vor Frost geschützt, die Massnahme wurde so gestaltet, dass die Hypokaustanlage nach wie vor als solche erkennbar ist.

Gründen werden als rekonstruierende Massnahme über der Abdeckschicht die nicht mehr in Originallage befindlichen Tonpfeiler der Heizanlage neu versetzt (Abb. 26). Diese zeitlich begrenzte und relativ kostengünstige Massnahme, die eine geschätzte Lebensdauer von max. 10-15 Jahren aufweist, ermöglicht es, die dringend notwendige Zeit für die Aufgleisung und Finanzierung eines neuen Schutzbauprojekts zu gewinnen, ohne dass zwischenzeitlich die fragilen antiken Baureste weiteren Schaden nehmen.

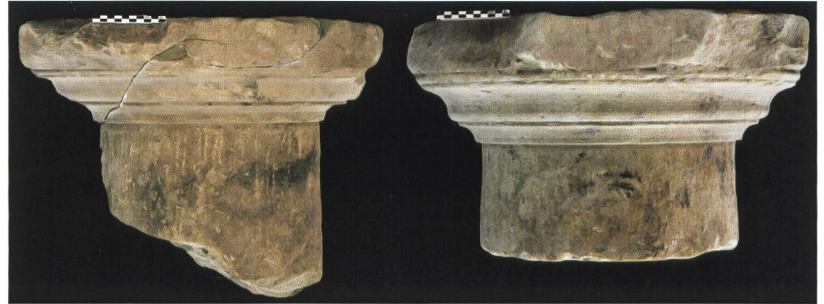
**Abb. 27**

Masterarbeit von Timo Bertschin. Beispiel für zwei Kapitelle aus Aventicum der im Rahmen der Masterarbeit untersuchten «(gallo-)tuskanischen» Säulenordnung; Molasse-Sandstein, Profilierung gedreht.

Im Jahre 2016 widmeten sich gleich zwei Masterarbeiten den architektonischen und baulichen Aspekten des römischen Avenches. Timo Bertschin reichte an der Universität Basel Ende Februar 2017 eine Arbeit ein, die sich mit den sogenannten tuskischen Säulenkapitellen aus Aventicum befasst<sup>16</sup>. T. Bertschin untersuchte diese wissenschaftlich bisher eher wenig beachtete, als regionale Ausprägung vorliegende Säulenordnung unter typologischen, chronologischen und technologischen Gesichtspunkten (Abb. 27). Im umfangreichen Inventar des Steindepots von Aventicum konnte er 84 dieser Ordnung zuweisbare Kapitelle ausfindig machen, die er in einem detaillierten Katalog zeichnerisch und beschreibend erfasste, klassifizierte und auf ihre chronologische Entwicklung hin untersuchte.
