Denkmäler und Ruinengelände – Arbeiten im Jahre 2017

Le site et les monuments en 2017

Thomas Hufschmid

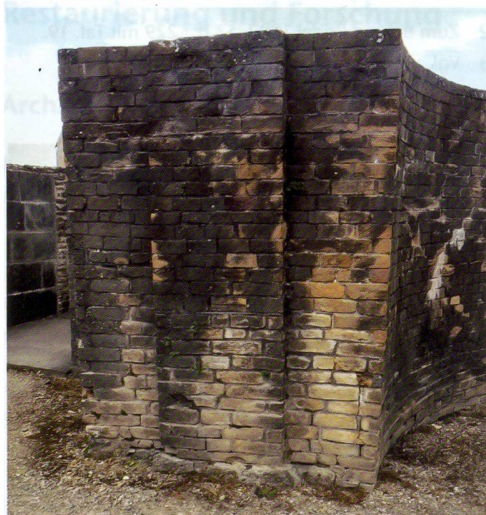
Abb. 1 (links)

Amphitheater, nordwestliche Peripherie. Die Ende der 1960er und zu Beginn der 1970er Jahre wiederaufgebauten Teile der Peripheriemauern sind stark restaurierungsbedürftig. Qualitativ schlechtes Steinmaterial, die Verwendung von Portlandzement als Bindemittel und ins Mauerwerk eindringendes Niederschlags- und Sickerwasser haben zu Rissen und Verschiebungen im Mauerwerk geführt. Zudem sorgen die seit langer Zeit alljährlich aufgebauten Tribünen der Sommerveranstaltungen durch ihre punktuellen Belastungen zu zusätzlichen Schäden und Setzungen.

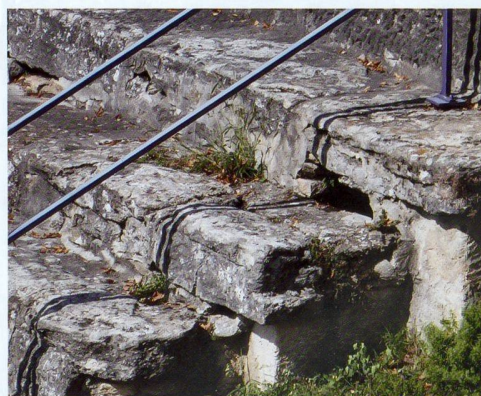
Abb. 2 (rechts)

Amphitheater, rekonstruierte Sandsteinsitzstufen im Nordosten der *cavea*. Um 1950 aus im Schutt aufgefundenen Sandsteinblöcken rekonstruiert ist dieser Teil der Sitzstufenzone unterdessen deutlich vom Zerfall bedroht. Unter der Konstruktion stattfindende Erosionsprozesse haben zu diversen Hohlstellen geführt und die Quader weisen zahlreiche Abplatzungen auf.

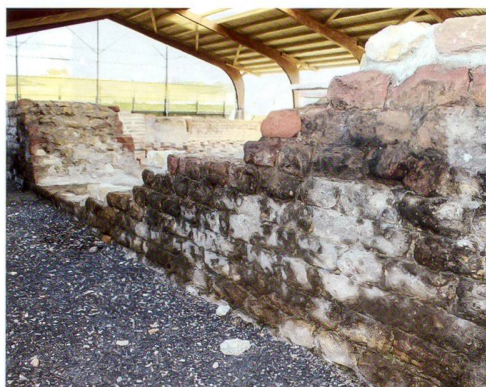
Abb. 6

Forumthermen (Thermen en Perruet), nördlicher Abschluss des Tepidariums. Durchfeuchtung des Mauerkörpers durch seitlich in den Schutzbau eindringende Niederschläge. In Verbindung mit Frostperioden führt diese Situation zu zunehmenden Schäden an der antiken Originalsubstanz.

Hängig ist nach wie vor auch die Erneuerung des in seiner Funktion unzureichenden Schutzbaus über den Thermen von Perruet (Forumthermen). Das vom Architekten M. Zotos erarbeitete Grobprojekt liegt zwar seit über zwei Jahren vor, hat aber auf der politischen Ebene bis jetzt kaum Aufmerksamkeit gefunden. Wenn auch die Zerstörung des wertvollen Hypokausts durch intermediäre Massnahmen zwischenzeitlich gestoppt werden konnte³, so schreitet der Zerfall der übrigen Anlage einseitigen weiter voran. Durch stetig eindringende Niederschläge bietet die Ruine nach wie vor Angriffsfläche für Frost-, Salz- und Wasserschäden (Abb. 6) und die unter und über dem Absperrgitter durchschlüpfenden Füchse, Marder, Katzen und Vögel deponieren weiterhin ungehemmt ihre Hinterlassenschaften im antiken Gemäuer.

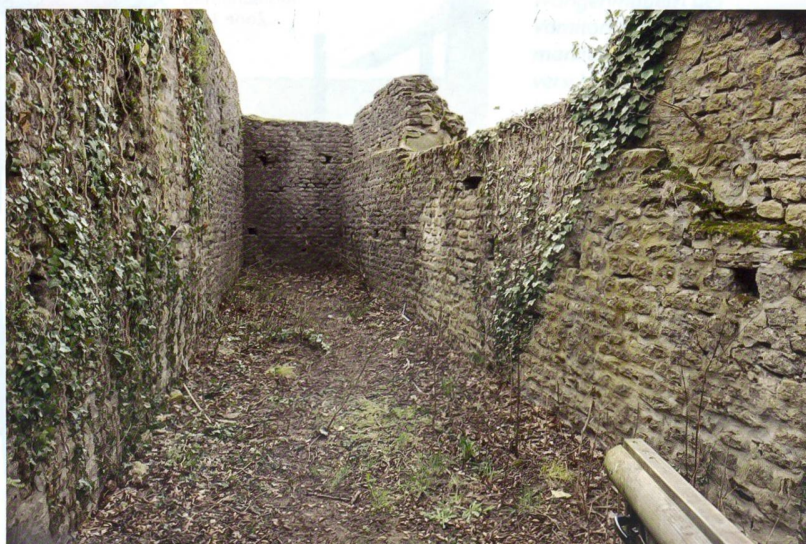
Abb. 7

sind (Abb. 7). An kaum einem anderen Ort der Theaterruine liegen heute noch derart grosse Zonen von originalen antiken Mauerschalen frei. Angesichts dieser Umstände war eine genaue Dokumentation der erhalten gebliebenen römischen Bausubstanz ein dringendes Desiderat. Dies nicht zuletzt auch deshalb, als bei den frühen Ausgrabungen im Jahre 1893 an den Wänden des Vomitoriums Spuren einer zum oberen Umgang (2. *praecinctio*) führenden Treppe beobachtet werden konnten und in der nordöstlichen Fortsetzung des Zugangs, bei der äusseren Peripheriemauer M11, ein verstürzter Eingangsbogen angetroffen wurde⁴.

Theater En Selley, vomitorium 3. Zustand des Mauerwerks vor Beginn der Arbeiten; die hier noch bis zu drei Meter über dem Terrain anstehenden Mauerzüge weisen grossflächig originales Schalenmauerwerk auf. Da der Korridor in römischer Zeit mit einer Auffüllung versehen war, auf der die Sandsteinstufen einer Treppe ruhten, waren die Mauerschalen aus billigeren Sandstein-Handquadern gefügt und nicht aus gelben Kalksteinquäderchen wie sonst beim Sichtmauerwerk im Theater üblich.

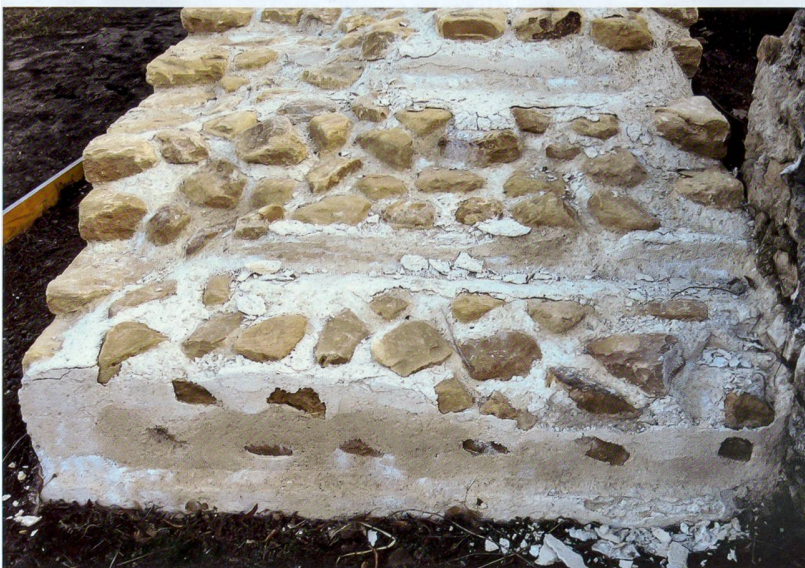
Abb. 13

Theater En Selley, nördlicher aditus maximus. Durch den frühen und strengen Winter 2016/2017 verursachte Frostschäden am unvollständig ausgetrockneten Mörtel des 2016 ausgeführten Kalksteinmauerwerks.

chend Zeit zum Durchtrocknen und vollständigen Abbinden gehabt hatte (Abb. 13).

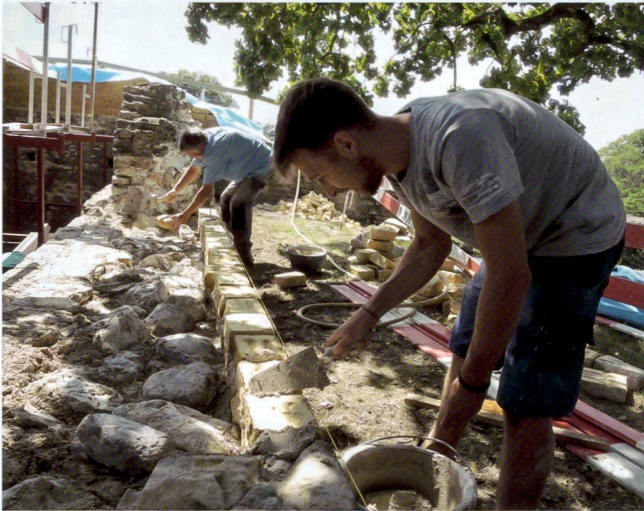
Abb. 14 (links)
Theater En Selley, vomitorium 3. Erneuerung der Überkronung von Wangenmuer M 62.

Im Weiteren wurden die Restaurierungsarbeiten an den Mauerzügen des 2016 mit Hilfe von Kalkmörtel-Injektionen gesicherten vomitorium 3 abgeschlossen¹³. Diese Arbeiten umfassten einerseits die Reinigung der beim Injizieren partiell mit Mörtel verschmutzten originalen Gerüstbalkenlöcher, andererseits die Erneuerung und Anpassung der oberen Maueranschlüsse. Aus hydrologischen Gründen und zum Schutz der originalen Mauersubstanz vor eindringendem Niederschlagswasser war eine vollständig neue Überkronung der seitlichen Vomitoriumsmauern unumgänglich (Abb. 14). Bei der nördlichen Vomitoriumswange (M 62) wurde zudem der mit der seitlichen Anschüttung fast bodenebene Mittelteil ein wenig höher aufgemauert, um so eine

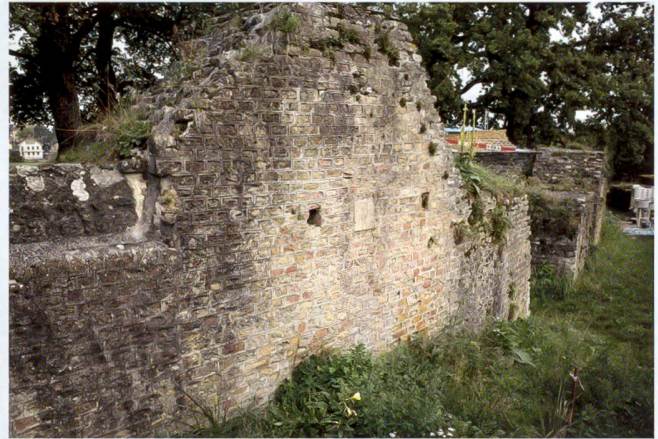
Die im genannten Abschnitt noch weitgehend aus dem Jahre 1916 stammende Aussenschale der inneren Peripheriemauer M22 zeigte schon seit einiger Zeit akuten Restaurierungsbedarf. Zwar war das Schalenmauerwerk trotz seiner starken Verfugung aus Portlandzement noch weitgehend intakt, die Abdeckung der Mauerkronen wies jedoch einen katastrophalen Zustand auf (Abb. 15). Die mit Zement gemauerte Deckschicht wies überall grosse Risse und Löcher auf, so dass Niederschlagswasser weitgehend ungehindert ins Mauerwerk dringen konnte. Zudem hatten sich überall auf der Mauerkrone, stellen-

Abb. 15 (rechts)
Theater En Selley, Peripherie Keil 3. Die noch über 2,50 m hoch erhaltene innere Umfassungsmuer M22 mit dichter Zementverfugung und aufgebrochener und von Vegetation überwucherter Mauerkrone. Zustand vor Beginn der Restaurierungsarbeiten 2017.

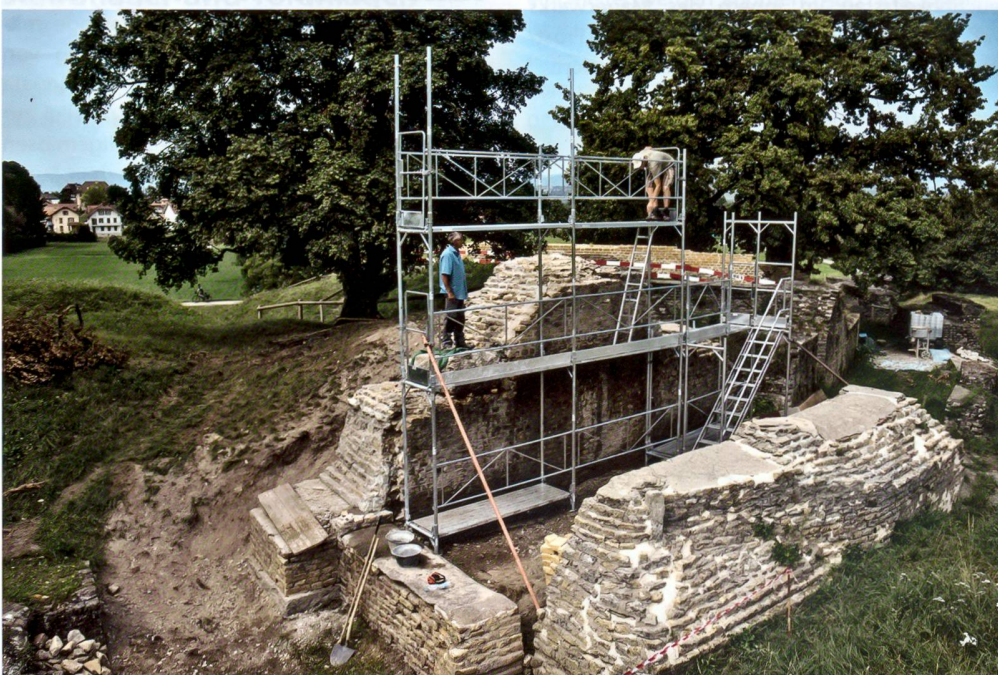
Abb. 16
Theater En Selley, Peripherie Keil 3. Innere Umfassungsmuer M22 mit Baugerüst während der Restaurierung. Die Vegetation ist bereits entfernt und die Mauer bereit für die Anbringung der neuen Überkronung.

weise auch bereits in Löchern der Mauer- schale, Pionierpflanzen und kleine Sträucher breit gemacht und begonnen, mit ihrem Wurzelwachstum das Mauerwerk zu sprengen. Im Rahmen des Arbeitsprogramms von 2017 wurde daher die gesamte Mauerüberkronung mit einer soliden, kalkmörtelgebundenen Verschleiss-schicht erneuert (Abb. 16). Da ein Entfernen der massiven Zementfugen im Schalenmauerwerk ohne erhebliche Zerstörung der Mauerquader nicht möglich war, entschieden wir uns ausserdem, in den für das Mauergefüge viel zu harten Fugen in regelmässigen Abständen von 40-50 cm kleine Entlastungsbohrungen (Dm. 8-10 mm) anzubringen, durch die ins Mauerwerk eindringendes Meteor- und Sickerwasser wieder austreten kann. Die Mauer kann so rascher abtrocknen und der Feuchtigkeitsstau im Innern des Mauerwerks wird verringert, so dass sich die Gefahr von Frostsprengungen in der kalten Jahreszeit reduziert.

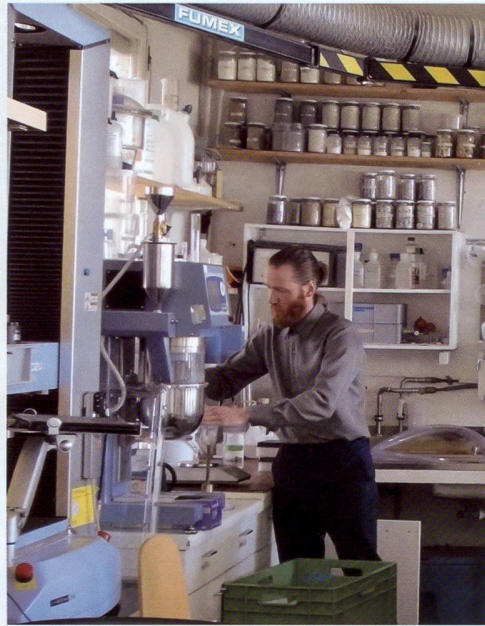
Abb. 17

Theater En Selley, Mörtelentwicklung und Unterhalt. Diplomrestaurator Anjo Weichbrodt in seiner «Mörtelküche» im Labor der SMRA. In verschiedenen Tests werden Eigenschaften wie Druckfestigkeit, Porosität und Frostbeständigkeit der Mörtelmischungen geprüft.

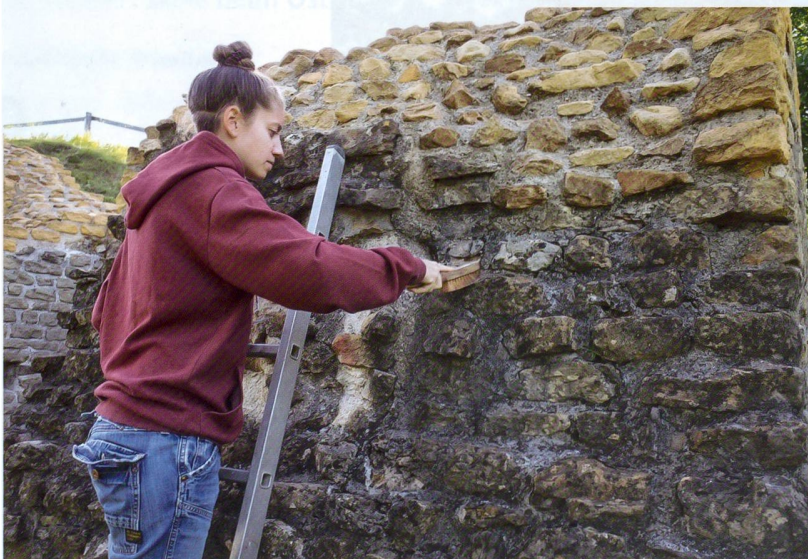
Abb. 18

Theater En Selley, Mörtelentwicklung und Unterhalt. Wichtig ist von Beginn weg der Unterhalt auch bei den bereits restaurierten Gebäudepartien: Konservatorin Chantal Borel beim Abbürsten von Moos und Biopatina an den 2012/2013 behandelten Mauerteilen.

Höchst erfreulich war die Feststellung, dass der 2016 in der Zone der südwestlichen Eingangshalle verwendete Anböschmörtel zur Sicherung der Steinquader aus Muschelsandstein (*grès coquillier*)¹⁴ den starken Frost der Winterperiode ohne grössere Schäden überstanden hat. Die 2015 vor allem von A. Weichbrodt investierte Arbeit in die Entwicklung eines eigens an diesen Sandstein und die im Theater und Amphitheater bestehenden klimatischen Verhältnisse angepassten Ergänzungsmörtels trug somit Früchte und der Mörtel hat seinen ersten Härtetest erfolgreich bestanden (Abb. 17). Die auf der Basis dieser Arbeit gesammelten Erkenntnisse können nun auch auf die Entwicklung von individuell an die anderen Aussenmonumente von *Aventicum* angepassten Spezialmörteln übertragen werden. Zusätzlich führten wir erstmals an den 2012/13 ausgeführten Restaurierungen Unterhaltsarbeiten in Form von Reinigungen und kleineren Reparaturen durch, um eine möglichst lange Lebensdauer der von uns ausgeführten Interventionen zu gewährleisten (Abb. 18).

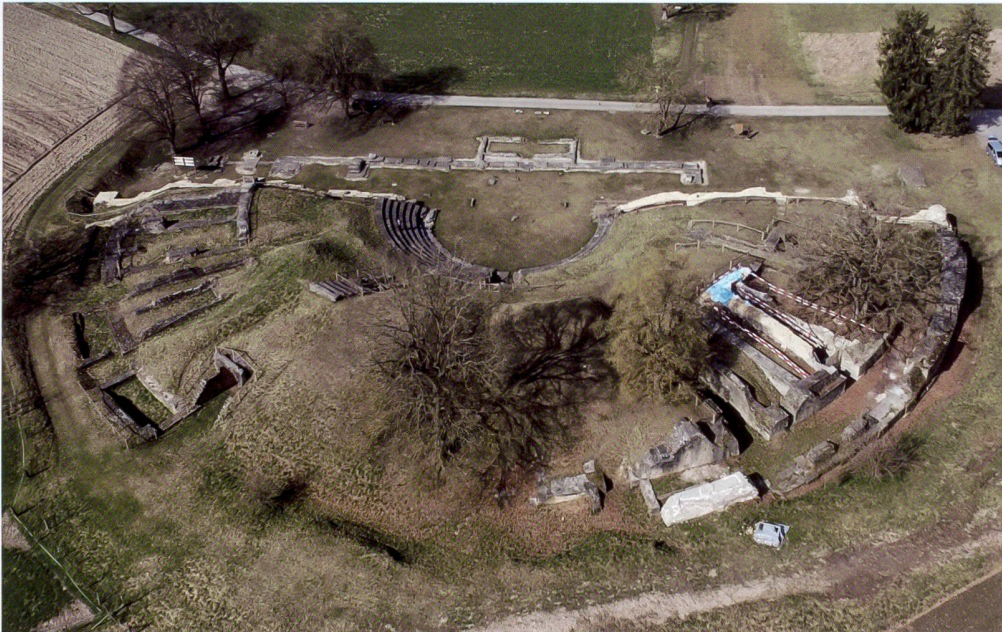
**Abb. 19**

Theater En Selley, Valorisierung. Während die zum Cigognier-Heiligtum orientierte Fassadenzone des Theaters aufgrund der noch hoch erhaltenen Mauerzüge relativ deutlich in Erscheinung tritt, sind erhebliche Teile der Umfassung und der Radialmauern im zentralen Bereich im Gelände kaum mehr erkennbar. Eine bessere Lesbarkeit des Bauwerks, verbunden mit didaktischen Massnahmen zum Verständnis der ehemaligen Architektur und Nutzung ist ein dringendes Desiderat. Nach einer ersten Phase der reinen Konservierung des Monuments muss unbedingt eine unmittelbar nachfolgende Valorisierungsetappe folgen.

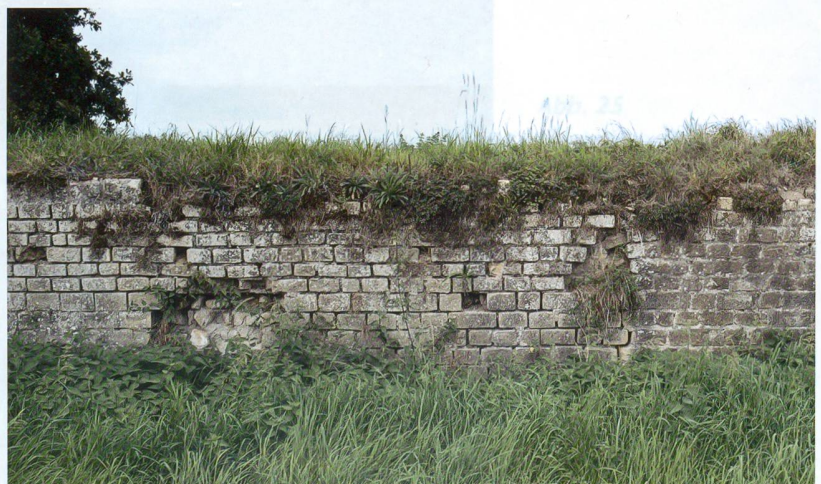
Abb. 20

Hier zeigte die schon seit längerem geschwächte, bereits in den 1920er Jahren rekonstruierte Kurtinenmauer¹⁷ im Frühling 2017 schwere durch Frosteinwirkung verursachte

Beschädigungen (Abb. 20). vielerorts waren die Handquader der Mauerwände stark gelockert oder sogar ganz aus dem Mauergefüge herausgefallen. Die dadurch entstandenen Löcher in der Aussenhaut der Mauer boten eine zusätzliche Angriffsfläche für eindringende Feuchtigkeit und Pflanzenbewuchs und der antike Kalkmörtel hatte vielerorts begonnen, sich aufzulösen. Stellenweise war das Mauergefüge bereits derart stark destabilisiert, dass ein Einsturz der Mauerwände zu befürchten war. Angesichts dieser gravierenden Umstände erklärte sich die Gemeinde Avenches, die Besitzerin der Stadtmauer, bereit, einen dringlichen Zusatzkredit in der Höhe von CHF 20'000.- zu bewilligen, damit wichtige Notmassnahmen zur Stabilisierung des Mauerwerks eingeleitet werden konnten (Abb. 21). Dadurch ist ein Einsturz von Teilen dieses für die Schweiz einzigartigen Bauwerks einstweilen abgewendet, vorausgesetzt, dass die für die kommenden Jahre geplanten, umfangreichen Konservierungsarbeiten, die zur Erhaltung der römischen Stadtmauer

Römische Stadtmauer, Zone südlich des Osttors. Der schwere Winter 2016/2017 hat der eh schon in desolatem Zustand befindlichen Stadtmauer schwer zugesetzt. An diversen Orten sind Steine aus dem Mauerverband gebrochen und die Mauerwände zeigen grosse Löcher, in einzelnen Zonen besteht Einsturzgefahr.

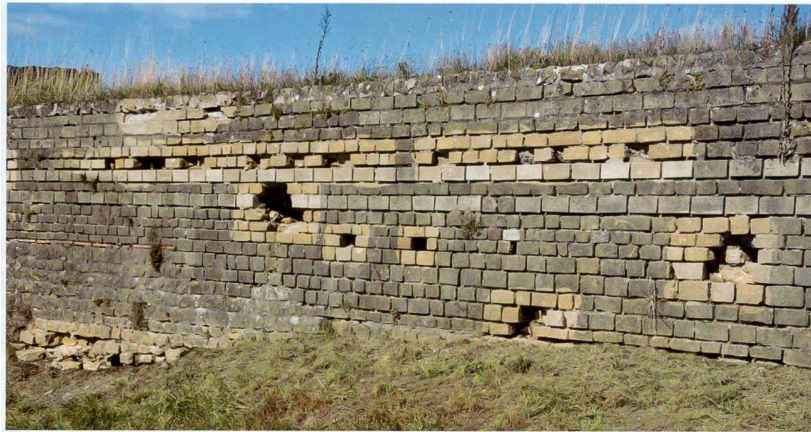
**Abb. 21**

Römische Stadtmauer, Zone südlich des Osttors. Nach dem Entfernen der Vegetation und dem Reinigen der schadhaften Stellen tritt das Ausmass der Frost- und Zerfallsschäden erst richtig zu Tage. Dank eines Zusatzkredits der Gemeinde Avenches, der Besitzerin der Stadtmauer, konnten die schlimmsten Schäden notdürftig behoben und der Zerfall einstweilen abgewendet werden. In Zukunft sind aber erhebliche Investitionen nötig, wenn die für die Schweiz und das umliegende Ausland einmalige Bauanlage für die Nachwelt erhalten bleiben soll.

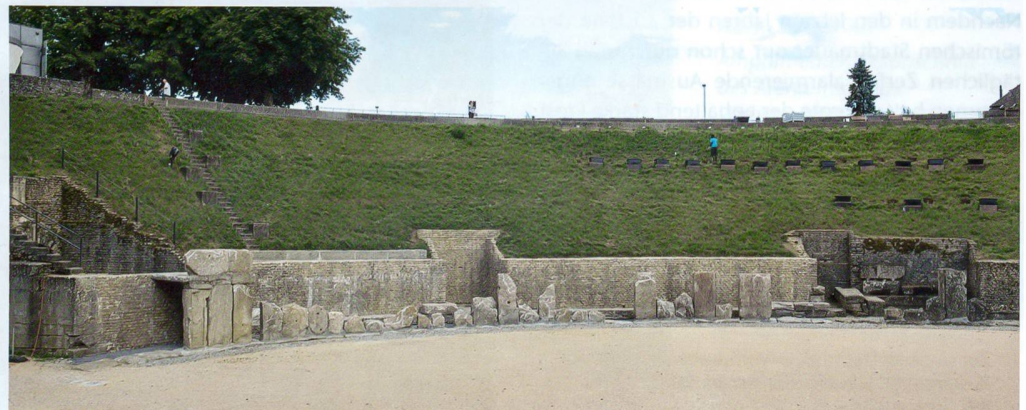
Abb. 22

Amphitheater, Ostabschnitt des Arenaumgangs. Der Ostabschnitt des Arenaumgangs nach den Reinigungs- und Konservierungsarbeiten im Frühling 2017. Der Unterschied zum westlich anschliessenden (rechts im Bild), noch nicht behandelten Teil tritt nun deutlich zu Tage.

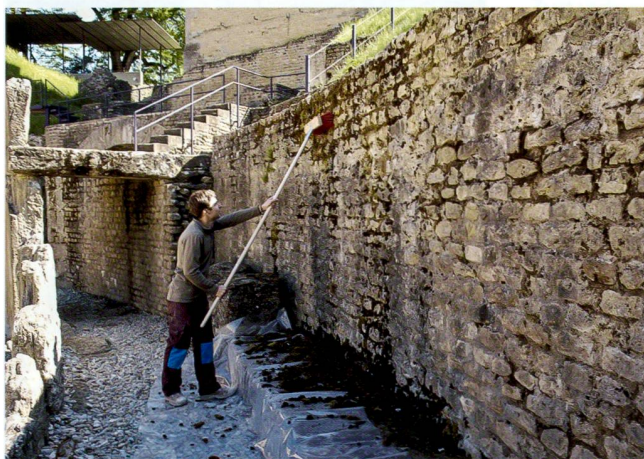
befindlichen Quadermauerwerks von Moosen und Algen (Abb. 23). Die Grobreinigung erfolgte mit Hilfe eines Hochdruckreinigers, dessen Strahl auf eine niedrige Stufe gesetzt wurde, um jegliche Schädigung des Mauerwerks zu vermeiden (Abb. 24). Mit dieser Methode wurden die Baustrukturen zunächst von grobem Schmutz und Moos befreit, ehe in einem zweiten Durchgang dann die Feinreinigung der wertvollen antiken Baureste mithilfe des äusserst schonenden CO₂-/Trockeneis-Verfahrens erfolgte. Die Resultate dieses Vorgehens erwiesen sich als sehr befriedigend; zum Einen wurden die fragilen Muschel-sandsteinquader sehr schonend gereinigt und es traten kaum Abrasionsspuren auf, zum Anderen gelang es aber trotzdem auch starke Verschmutzungen und unschöne Veralgungen grossflächig zu entfernen (Abb. 25). Im Anschluss an die Reinigung erfolgten an den Sandsteinquadern der Couloir-Rückwand und vor allem auch an den Orthostaten des arenaseitigen Umgangsbereichs die seit Jahren dringend notwendigen Konservierungsmassnahmen, für die in den vergangenen Jahren eine spezifische Kalkmörtelmischung zur

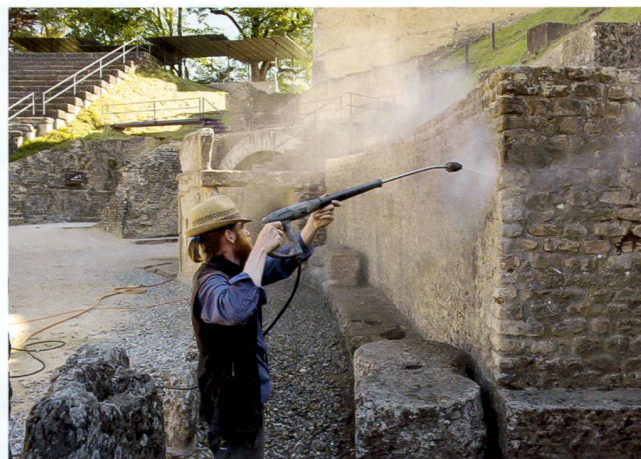
Abb. 24 (rechts)

Amphitheater, Ostabschnitt des Arenaumgangs. Mit entsprechender Vorsicht und mit in der Leistung angepasstem Strahl lässt sich ein Teil der Reinigungsarbeiten am 1949/50 rekonstruierten Mauerwerk auch mit dem Hochdruckreiniger durchführen.

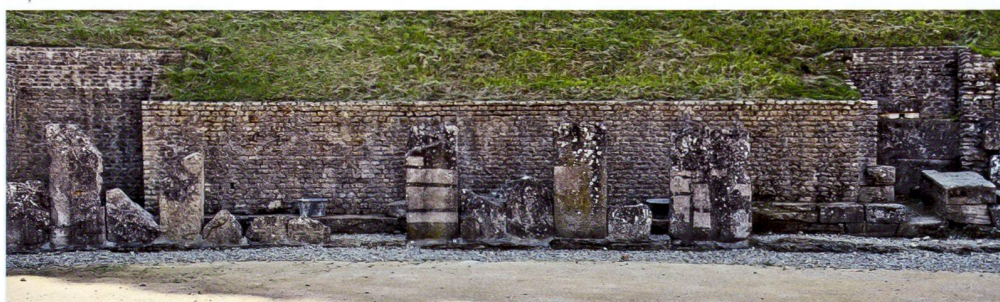
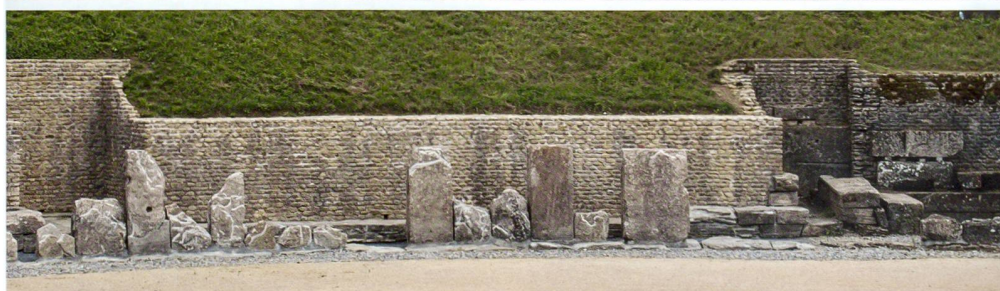
Abb. 25

Amphitheater, Ostabschnitt des Arenaumgangs. Vorher – nachher; Reinigung der Mauerzüge und der Orthostatenquader des Arenaumgangs im CO₂-/Trockeneisverfahren. Im oberen Bild sind an gewissen Quadern Fenster von Reinigungsversuchen mit verschiedenen anderen schonenden Verfahren (z. B. Strahlverfahren mit Glasperlen) zu erkennen.

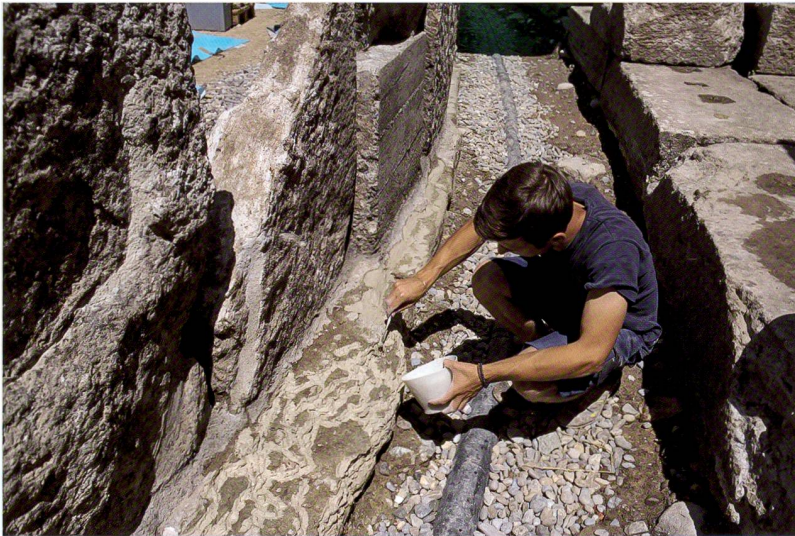
Abb. 26 (links)
 Amphitheater, Ostabschnitt
 des Arenaumgangs.
 Feinrestaurierung
 am Fundament der
 Orthostatenwand;
 Konservator Lionel Berger
 beim Verfugen von Rissen
 und Fehlstellen mit der eigens
 für diesen Zweck entwickelten
 Mörtelmischung.

Füllung und Versiegelungen der diversen Risse und Spalten entwickelt worden ist (Abb. 26).

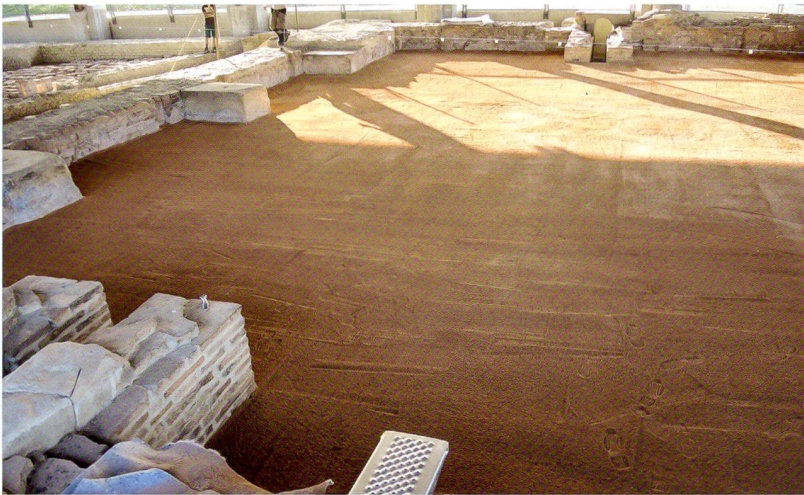
Abb. 33

Forumthermen (Thermes En Perruet), Schutzmassnahmen im tepidarium. Aus optischen Gründen wird, stabilisiert durch ein Wabengitter aus Kunststoff, eine Schicht aus grobem Ziegelmehl eingebracht, welche farblich den Untergrund des Hypokausts aufnimmt.
