Historique de recherches

Zeitschrift: **Bulletin de l'Association Pro Aventico**

Band (Jahr): **58 (2017)**

Situation de l'insula 15 dans la trame urbaine

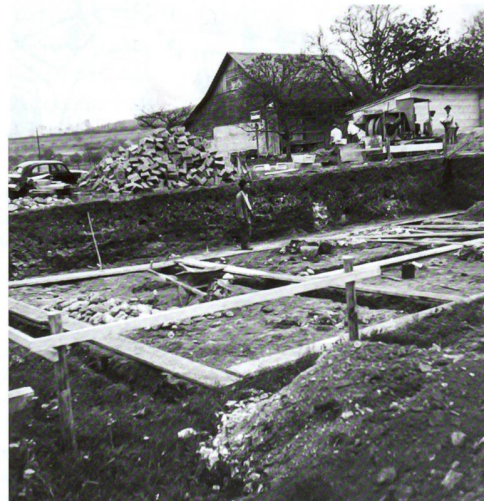
Fig. 5
1946.02. Insula 15. Photographie montrant le terrassement de la parcelle, au fond duquel affleurent des murs maçonnés.

du terrassement. L. Bosset réussit à stopper les travaux afin que des fouilles de sauvetage soient réalisées par l'Association Pro Aventico. Il s'avère que la société commanditaire de cet immeuble, Aventica SA, avait fait ériger une année auparavant trois autres bâtiments sur la parcelle voisine, sans avoir pris la peine d'avertir l'institution archéologique avenchoise. Dès lors, l'archéologue procède à l'ouverture de plusieurs tranchées dans lesquelles il distingue trois couches différentes dont une importante couche de démolition «faite de cendres noires, de charbon et de terre calcinée»⁴ qui semble s'étendre sur l'entier du secteur fouillé. Plusieurs murs maçonnés ainsi que des sols en dur sont également découverts. Un plan de l'ensemble des vestiges maçonnés, faisant apparaître deux locaux ainsi qu'un couloir maçonnés, est dressé par L. Bosset avant la reprise du chantier.

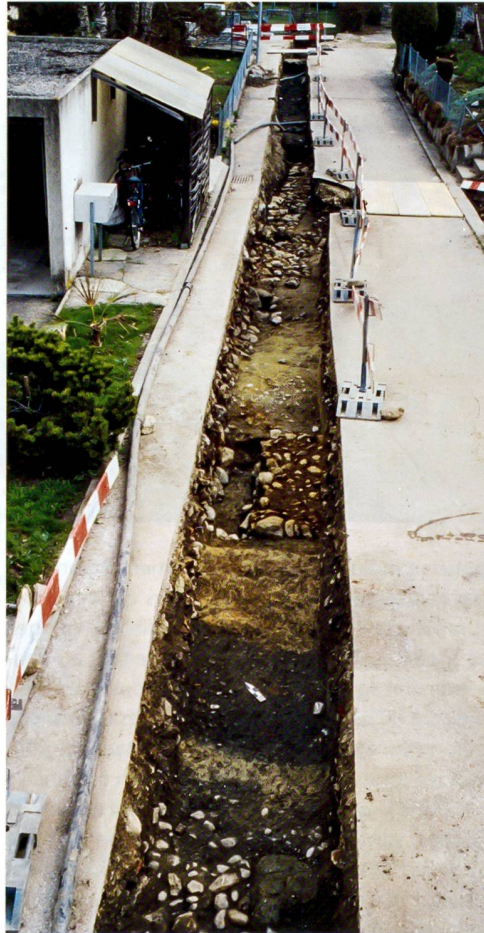
Fig. 9

2005.06. Insulae 14/15.
Vue générale de la tranchée
creusée en 2005 dans le
chemin du Soleil.

La pose de tuyaux pour le chauffage à distance ainsi que de nouvelles lignes électriques, dans l'actuel chemin du Soleil, a nécessité l'ouverture d'une tranchée d'une longueur de 230 m située à cheval entre les *insulae* 14 et 15 (fig. 4: 2005 et 9). La portion touchant cette dernière a révélé la présence de murs maçonnés appartenant à divers locaux ainsi qu'une arrière-cour⁹. Une série de fosses a également été mise au jour, lesquelles contenaient une importante quantité de céramiques remontant au II^e s. ap. J.-C. Relevons qu'aucun vestige des habitats en terre et bois n'a

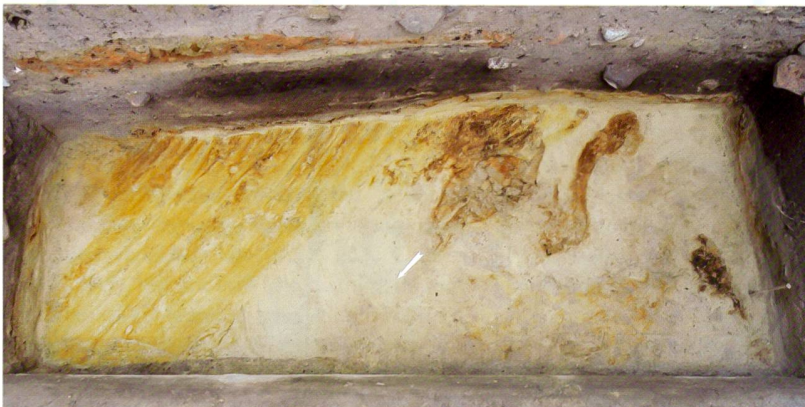
Fig. 10

Insula 15. Sommet du terrain
naturel, dans la zone est du
portique L 5.

Le terrain naturel sur lequel s'implantent les couches archéologiques (fig. 10) est composé de sables, accusant une pente d'environ 1% en direction du nord. Ils sont issus des débordements du lac de Morat durant la période du Quaternaire¹⁰. La cote moyenne de leur sommet se trouve à 446,85 m au sud de la fouille et à 446,70 m au nord. Au-delà du secteur de l'intervention, le dénivelé augmente de manière significative, ce qui a très certainement nécessité durant l'Antiquité des terrassements avant l'implantation des maisons. Les niveaux attestant pour la première fois une présence humaine suivent le pendage et les courbes du terrain naturel. Cette déclivité a contraint les constructeurs à mettre en place divers remblais de nivellement, rehaussant progressivement les niveaux de circulation (par ex. fig. 11 : C 231).
