Denkmäler und Ruinengelände – Arbeiten im Jahre 2019

Le site et les monuments en 2019

Thomas Hufschmid

Einleitung

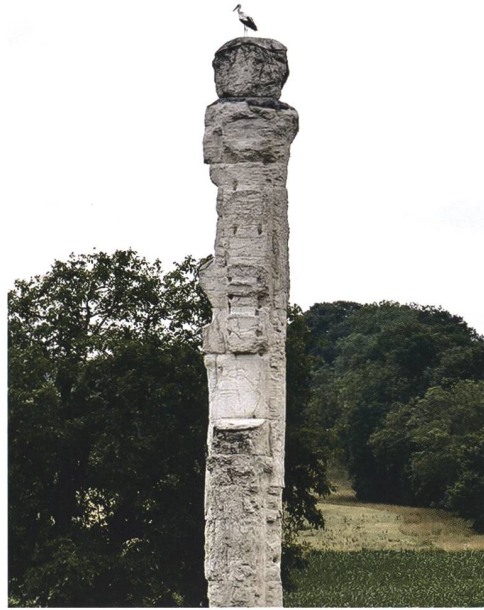
Abb. 1

Cigognier-Heiligtum. Nach wie vor lassen sich die Störche auf der monumentalen Säule des ehemaligen Tempels nieder. Doch die Idylle ist bedroht; wenn in den kommenden Jahren nicht ausreichende finanzielle und personelle Ressourcen zur Verfügung gestellt werden können, ist der langfristige Zerfall der antiken Überreste nicht mehr aufzuhalten.

Geringfügige Zerfallserscheinungen machen sich unterdessen auch beim Wahrzeichen von *Aventicum*, der seit 1800 Jahren aufrechtstehenden *Cigognier-Säule*, bemerkbar (Abb. 1). Die letzte umfassende Konservierung der heute recht fragilen Kalksteinquader liegt bereits wieder einige Jahrzehnte zurück, so dass sich unterdessen kleinste Kalkfragmente am oberen, Wind und Wetter stärker ausgesetzten Säulenabschluss zu lösen beginnen. Noch ist der Prozess nicht bedrohlich und ein gezieltes Monitoring in den kommenden Jahren wird zeigen, was die Ursachen für den bis jetzt noch sehr moderaten Erosionsprozess sind und wie sich dieser am besten stoppen lässt.

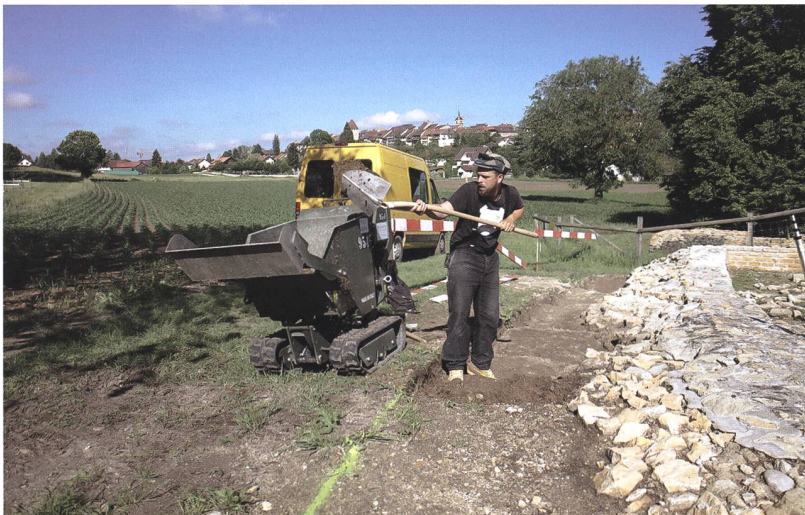
Abb. 2

Theater En Selley. Im Jahre 2019 standen für die Weiterführung der Konservierungsarbeiten nur geringe Finanzen zur Verfügung, so dass nur gerade die allerdringendsten Arbeiten an der südwestlichen Umfassungsmauer des Theaters ausgeführt werden konnten.

Für die Konservierungs- und Restaurierungsarbeiten am römischen Theater von *Aventicum* stand im Jahre 2019 nur ein marginales Budget zur Verfügung. Die Arbeiten beschränkten sich daher auf die Behebung von im Vorjahr entstandenen Frostschäden und punktuelle provisorische Sicherungen in der Zone der südlichen Peripherie. Umfangreichere Arbeiten sollten aber ab 2020 wieder möglich sein.

Die 2018 begonnen, aber aus zeitlichen Gründen nicht vollständig abgeschlossenen Arbeiten an der südwestlichen Peripheriemauer des Theaters⁵ konnten 2019 mit minimalem Budget weitergeführt werden. Primär ging es dabei um eine erste Sicherung der stark beschädigten Aussenhaut, bei der heute vielerorts die originale Mauerschale fehlt (Abb. 2). Der grösste Teil der Finanzen war allerdings für die Behebung von Schäden nötig, die angesichts eines ausserordentlich frühen Frosteinbruchs Anfang Dezember 2018 entstanden waren. Die exponierte Südwestlage der Mauerzüge und eine extrem lange Feuchteperiode im Oktober und November hatten dazu geführt, dass die zum Schutz des Originals neu errichteten Mauerabdeckungen vor Einbruch des Winters nicht richtig austrocknen konnten und so

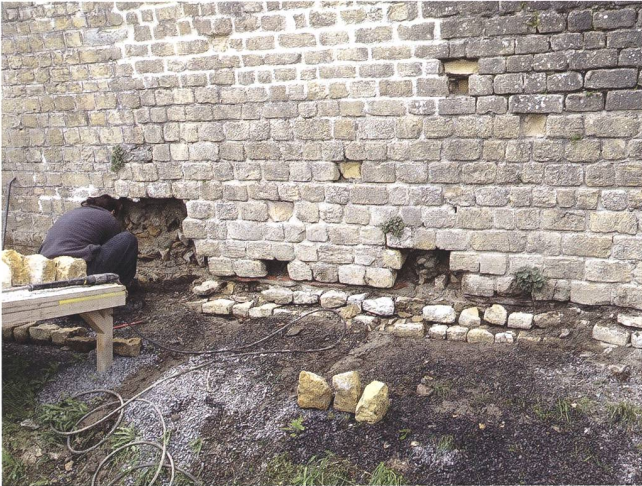
**Abb. 3**

Römische Stadtmauer, Bereich zwischen Osttor und Tornallaz. Das Mauerwerk präsentierte sich in bedenklichem Zustand. Bei den zu Beginn des 20. Jahrhunderts rekonstruierten Mauerschalen waren vielerorts die Quader herausgebrochen und beim Originalmauerwerk am Mauerfuss hatte sich der Kalkmörtel durch den Einfluss von Wasser und Frost grossflächig aufgelöst.

vermuten liess (Abb. 3). Der Mörtel zeigte sich vielerorts als kaum mehr bindefähig (Abb. 4) und die Verbindung zwischen (antikem) Kernmauerwerk und (rekonstruiertem) Schalenmauerwerk war an diversen Stellen nicht mehr gewährleistet (Abb. 5). Hinzu kommt, dass der Zustand des Steinmaterials mancherorts als äusserst problematisch einzustufen war, da diverse Mauerquader starke Zerfallerscheinungen zeigten (Abb. 6). Erst mit Beginn der Arbeiten, beim Entfernen der alten Zementrestaurierungen, wurden wir gewahr, dass der Einfluss von Wasser und Frost

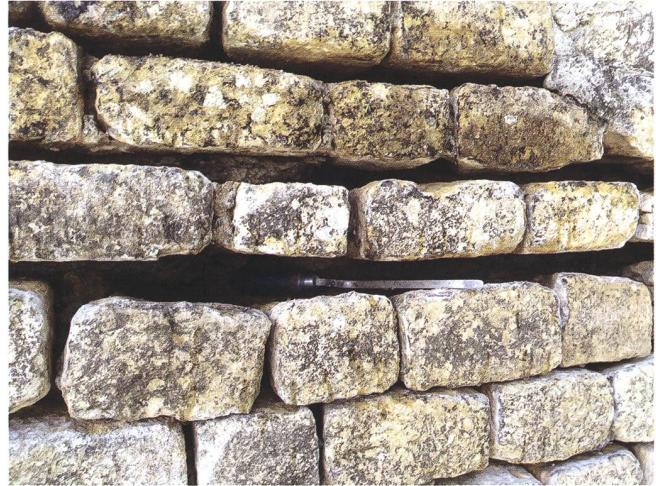
**Abb. 4**

Römische Stadtmauer, Bereich zwischen Osttor und Tornallaz. Mauerabschnitt nach dem Reinigen der Fugen. Der Mörtel war bis tief ins Mauerwerk aufgelöst, so dass die Füllung der Fugen nur noch aus losem Sand und Erde bestand. Die Handquader waren nur noch in ihrem hintersten Teil im Mörtel des Mauerkerns verankert.

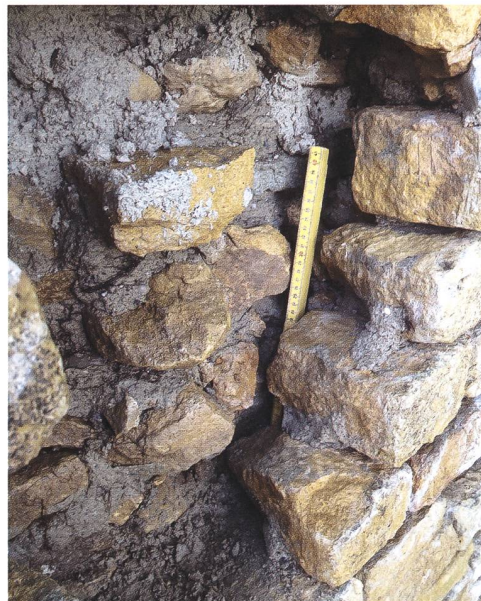
**Abb. 5**

Römische Stadtmauer, Bereich zwischen Osttor und Tornallaz. Die Mauerschale hatte sich fast vollständig vom dahinter liegenden Kernmauerwerk abgelöst; um weiteren Verlust während den laufenden Konservierungsarbeiten zu verhindern, wurde der aufglockerte Mauerkerne mit einem provisorischen Kalkanwurf gesichert.

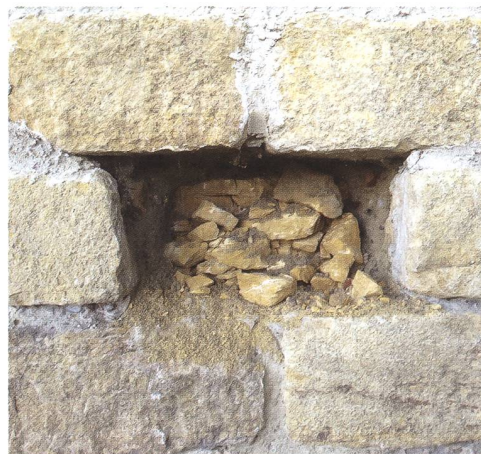
**Abb. 6**

Römische Stadtmauer, Bereich zwischen Osttor und Tornallaz. Durch Frosteinwirkung vollständig zerfallener Handquader im Mauergefüge der in den 1910er Jahren rekonstruierten Mauerschale.

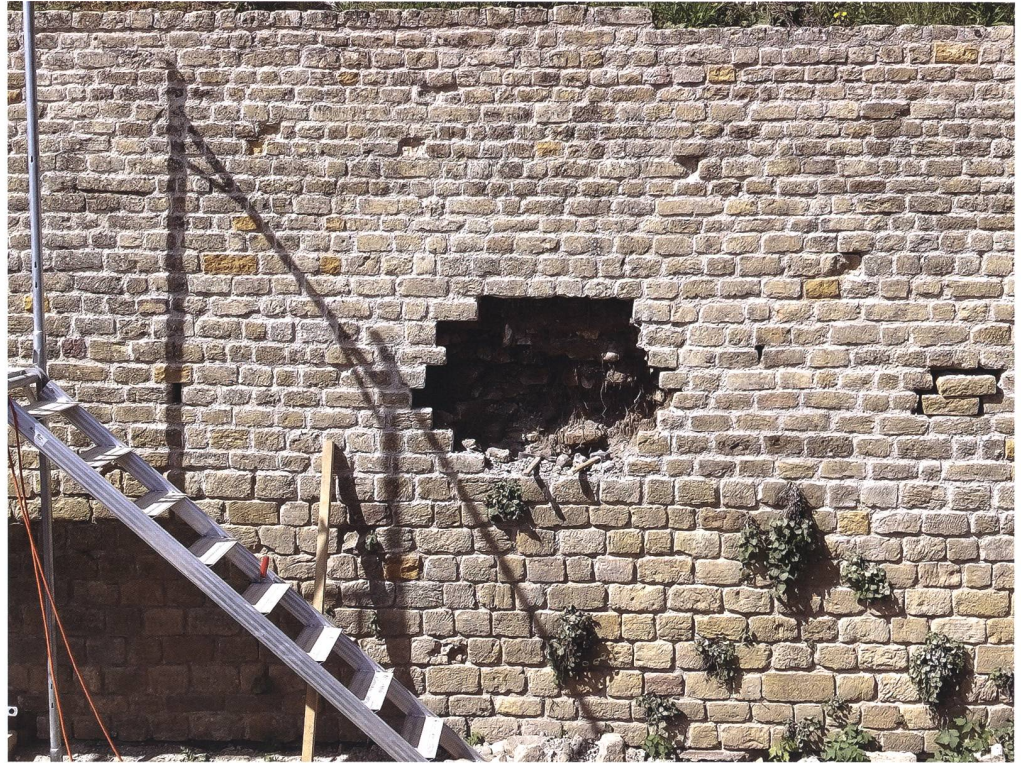
Abb. 7

Römische Stadtmauer, Bereich zwischen Osttor und Tornallaz. Grosser Ausbruch in der zu Beginn des 20. Jahrhunderts rekonstruierten Mauerschale; in den Fugen hat sich zahlreiche Pioniervegetation festgesetzt.

zusammen mit der exponierten Lage zu starker Rissbildung und zu Auflösungserscheinungen im Gefüge der Bausteine geführt hatte (Abb. 7). Dank der Kompetenz und umsichtigen Vorgehensweise der Restaurierungsequipe unter der örtlichen Leitung von Steinbildhauer Nicolas Staudenmann konnte zwar trotz des schlechten Zustands der grösste Teil der originalen Substanz *in situ* erhalten werden, der dafür nötige Zeit-, Material- und Kostenaufwand überstieg jedoch die für diesen Abschnitt geplanten Schätzungen (Abb. 8).

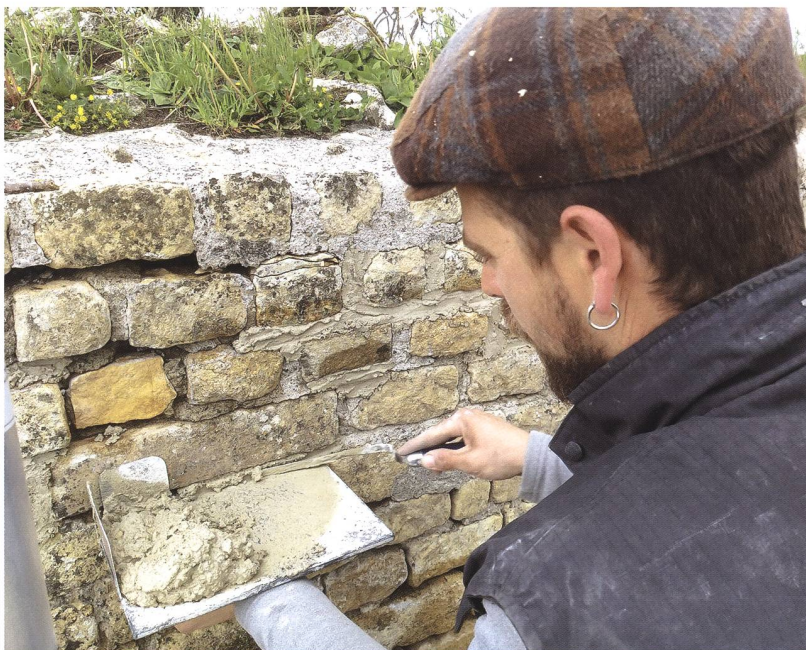
Abb. 8

Römische Stadtmauer, Bereich zwischen Osttor und Tornallaz. Maurer Albin Cavatorta beim Neuverfugen der Mauerschalen mit Kalkmörtel.

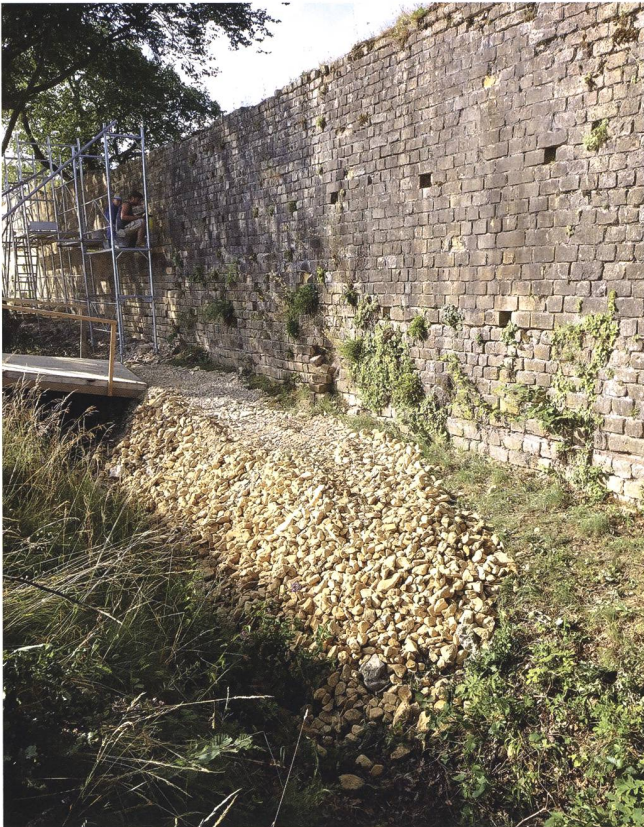
Abb. 9

Römische Stadtmauer, Bereich zwischen Osttor und Tornallaz. Anschüttung zur Verbreiterung der Berme auf der Landseite der Stadtmauer; dadurch wird die Erosion des Terrains am Mauerfuß verringert und der Zugang für den künftigen Unterhalt verbessert.

Flankierend zu den Interventionen am Mauerwerk selbst, erfolgte zudem eine Verbreiterung der Berme am landseitigen Mauerfuss (Abb. 9). Dadurch wird zukünftig eine allzu starke Erosion des Terrains in den hier freigelegten Spitzgraben und die damit verbundene grossflächige Exposition des antiken Fundamentmauerwerks verhindert und der Zugang für den Unterhalt verbessert. Das neue Terrain wurde so gestaltet, dass die Oberkante des Fundamentübergangs gerade noch sichtbar ist, so dass sich nun die Konstruktionsweise der Stadtmauer, mit ihrem an die Topographie angepassten, abgetreppelt verlaufenden Fundament wieder deutlich ablesen lässt (Abb. 10).

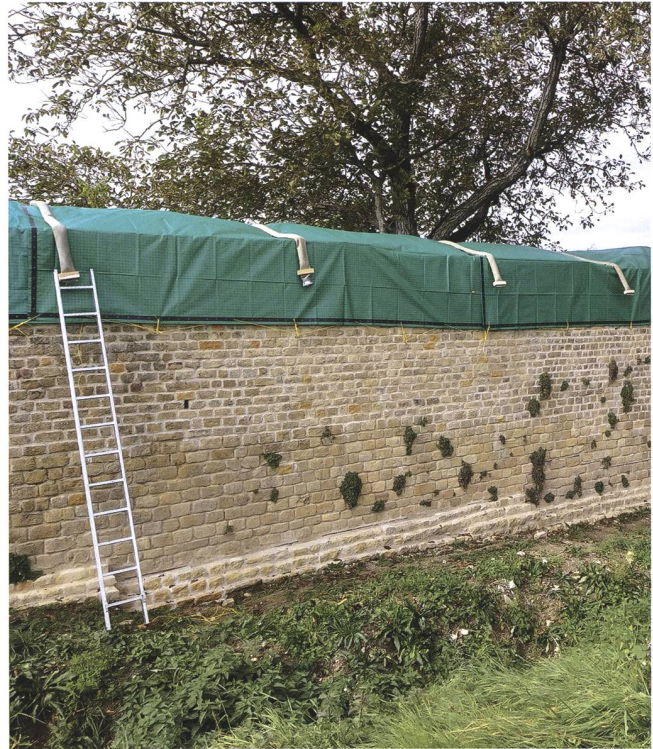
Abb. 10

Römische Stadtmauer, Bereich zwischen Osttor und Tornallaz. Landseitige Ansicht nach Abschluss der Arbeiten im Herbst 2019. Die Fugen sind nun wieder vollständig geschlossen und abgelöste Schalenteile gesichert; die (nicht schädigende) Pioniervegetation ist noch nicht entfernt. Gut erkennbar ist die abgestuft angelegte originale Fundamentsituation, die sich in ihrem Verlauf der bestehenden Topographie anpasst.

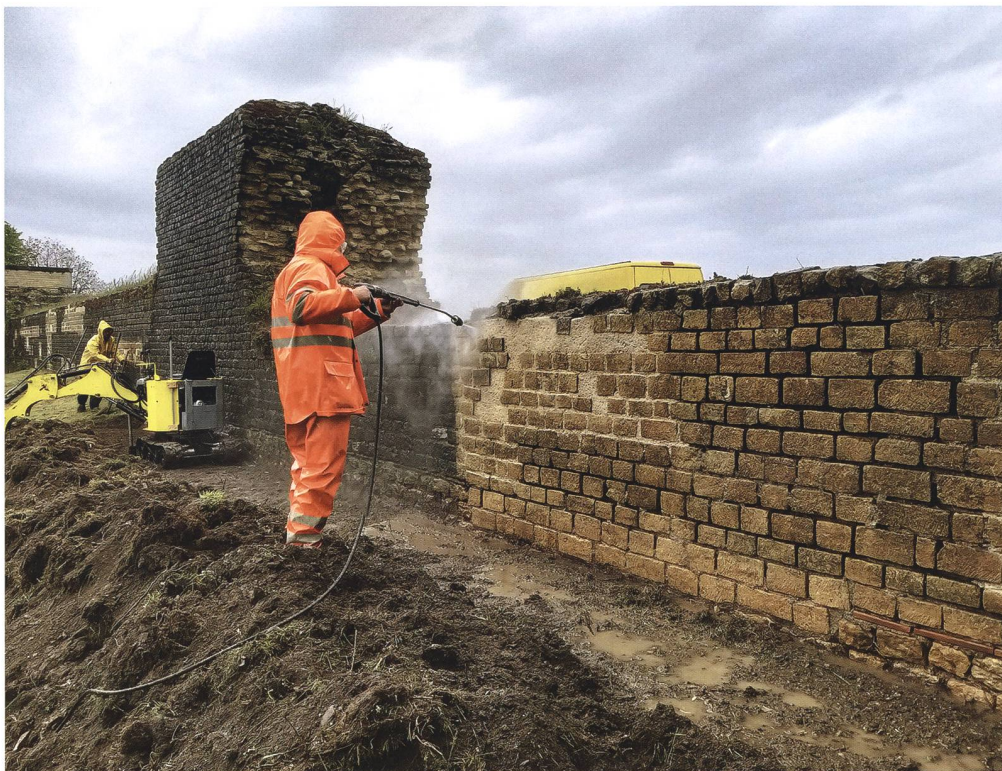
Abb. 11

Römische Stadtmauer, Bereich unmittelbar südlich des Osttors. Vorsichtige Reinigung der stark verschmutzten Mauer mit dem Hochdruckreiniger. Die tief ausgebrochenen Fugen im Schalenmauerwerk zeichnen sich deutlich ab.

In der Zone südlich des Osttors konnte mit der Restaurierung eines weiteren Stadtmauerstücks begonnen werden (Abb. 11). Der gesamte Mauerfuss dieses Abschnitts war stark zugewachsen und über die Jahrzehnte hinweg erfolgte Humusbildung entlang der Mauer bot den Pflanzen ideale Bedingungen, um sich entlang des Mauerwerks, vielerorts aber auch in den Fugen der originalen antiken Mauer-

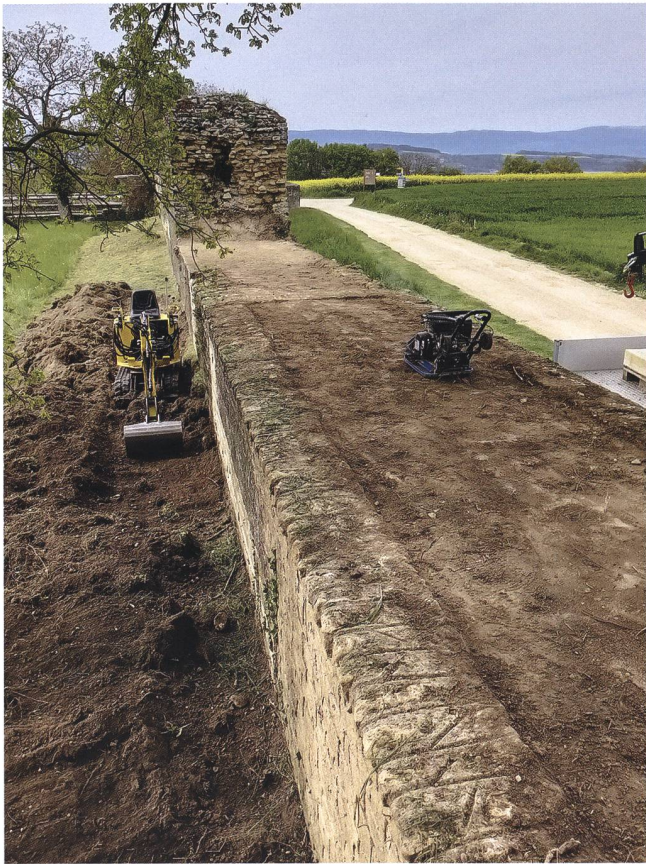
Abb. 12

Römische Stadtmauer, Bereich unmittelbar südlich des Osttors. Mauerkrone nach dem Entfernen der im frühen 20. Jahrhundert zum Schutz aufgetragenen Vegetationsschicht.

Anpassungen wurden in diesem Abschnitt auch an der Mauerkrone vorgenommen. Bereits bei den frühen Restaurierungsmassnahmen hatte man erfolgreiche Versuche mit einer Begrünung der Mauerkronen durchgeführt. Bei diesem heute mit dem Begriff «Soft Capping» bezeichneten Verfahren wird die Maueroberfläche zum Schutz vor Wasser und Frost mit einer nicht ins Mauerwerk eindringenden Gras- oder Pflanzenschicht abgedeckt. Diese Vegetationsschicht hat zum einen isolierenden Charakter und hält den Frost

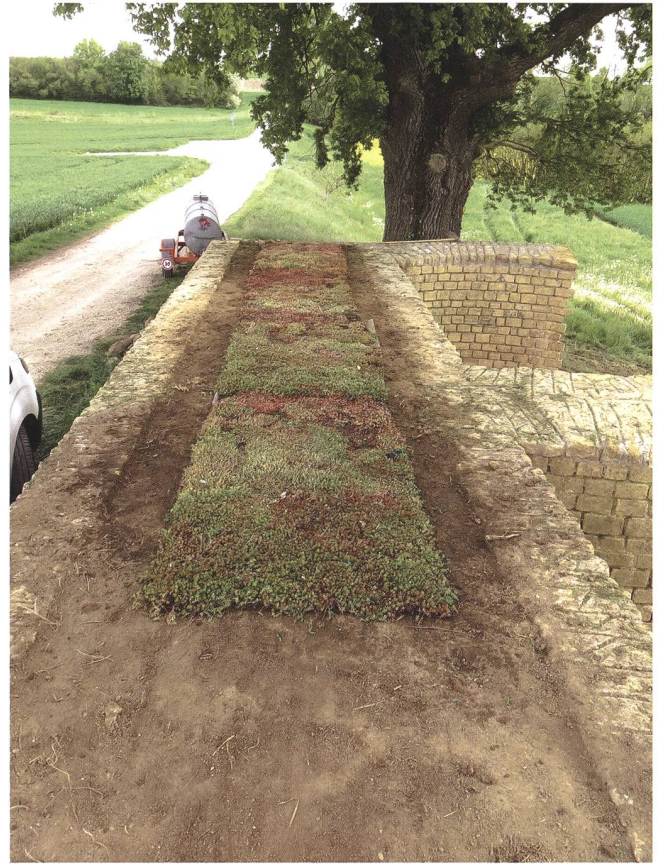
Abb. 13

Römische Stadtmauer, Bereich unmittelbar südlich des Osttors. Erste Versuche mit 2019 neu auf der Mauerkrone aufgetragener Vegetationsschicht aus Sedum; so genanntes «Soft Capping».

von der Mauerkrone fern, zum andern nehmen die Wurzeln der Pflanzen den grössten Teil der Niederschläge auf und verhindern so, dass allzu viel Wasser über die Kronen ins Mauergefüge gelangt. Die Vegetation wirkt somit also als eine Art klimatische Ausgleichsschicht zwischen dem Mauerkörper und seiner Umgebung. Mit den Jahren hatten sich in der ursprünglich anlegten Grasschicht diverse tiefer wurzelnde Pflanzen und kleine Sträucher eingemischt. Deshalb wurde im Rahmen der neuen Restaurierungsarbeiten die gesamte Grasschicht abgetragen, noch bevor tiefer wurzelnde Pflanzen Schäden an den Mauerkronen verursachen konnten (Abb. 12), und durch eine Bepflanzung aus flach und oberflächlich wurzelndem Sedum ersetzt (Abb. 13).

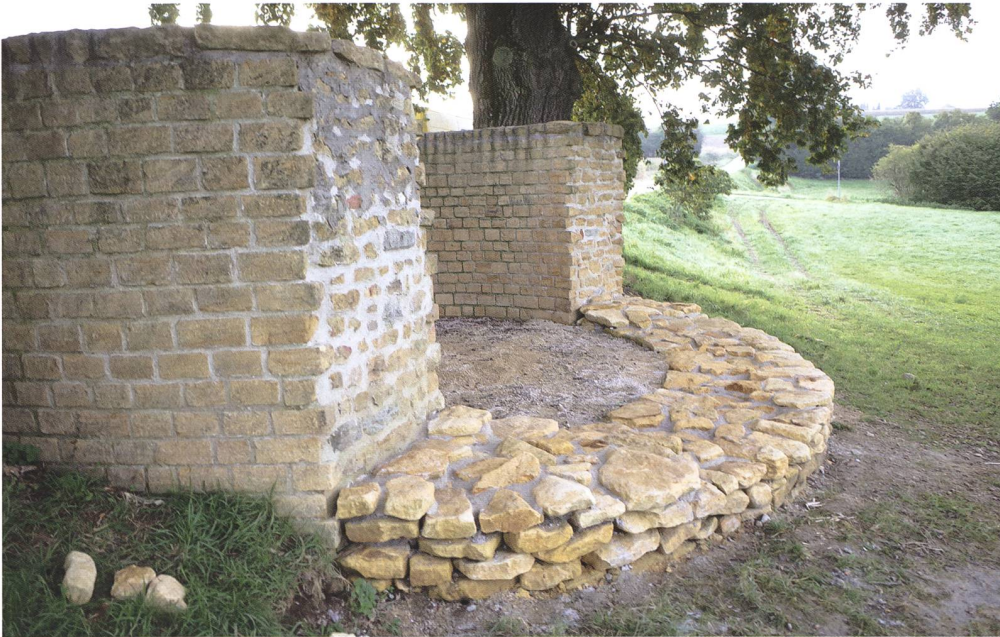
**Abb. 14**

Römische Stadtmauer, Bereich unmittelbar südlich des Osttors. Vervollständigung der Markierung von Turm T73 durch Trockenmauerwerk; die höher reichenden Mauerabschnitte wurden bereits bei früheren Restaurierungsmassnahmen als Lesehilfe für die Lokalisierung des Turms erstellt.

Im Rahmen der Arbeiten wurde auch die Gelegenheit genutzt, mit möglichst einfachen Mitteln die Lesbarkeit des Bauwerks wieder zu verbessern. So wurde in dem hier beschriebenen Abschnitt der bisher nur in seinen Ansätzen erkennbare Turm T73 durch eine Bodenmarkierung in Trockenmauerwerk ergänzt, um ihn im Gelände wieder besser sichtbar zu machen (Abb. 14).

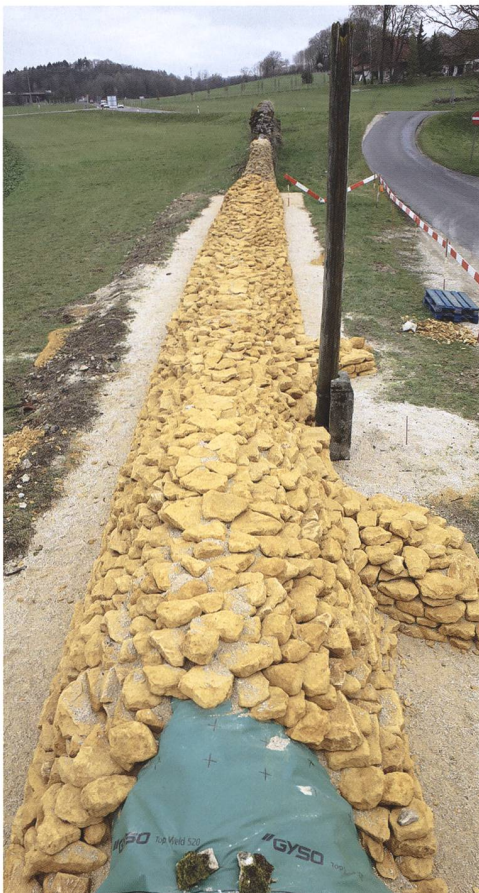
Abb. 15 (links)

Römische Stadtmauer, erhaltener Abschnitt bei La Maladaire. Mittels Trockenmauerwerk («enfouissement localisé») geschützt und markierter, bisher von Vegetation überwuchelter Abschnitt der antiken Stadtmauer. Rechts im Bild der Abgang von Turm T8.

mauerung geschützt, sondern mit einer Schicht aus Trockenmauerwerk, bestehend aus grossen Kalksteinplatten, überdeckt (Abb. 15). Es entsteht so eine Schutz- und Verschleisschicht, die es erlaubt, das fragile römische Kalksteinmauerwerk langfristig zu konservieren und parallel dazu den Verlauf der Mauer besser zu visualisieren. Die Kosten hierfür sind jedoch deutlich niedriger als bei einer traditionellen Restaurierung unter Verwendung von Kalkstein und Mörtel. Das System ist ein wenig aufwändiger im Unterhalt und eignet sich lediglich für Mauerreste, deren Erhaltungshöhe 1,00 m nicht übersteigt. Im 2019 realisierten Abschnitt, der unter der örtlichen Leitung von Édouard Rubin und Nicolas Staudenmann und unter vorbildlichem Einsatz der gesamten Equipe entstanden ist, nutzen wir zudem die Gelegenheit, um den bisher nicht erkennbaren Turm T9 in derselben Bautechnik sichtbar zu machen (Abb. 16).

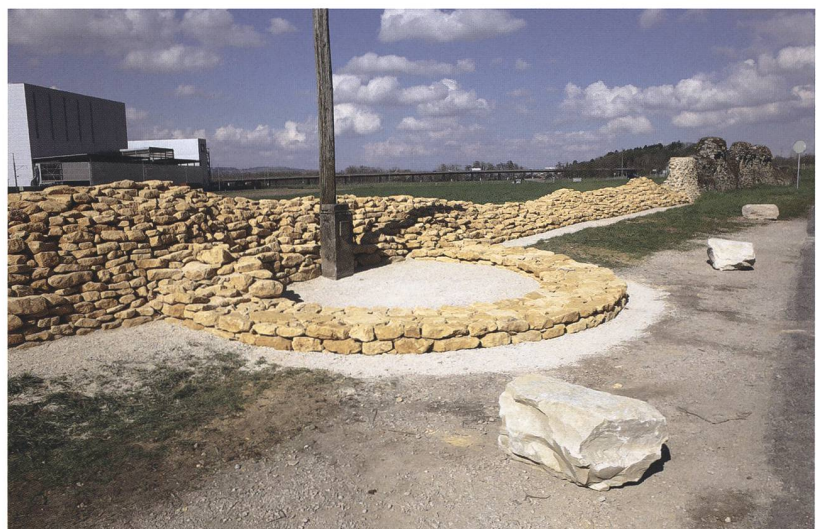
Abb. 16 (rechts)

Römische Stadtmauer, erhaltener Abschnitt bei La Maladaire. In seinem Grundriss rekonstruierter Turm T8 mit der daran anschliessenden, in Trockenmauerwerk ausgestalteten Kurtinenmauer.

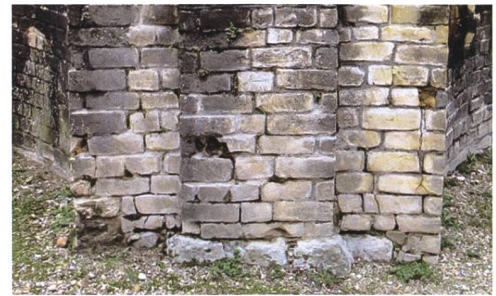
Abb. 17

Amphitheater, Peripheriemauer im Nordwesten. Detail der teilweise noch im Original erhaltenen Umfassungsmauer der jüngeren Bauphase. Im Zentrum ein gemauerter Pilaster mit originaler Basis aus graugrünem Muschelkalksandstein («grès de la Molière»). Der Zustand des Mauerwerks ist alarmierend; das Steinmaterial ist stellenweise stark beschädigt und der Fugenmörtel ist grossflächig ausgebrochen.

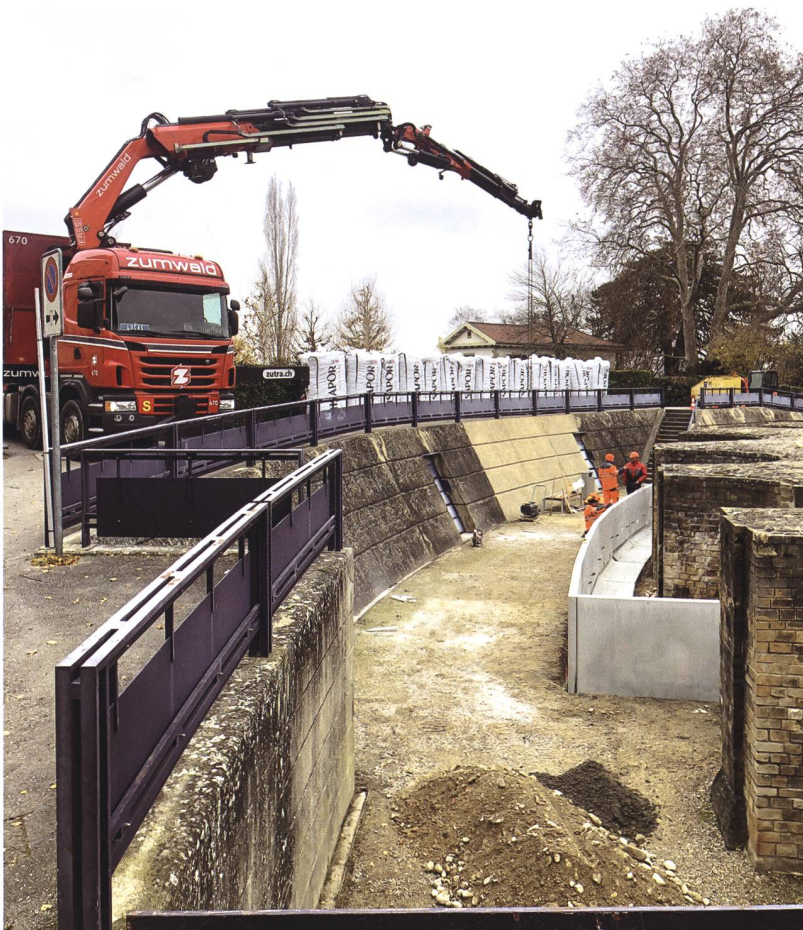
Abb. 18

Amphitheater, Peripheriemauer im Nordwesten. Versetzen von Betonelementen als Widerlager für die provisorische Sicherung der stark vom Zerfall bedrohten Umfassungsmauer. Die Massnahme dient dazu, weiteren Verlust der Bausubstanz zu vermeiden, bis das geplante umfassende Restaurierungsprojekt in Angriff genommen werden kann.

Im Hinblick auf die in den kommenden Jahren dringend notwendigen Restaurierungseingriffe an der heute sichtbaren Bausubstanz entschlossen wir uns, die um 1970 rekonstruierte, partiell aber noch im Original erhaltene Umfassungsmauer der zweiten Bauphase im Nordwestabschnitt der Peripherie provisorisch zu schützen, um weitere Schäden durch Wasser und Frost zu verhindern. An etlichen Stellen in dieser Zone haben sich im Bereich der untersten 50-120 cm originale Teile der Umfassung mit ihren halbkreisförmigen Nischen und gemauerten Pilastern erhalten¹⁰. Durch starken Wasserfluss aus den hinter der Mauer liegenden Auffüllungen und dadurch im Winter entstehenden Frostsprengungen sind diese Bauteile aber unterdessen in so schlechtem Zustand, dass punktuell der Absturz von Schalenmauerwerk zu befürchten ist (Abb. 17). Um dies zu verhindern, wurde im Spätherbst 2019 die nordwestliche Umfassungsmauer zum Schutz vor Frost und weiterem Zerfall mit einer provisorischen Isolationsschicht aus Schaumglasschotter Misapor[®] versehen (Abb. 18; 19). Dadurch ist der aktuelle Zustand konserviert und es bleibt gewährleistet, dass bis zur Restaurierung in einigen Jahren kein weiterer Substanzverlust oder sogar ein Einsturz des fragilen Mauerwerks erfolgt (Abb. 19).

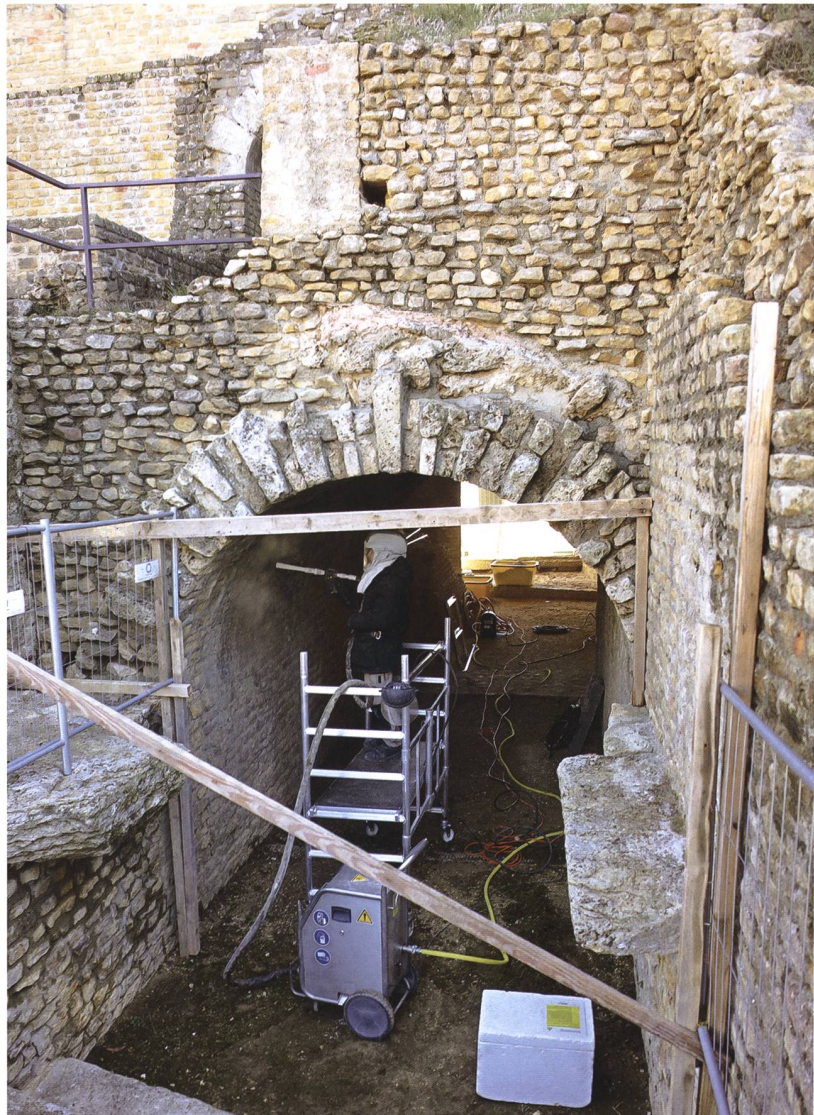
Abb. 20 (unten)

Amphitheater,
Gewölbezugänge im Osten.
Reinigungsarbeiten am
südlichen Zugangskorridor
als Vorbereitung für
die Dokumentation des
Gesamtzustands.

Vorbereitend zu den in den kommenden Jahren anstehenden, umfangreichen Restaurierungsarbeiten begannen wir im Jahre 2019 im Amphitheater mit der Durchführung von Baubefunddokumentationen auf der Basis von Laserscans. Am dringendsten war diesbezüglich die Zustandsuntersuchung und Dokumentation der Gewölbezugänge von der Place du Rafour her, im Ostteil des Bauwerks. Um möglichst klare und gut lesbare Dokumentationsergebnisse zu erzielen, war es unumgänglich, vorgängig umfassende Reinigungsarbeiten am Mauerwerk durchzuführen (Abb. 20). Wie gewohnt wurden diese Arbeiten mit der in den letzten Jahren erprobten und unterdessen bewährten CO₂/Trockeneistechnik durchgeführt (Abb. 21). Die Resultate der Reinigung waren sehr zufriedenstellend und der Befund des Mauerwerks ist klar erkennbar. Allerdings treten nun auch die Schäden deutlich in den Vordergrund und stellenweise ist der Zustand speziell am Gewölbefuss bedenklich (Abb. 22). Hier ist in etlichen Zonen der Mörtel in den Fugen des Kalksteinmauerwerks vollständig aufgelöst, so dass sich die Steine kaum mehr im Verband halten (Abb. 23). Bis jetzt ist die Schwächung der Gesamtkonstruktion noch moderat, wenn aber in den kommenden Jahren nicht mit der Konsolidierung der schadhafte Mauerteile begonnen werden kann, ist mittelfristig mit Rissen oder sogar Einstürzen im Bereich der Gewölbezonen zu rechnen!

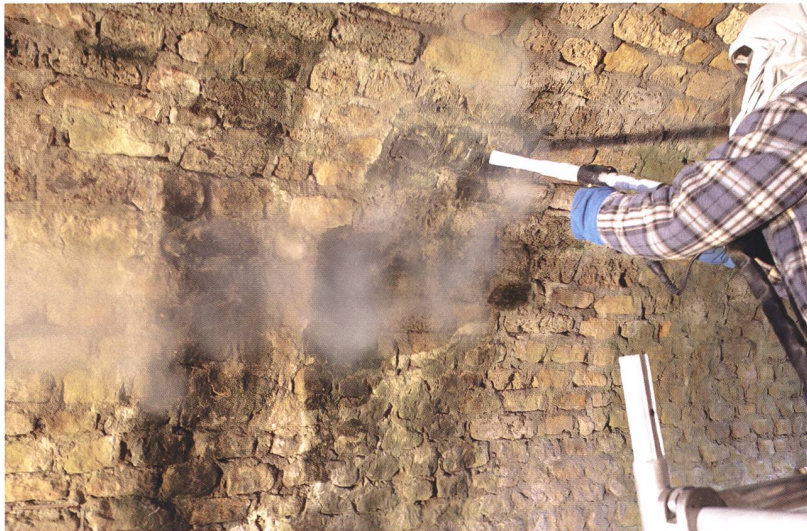
Abb. 21 (oben links)
 Amphitheater,
 Gewölbezugänge im Osten.
 Mit dem CO₂/Trockeneisverfahren lassen sich Verschmutzungen und Algen auf der Unterseite der Tuffsteingewölbe schonend und effizient entfernen.

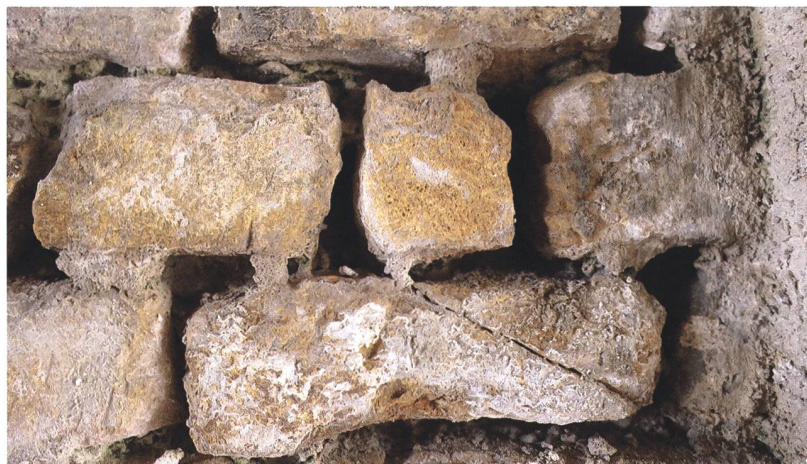
Abb. 22 (oben rechts)
 Amphitheater,
 Gewölbezugänge im Osten. Ausgebrochene Schalenquader am Fuss des Tuffsteingewölbes des zentralen Zugangskorridors; der dahinter liegende Mörtel ist fast vollständig aufgelöst.

Abb. 23 (unten)
 Amphitheater,
 Gewölbezugänge im Osten. Aufgelöster Mörtel im originalen Kalksteinmauerwerk des zentralen Gewölbezugangs.

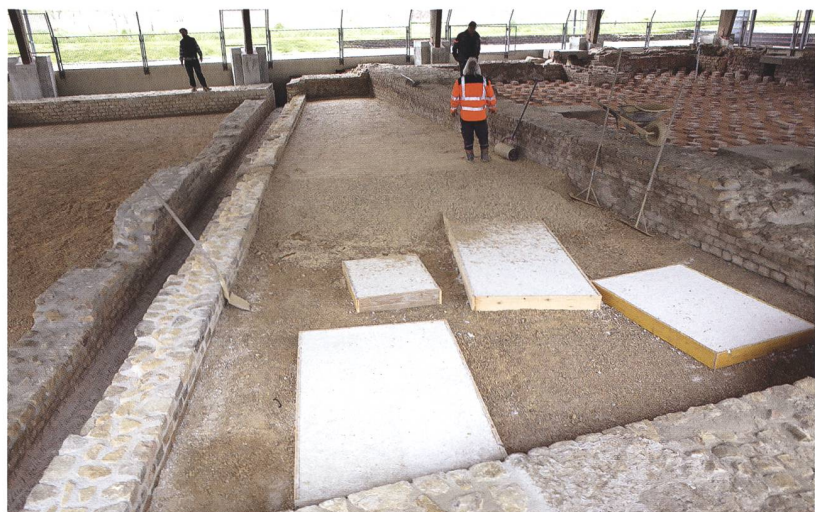
Abb. 25

Thermen En Perruet (Forumthermen). Vorbereitung der Aufschüttungsarbeiten zum Schutz der originalen Mörtelbodenreste im *frigidarium*; bevor die neue Mergelauffüllung eingebracht wurde, erfolgte eine reversible Ummantelung der fragilen Bodenreste mit Schaumglasschotter als Schutz gegen Frosteinwirkungen.

Reste des originalen Terrazzobodens des Frigidariums zunehmend dem Verfall durch Wasser und Frost ausgesetzt waren, beschlossen wir 2019, diese Bodenfragmente durch eine provisorische Auffüllung zu schützen (Abb. 25). Hierzu wurde der bestehende Kiesbelag im *frigidarium* um

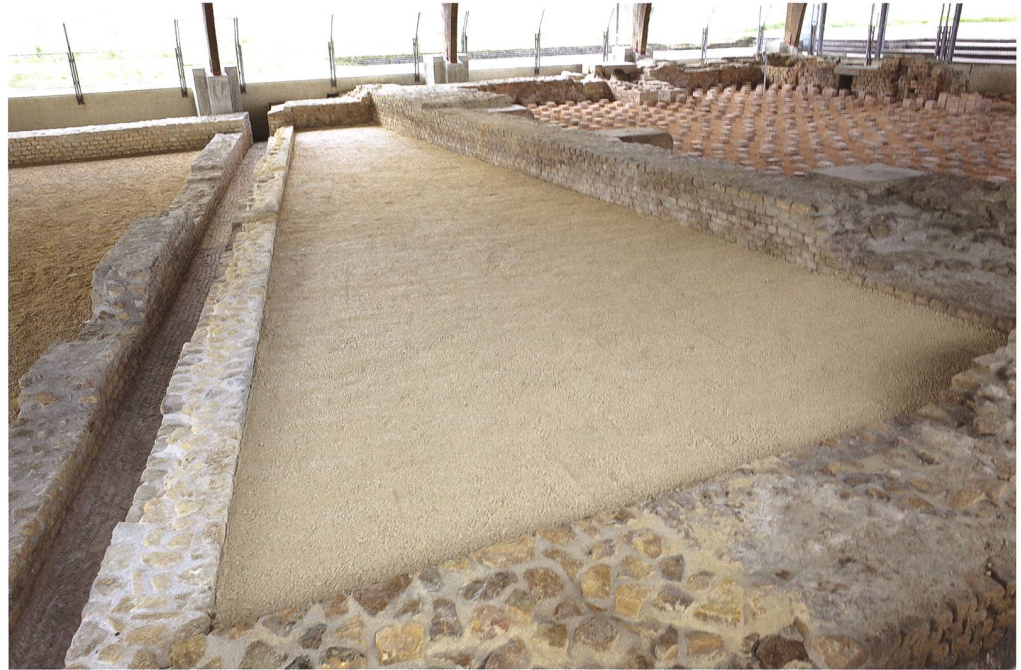
Abb. 26

Thermen En Perruet (Forumthermen). Die Auffüllung im frigidarium nach Beendigung der Arbeiten; die Überreste des originalen Terrazzobodens sind nun unter der neuen Auffüllung geschützt.

ca. 30-40 cm aufgehört, und der Boden so zum langfristigen Schutz zugedeckt (Abb. 26). Durch diese Massnahme können die Reste des Terrazzos im Hinblick auf ein zukünftiges Konservierungs- und Valorisierungsprojekt der Anlage in ihrer heutigen Substanz erhalten und bei Bedarf wieder freigelegt werden.

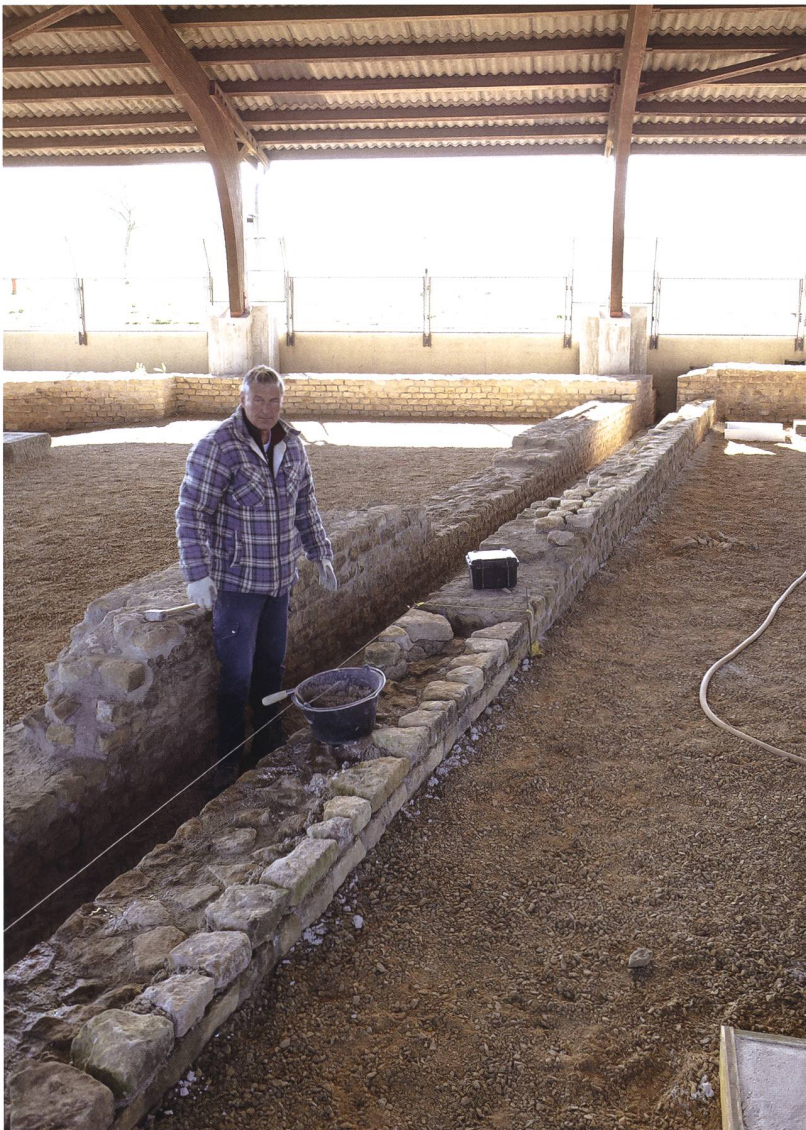
Abb. 27

Thermen En Perruet (Forumthermen). Maurer Edouard Rubin beim Ersatz der (modernen) Mauerkrone, welche das noch erhaltene Originalmauerwerk vor den Einflüssen von Wasser und Frost bewahrt.

Parallel dazu erfolgte auch eine Erneuerung der Mauerabdeckungen bei den Seitenwangen des Abwasserkanals, welcher das *frigidarium* der Thermen in Nord-Südrichtung durchquert (Abb. 27).
