Le site et les monuments en 2020

Noé Terrapon

Divers travaux ont été réalisés en 2020 sur trois monuments (théâtre, amphithéâtre et mur d'enceinte)*. Les autres édifices ont fait l'objet d'un contrôle et d'un suivi durant l'année, sans toutefois que soient engagés des travaux très conséquents en raison de la situation sanitaire. L'année aura en outre été marquée par les départs de Thomas Hufschmid et de Matthias Flück qui se partageaient le poste de responsable des monuments depuis 2019.

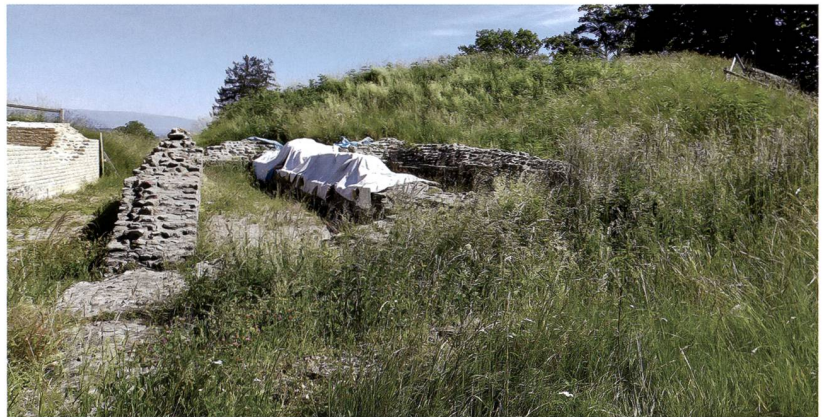
Fig. 1

Un secteur du théâtre bientôt totalement recouvert par la végétation.

L'année 2020 a vu une suspension provisoire de l'entretien des parties herbeuses des monuments, jusqu'alors effectué par le personnel de la Direction Générale de la Mobilité et des Routes (DGMR) de l'État de Vaud (fig. 1). De nouvelles directives fédérales en matière de sécurité au travail ne permettant plus aux ouvriers d'exécuter ces tâches, il a fallu trouver des solutions sur mesure pour permettre la réalisation de cette mission. Finalement, la solution retenue a été de placer des ancrages fixes au théâtre de manière à permettre au personnel de s'assurer; des mesures similaires ont été mises en place pour l'amphithéâtre. Heureusement, cette situation quelque peu difficile a pu être résolue de manière pragmatique sans que cela ne porte atteinte aux monuments.

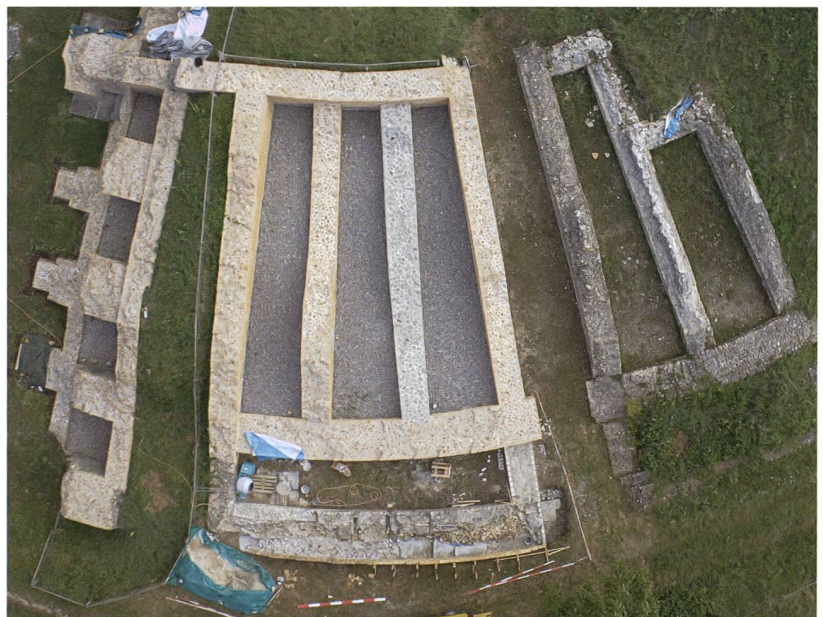
Fig. 2

Vue zénithale d'un secteur du théâtre (cuneus 5) en cours de restauration.

2012 tout en poursuivant les travaux initiés en 2019 dans le *cuneus* 5 (fig. 2). Les opérations de consolidation des structures périmétrales de ce secteur se sont achevées avec succès. Ces travaux ont mis en évidence une erreur dans la restauration de Louis Bosset de 1958 qui restituait le mur périmétral M11 quelque 30 à 40 cm plus étroit que sa largeur d'origine. Les observations de terrain, ainsi qu'un sondage réalisé en 2013 dans le

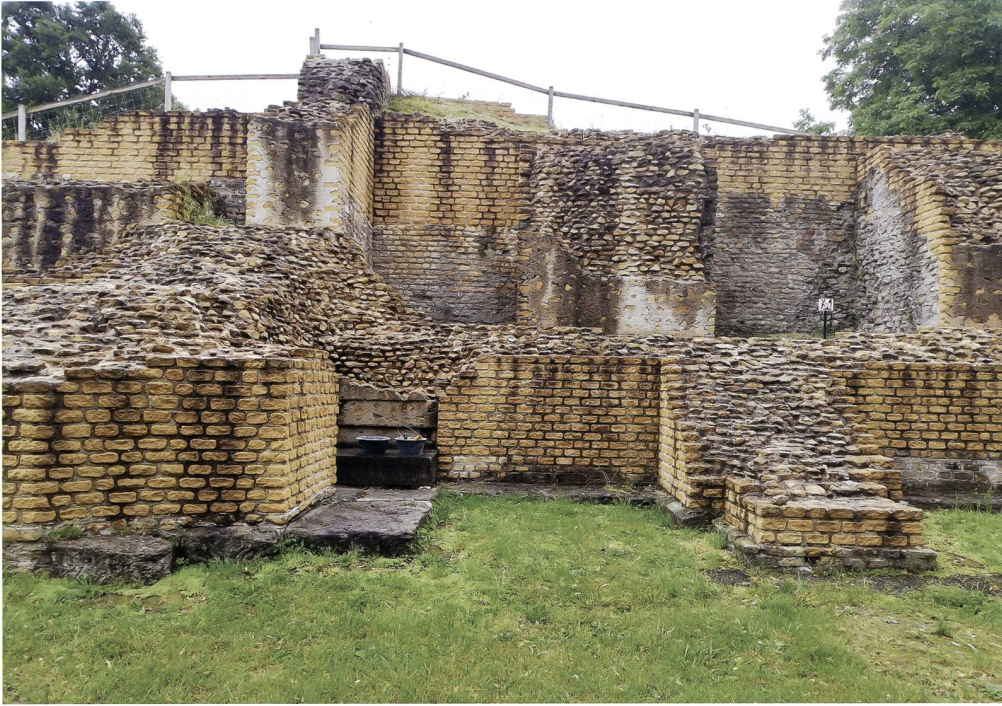
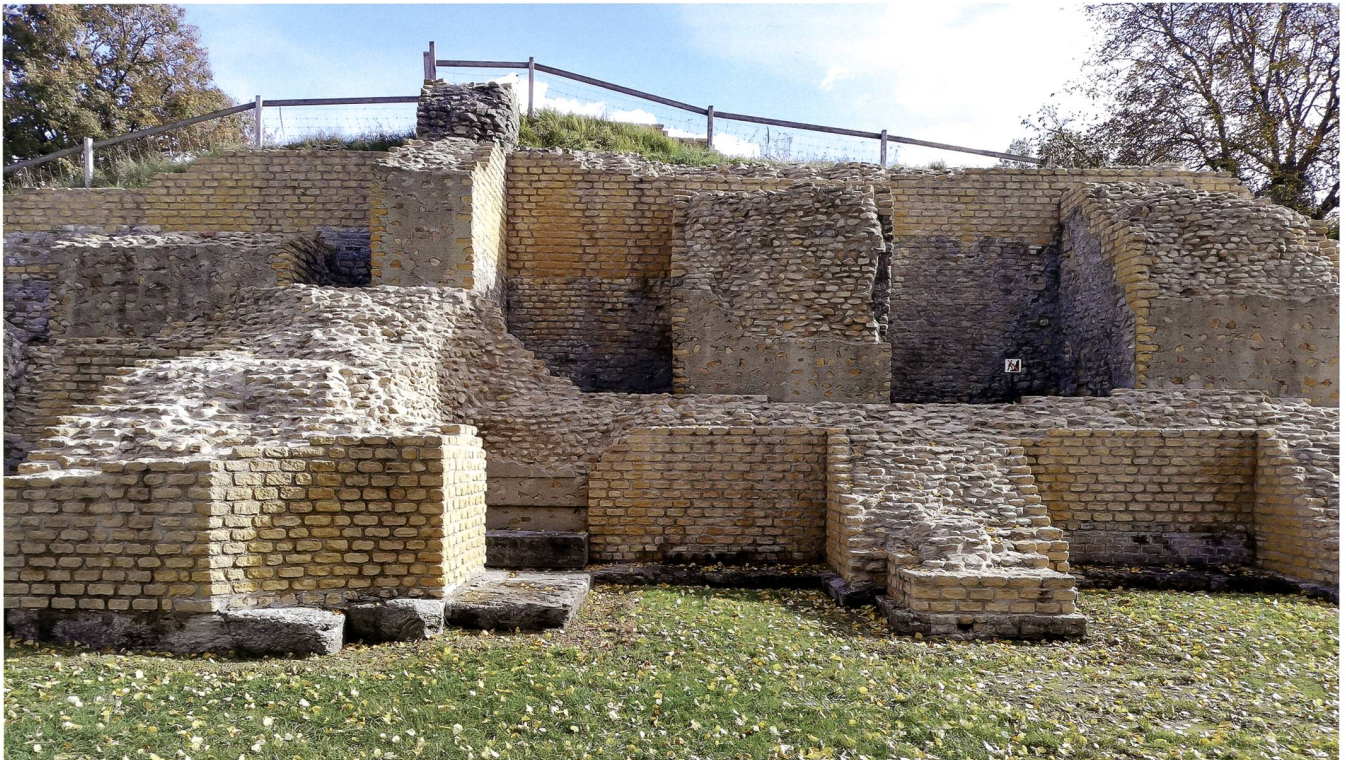
**Fig. 5**

La halle sud-ouest du théâtre avant et après les travaux de nettoyage et de consolidation de 2020.

Les secteurs restaurés depuis 2012 doivent en outre être repris afin de maintenir le monument en état. Une importante campagne de nettoyage et de consolidation a été réalisée par Maïka Havran. Elle couvre l'entier de l'*aditus* et de la halle sud-ouest et inclut la zone herbeuse située en amont (fig. 5). Une approche préventive et curative a été mise en place. Les interventions ont principalement été axées sur le retrait mécanique de la biomasse, des rejointoyages

ponctuels et un traitement biocide à base d'alcool. Ce travail a permis de mettre en place une stratégie d'entretien et de conservation pour l'ensemble du théâtre. À cette occasion, les nattes de sedum (composition végétale), endommagées par le temps et le passage des visiteurs, ont été changées.

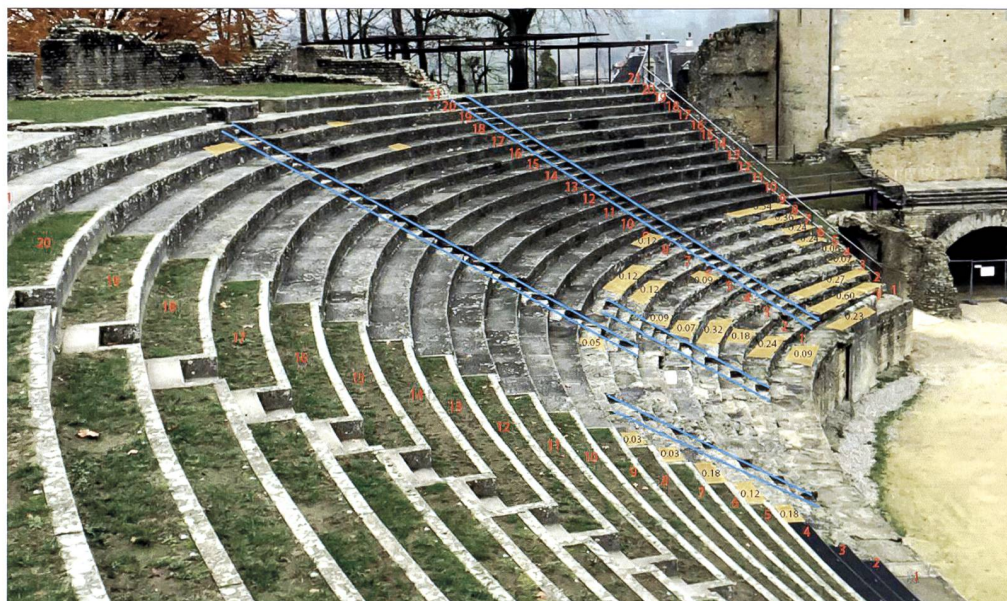
Fig. 6

Situation des cavités repérées au géoradar sous les gradins de l'amphithéâtre mis en place après-guerre.

L'étude géoradar réalisée en 2019 avait démontré que les gradins de grès réalisés dans les années 1940-1950, grâce au financement du mécène Maurice Burrus, n'étaient plus convenablement arrimés dans le terrain (fig. 6). La présence de cavités sous-jacentes impliquant

un risque, notamment dans le cadre de l'application de charges ponctuelles lors des festivals, une intervention visant à rétablir la continuité de l'appui des gradins avait été préconisée. Dans la perspective des opérations urgentes de conservation-restauration à entreprendre ces prochaines années, le canton a pris les devants en réalisant les injections structurales nécessaires dans le secteur des gradins. Une consolidation provisoire a été mise en place afin de limiter l'écoulement incontrôlé de résine durant ces travaux (fig. 7). Les injections ont alors été réalisées sous pression par l'intermédiaire de forages effectués tous les 30 cm dans les joints de mortier ou de ciment. Cette opération, destinée à combler les vides et à limiter l'écoulement de l'eau et l'érosion souter-

raîne qui avait fait son œuvre sous les gradins et progressivement lessivé le substrat sous-jacent, a nécessité 4,9 m³ de résine. Il est intéressant de noter que le volume de vides détectés au géoradar (4,6 m³) correspond assez précisément au volume de résine injecté. Ces mesures permettent aux visiteurs de circuler librement et en sécurité dans cette zone. D'autres secteurs du monument restent cependant dans un état préoccupant et pourraient présenter des risques pour les visi-

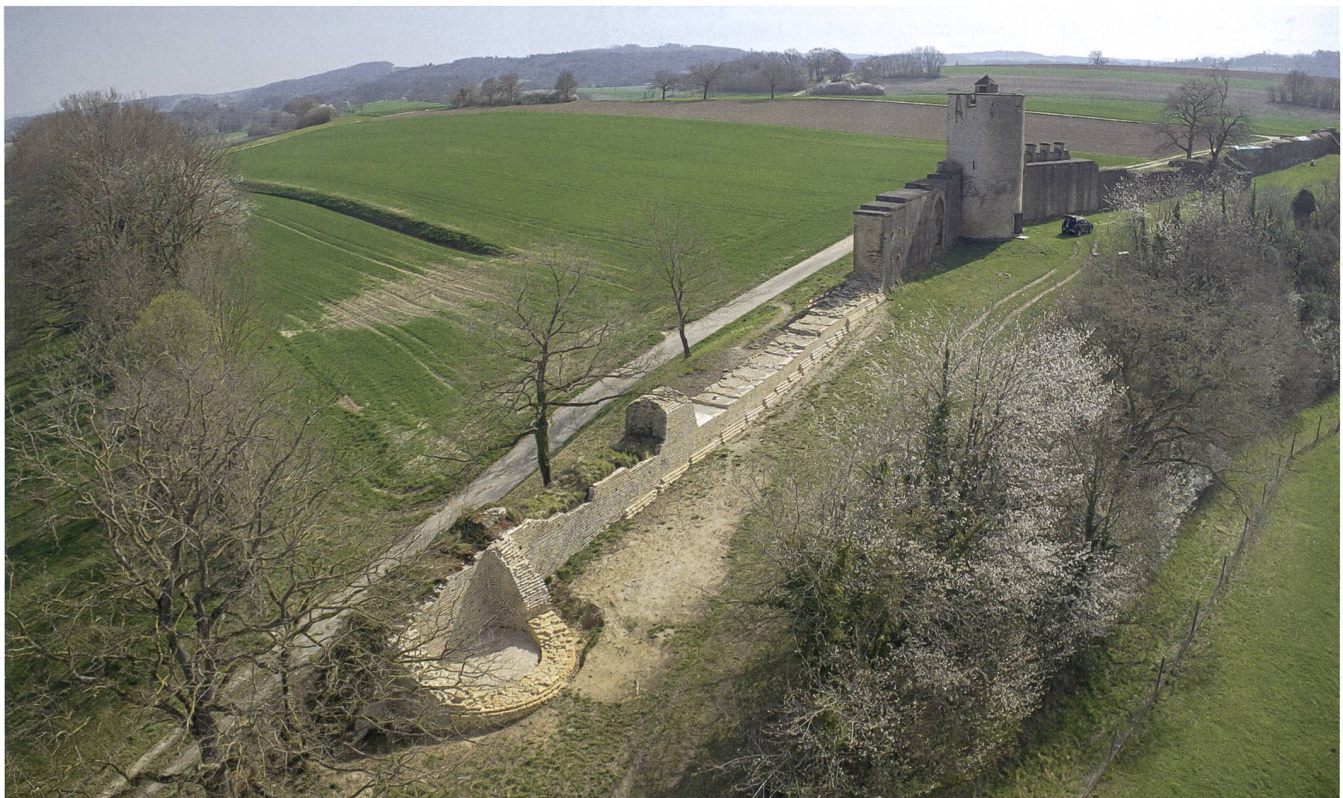
Fig. 9

Vue d'un des tronçons du rempart restaurés en 2020, avec, au bas de l'image, la tour T3. À l'arrière-plan, la tour de la Tornallaz.

Bien que d'importants travaux doivent encore être réalisés sur ce tronçon, le chantier a été déplacé en aval de la tour T2 en direction de la tour T3 (fig. 8 et 9). Cette zone était totalement recouverte par la végétation arbustive et a nécessité une coupe de bois avant d'entreprendre des travaux de dessouchage pour parvenir à dégager les parements en élévation (fig. 10). Ce chantier a mis en évidence l'utilisation de différentes techniques lors des restaurations anciennes, en particulier dans le traitement des zones *supra muros*, traitées tantôt avec un recouvrement constitué d'enrochements, tantôt avec des sortes de «bacs à fleurs», constitués de murets prolongeant les parement de quelques dizaines de centimètres, remplis de terre et percés de barbacanes (fig. 11). Les ressauts de fondation de la courtine, dont les trois premières assises sont visibles dans ce secteur, montrent également une intéressante succession de gradins épousant le profil de la pente (fig. 8 et 9). Leur étude pourrait livrer des indices pour la restitution de la courtine antique.

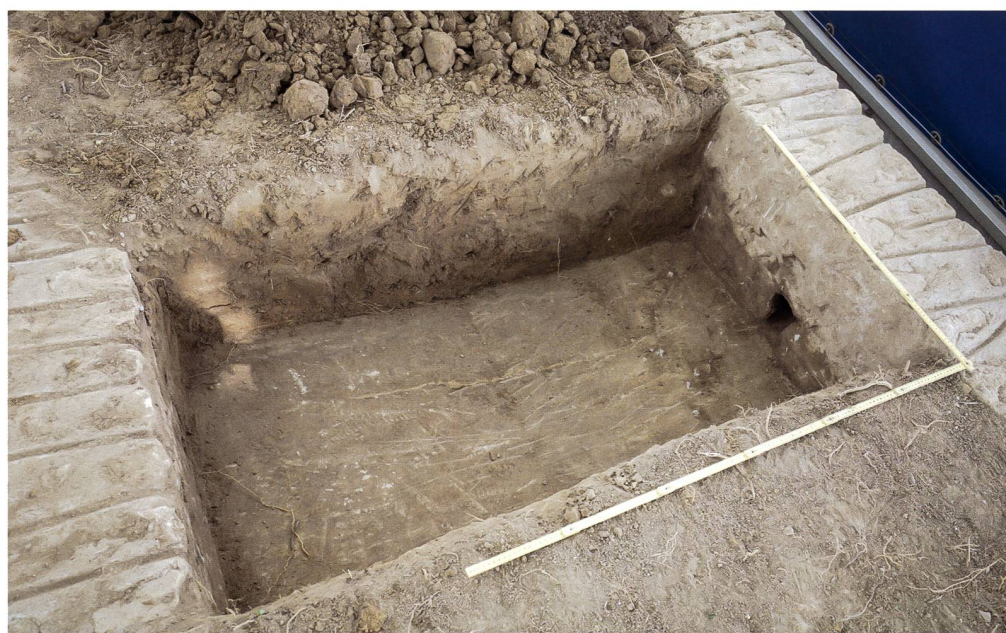
Fig. 11

Dispositif aménagé au sommet de la courtine du rempart à l'occasion d'une ancienne restauration : un remplissage de terre a été mis en place entre deux petits murets prolongeant les parements restaurés de la muraille.
