Vom Renovieren und Restaurieren historischer Bauten im Bezirk Brugg : Hofmeisterei, alter Spital und Schatzkammer in Königsfelden - Steigtörli in Brugg - Schloss Habsburg - Kirche Windisch

Dom Renovieren und Restaurieren historischer Bauten im Bezirk Brugg

Hofmeisterei, alter Spital und Schatzkammer in Königsfelden —
Steigtörli in Brugg — Schloß Habsburg — Kirche Windisch

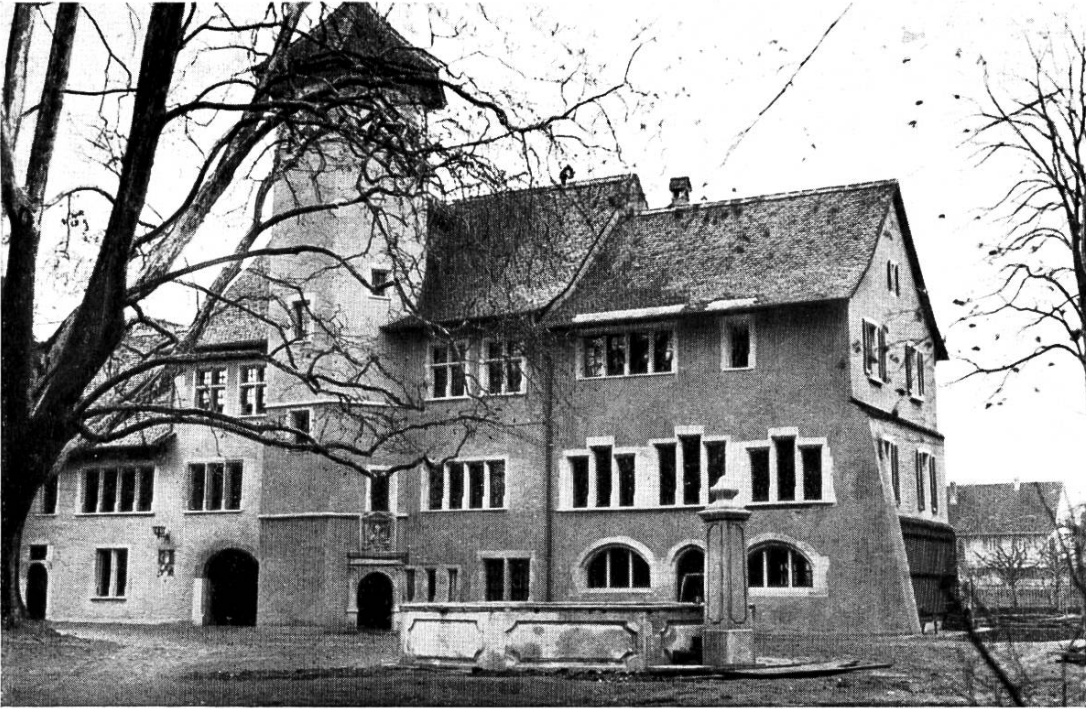
Die schwersten Wunden wurden dem Haus geschlagen, als es für Beamtenwohnungen umgebaut wurde. Besonders in der Hoffassade wurden steinerne Fensterkreuze, Mittelpfosten und ganze Fenstergruppen nach damaligem Unverstand herausgeschlagen und Kreuzstöcke und Fensterpfeiler verputzt. Die prächtigen Fensterpartien im westlichen Teil der Nordfassade waren in ihrem alten Zustand nicht mehr zu erkennen, denn die Bogenfenster im Erdgeschos waren unterteilt und vergrößert und die Staffelfenster im I. Stock durch Schrägstürze verschandelt worden. Im übrigen war das Äußere bis 1946 sehr vernachlässigt und verwahrlost. Heute präsentiert sich das Haus wieder im Zustand zur Zeit der Errichtung.

Hofmeisterei Königsfelden.
Nach der Renovation 1947.

Die Umbau- und Rekonstruktionsarbeiten erstreckten sich auf die Durchschneidung der 90 cm dicken Umfassungsmauern direkt über Boden mit nachfolgender Isolierung des Mauerwerkes gegen aufsteigende Feuchtigkeit mit Blei- und Asphaltplatten. Die Fensterkreuzstöcke und Fensterpfeiler sind gereinigt und nach alter Art steinhauermäßig überarbeitet worden. Daß anläßlich der Renovation ganz erhebliche Mängel am Muschelfalksteinwerk zum Vorschein kommen mußten, war zu erwarten, aber nicht in einem Umfange, wie er dann tatsächlich eintrat. 136 einzelne Werkstücke mußten eingesetzt werden.

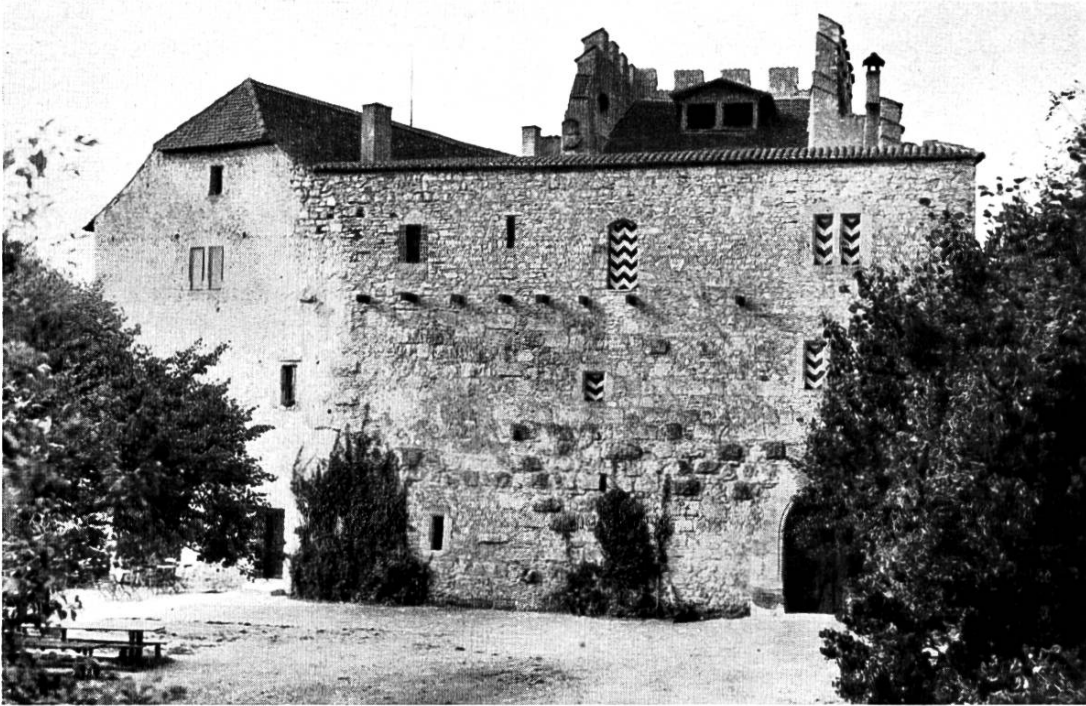
Schloß Habsburg. Nach der Renovation 1948.

Mit großer Vorsicht wurde an die Projektierung der Renovation herangegangen und mit dem Grundgedanken der reinen Erhaltung des allen Leuten bekannten charakteristischen Äußern der Habsburg. Das Innere war bis auf das alte Stübli im I. Stock so verlottert und „verrenoviert“, daß es größtenteils erneuert werden mußte, wobei die Belange des Schlosses in erste und diejenigen des Wirtschaftsbetriebes in zweite Linie gewiesen wurden.

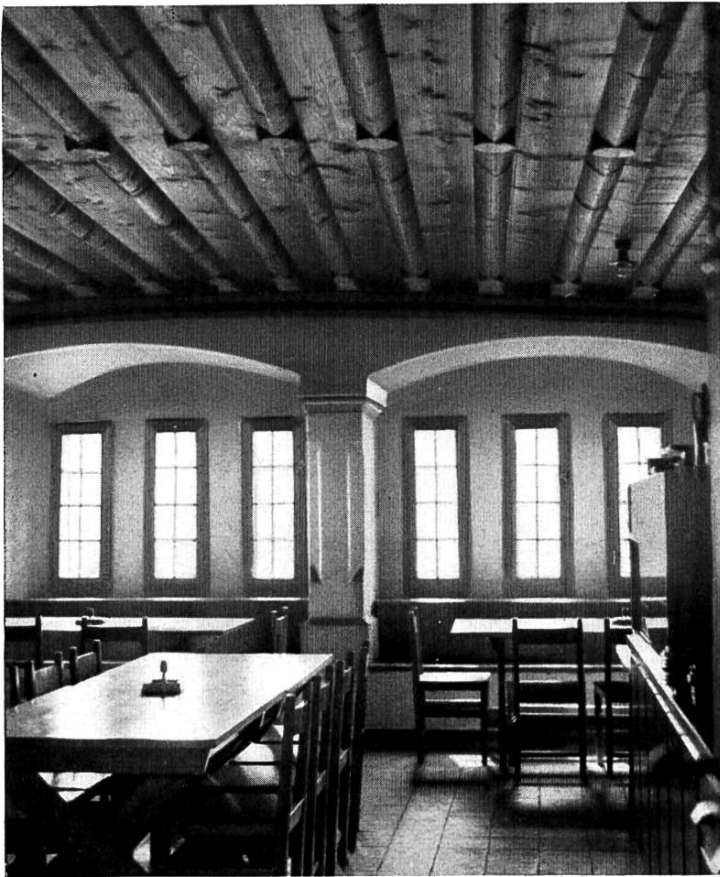
Habsburg.
Neuer Wirtschaftsraum im
Erdgeschoss 1948.

Der Schloßhofeinkbau, Treppen und Lauben wurden vollständig erneuert. Das Erdgeschloß erhielt einen neuen Wirtschaftsraum mit der Kopie einer vorher dort bestandenen, gewölbten gotischen Holzdecke. Die alte Decke war noch vorhanden, aber so arg zerfallen, daß sie nicht erhalten werden konnte. Eine Kopie ließ sich hingegen verantworten. Im I. Stock des kleinen Turmes wurde ein weiterer Aufenthaltsraum geschaffen, dessen Ausbau neu, aber alten Formen angepaßt ist, ein Beispiel dafür, wie auch neue Bauteile in alte Bauwerke harmonisch eingefügt werden können. Das alte Stübli im I. Stock wurde sorgfältig überholt, aber im übrigen in seinem Aussehen belassen. Früher nicht oder nur wenig benützte Räume im westlichen Teil des Schlosses sind als Schlafzimmer, Eßzimmer und zu einer modernen Wirtschaftsküche eingerichtet worden. Nun harret nur noch der „Rittersaal“ einiger Verbesserungen und die Renovation der Habsburg wäre in würdiger Weise beendet.

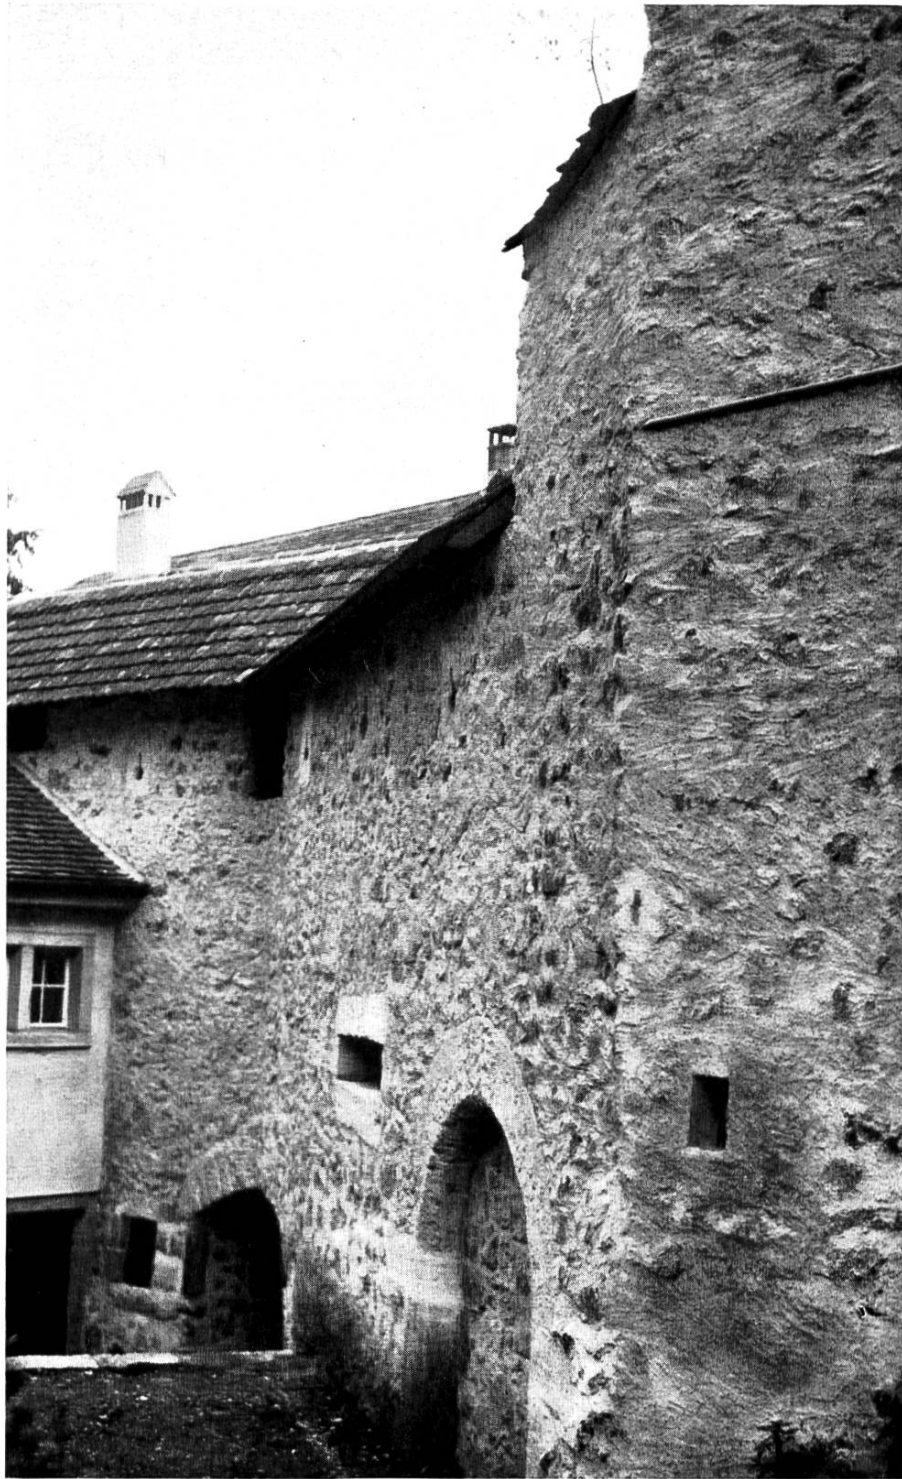
Brugg. Vorstadtwehrmauer mit vermauertem Steigtörli.
Nach der Renovation 1949.

Als der alte „Freihof“ und dessen Nebengebäude gegen den Bruggerberg dieses Frühjahr abgebrochen wurden, ergab sich die Möglichkeit, ein größeres Stück der Wehrmauer und des Wehrganges freizulegen, zu renovieren und zu rekonstruieren. Leider konnte das Törli der südlichen Verbauung wegen nicht geöffnet werden.

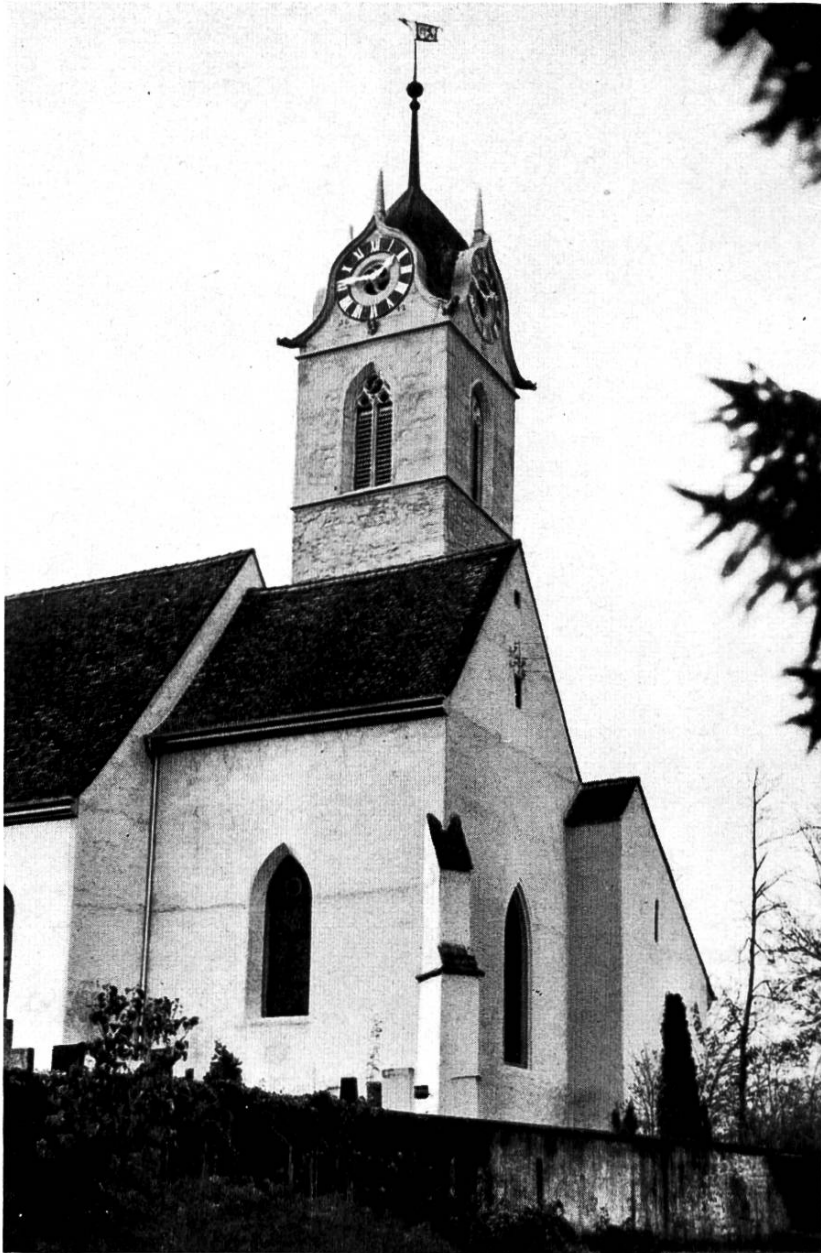
Kirche Windisch. Nach der Renovation 1949.

Schiff und Turm wurden in neuerer Zeit mit einem unschönen Verputz versehen. Es gibt für ein historisches Bauwerk nichts Ungeeigneteres als getünchter Kieselbewurf. Dieser wurde nun durch einen naturfarbenen Bestich ersetzt. Der Turm ist mauerroh belassen und nur die Fugen sind mit Mörtel ausgeworfen worden.
