Neues von der Ruine im "Oelberg" in Villigen

Autor(en): **Widmer, Oskar / Heid, Karl**

Zeitschrift: **Brugger Neujaarsblätter**

Band (Jahr): **73 (1963)**

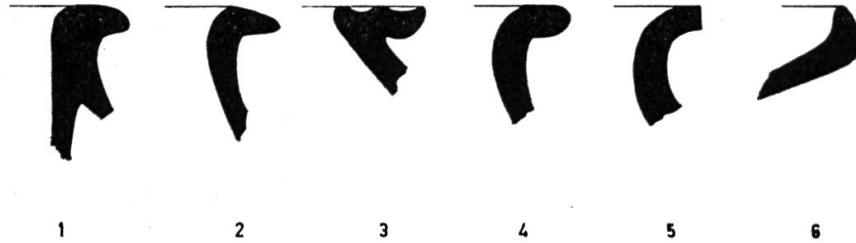
Abb. 1-6. Villigen, mittelalterliche Gefäßscherben aus der Ruine im «Ölberg»
Halbe nat. Gr. Nach Skizzen von K. Heid

Abb. 1: Schüssel. Mündung 44 cm. Unglasiert. Hart grau gebrannt. Hochgotischer Manschettenrand. Datierung 2. Hälfte 14. Jahrhundert. Diese Schüsseln laufen neben der ersten glasierten Ware.

Abb. 2: Topf. Unglasiert. Grau gebrannt. Rand lippenartig rechtwinklig abgebogen. Datierung gegen 1150.

Abb. 3: Topf. Unglasiert. Hellrot bis grau gebrannt. Rand dachartig mit schwacher, aufliegender Leiste. Kugelige Form. Datierung dürfte um 1100 richtig sein. Gleiche Stücke bisher nur aus Tegerfelden und Lägern bekannt.

Abb. 4: Topf. Mündung 16 cm. Unglasiert. Grau gebrannt. Rand rechtwinklig abgebogen und rund abgeschlossen. Kurzer, betonter Hals bei kugelige Form. Datierung 1. Hälfte 12. Jahrhundert.

Abb. 5: Topf. Mündung 16 cm. Unglasiert. Rot gebrannt. Der Rand wird bandförmig nach außen geneigt mit geradem Abschluß. Kugelform. Außergewöhnliche dicke Wand. Datierung Anfang 12. Jahrhundert. Das Profil ist im Bardowiker Münzfund bekannt. Ich möchte es vor die Profile 4 und 2 setzen.

Abb. 6: Lampe. Mündung 10 cm. Unglasiert. Hellrot gebrannt. Rand nach innen geneigt, rundlich abgeschlossen. Innen und über den Rand hinaus Talgrete. Rein romanische Form aus der ersten Hälfte des 12. Jahrhunderts.

macht: eine Münze aus dem 15. Jahrhundert (freundliche Bestimmung von Prof. Dr. D. Schwarz, Zürich) und zwei Randscherblein von Tongefäßen (Abb. 3 und 6), die von Herrn Heid in Dietikon in die erste Hälfte des 12. Jahrhunderts datiert werden.

beidseits der 93 cm-Mauer fand ich in ca. 1,45 m Tiefe vermutlich das Fußbodenniveau, überlagert von einer Aschenschicht von 20 bis 25 cm Dicke. Die Asche enthielt sehr viele Tierknochen und drei Tonscherben; dabei war ein Randstück (Abb. 5) aus dem Anfang des 12. Jahrhunderts, das einzige übrigens aus dieser Tiefe, unter dem Mauerschutt. Zwei weitere Tonscherben wurden auf Höhe der Krone der 93 cm-Mauer direkt über dem Mauerschutt, der von hier an abwärts liegt, gefunden. Eine davon war ebenfalls ein Randstück (Abb. 4) aus der ersten Hälfte des 12. Jahrhunderts.

Ich habe festgestellt, daß seit dem Zerfall des Gebäudes an den bis jetzt beschriebenen kleinen Untersuchungsplätzen noch nie gegraben worden war. In einer Sondiergrube, nur ca. 1 m nordöstlich der zuletzt beschriebenen Stelle, war bis in 90 cm Tiefe in den unteren Lagen alles gestört. Im Schutt wurde ein Randstück eines Tongefäßes aus dem 14. Jahrhundert gefunden (Abb. 1), das wohl den Zeitpunkt dieser Störung angibt.
