Zeitschrift: **Brugger Neujahrsblätter**

Band (Jahr): **109 (1999)**

Manfred Tschupp

## Restaurierung der Glasgemälde Königsfelden

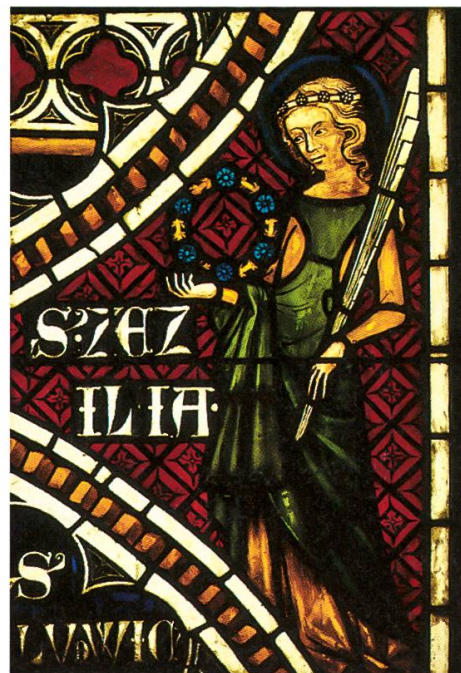
Abb. 3  
 Leben der hl. Anna, n VI, 3c, 5c, 7c, 9c; Heilige nach ein und demselben Riss ausgeführt; hl. Christina, von Nüscheler 1897 neu angefertigt.

Der Entwurf wurde des öfteren mehrmals verwendet. Ein schönes Beispiel ist dafür das Fenster n VI, Leben der heiligen Anna. Die heiligen Frauen sind mehrfach nach dem selben Riss angefertigt worden. Wohl unterscheiden sich die Felder hl. Ursula (3a), hl. Agatha (5a), hl. Lucia (7a) und hl. Margareta (9a) und die spiegelbildlichen hl. Christina (3c), hl. Caecilia (5c), hl. Ottilia (7a) sowie hl. Agnes (9a) in den Farben ihrer Gewänder und den Attributen voneinander, aber ihre Gesichtsphysiognomien, die Gewandfalten und die Palmzweige sind gleich dargestellt (Abb. 3). Alle Köpfe sind noch original, mit Ausnahmen derjenigen der hl. Christina (3c) und hl. Lucia (7a), die von Nüscheler geschaffen wurden. Aber auch die fünf Engel mit den ausgespannten Flügeln, die den nächstunteren Ring halten, sind genau gleich aus- und durchgestaltet.

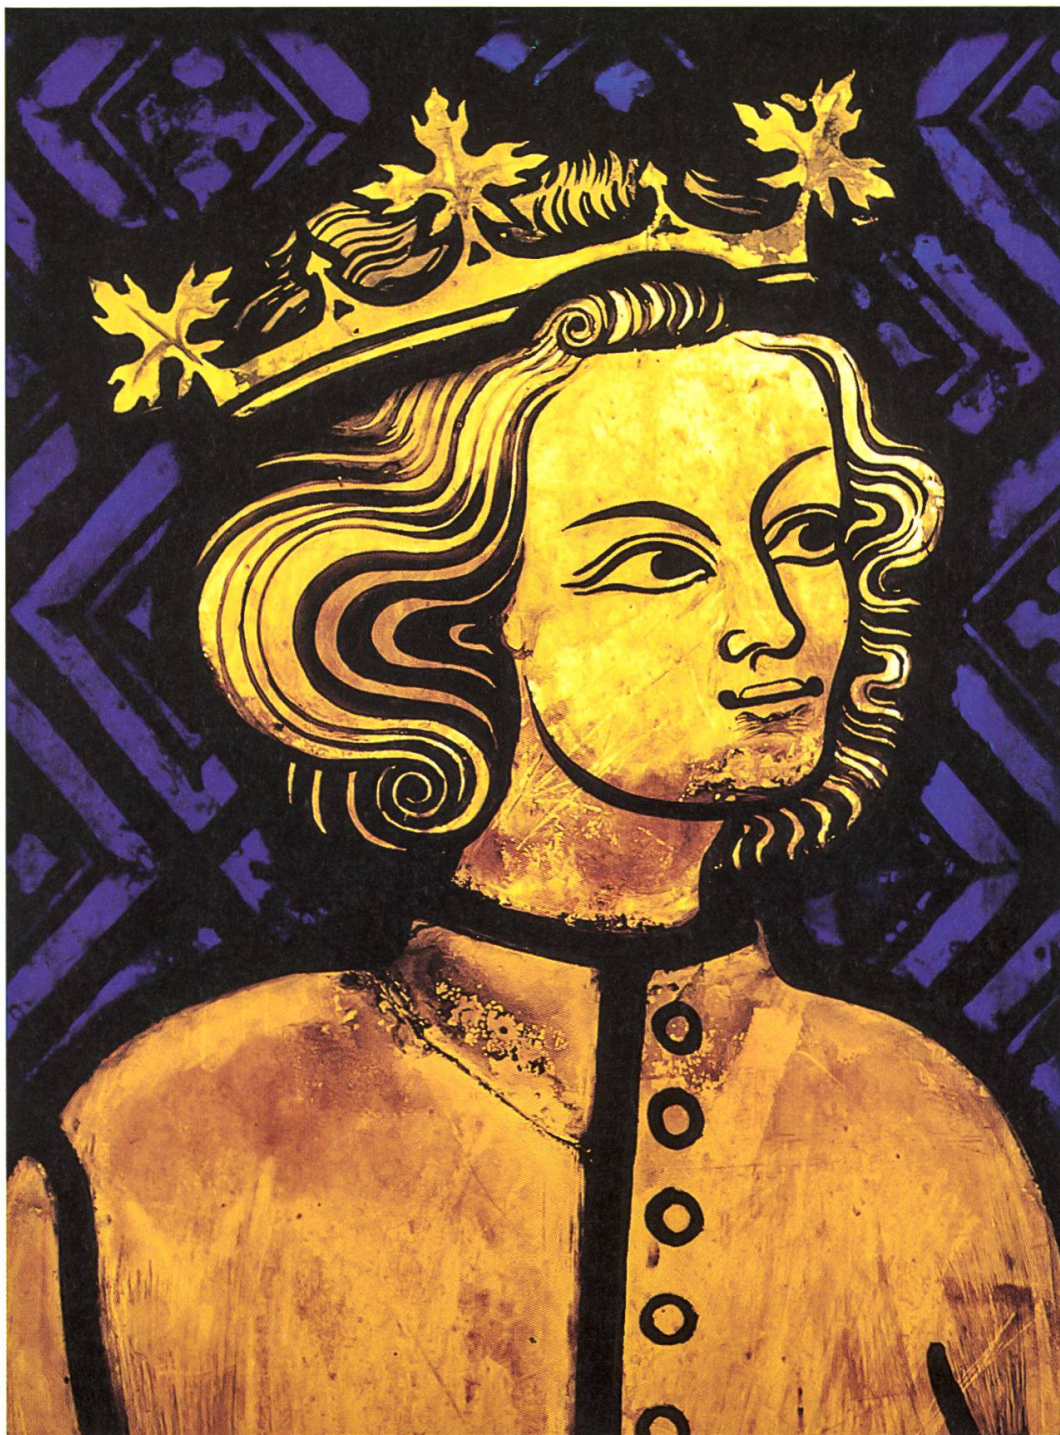
*Abb. 4  
Die Menschwerdung Christi, n II, 5a; König Kaspar. Schön erhaltene  
Originalbemalung. Restaurator: Fritz Dold.*

Zu einer malfähigen Substanz wird das Pulver durch die Vermischung mit einem flüssigen Bindemittel, z.B. Wein, Gummi arabicum, das die Trocknung erleichtert. Mit der so bereiteten Farbe kann sowohl tief schwarz deckend als auch – und je feiner sie verrieben ist, um so besser – lasierend gemalt werden (Abb. 4, 5).

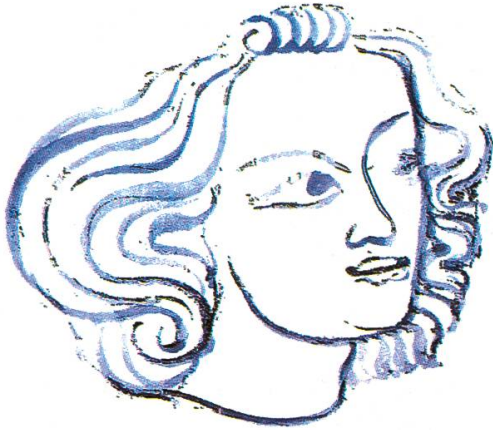
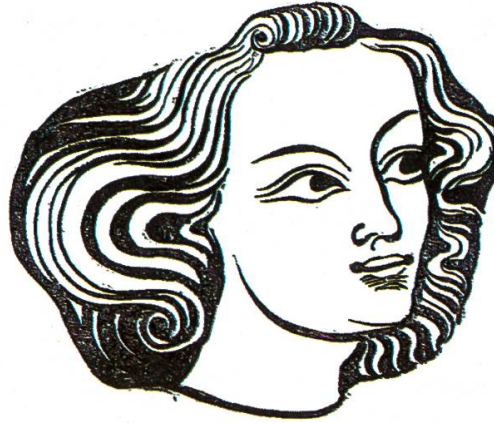
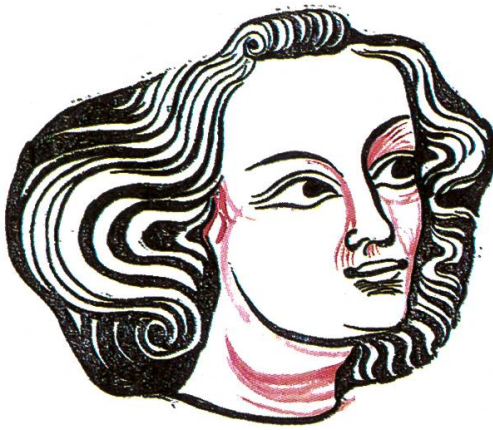
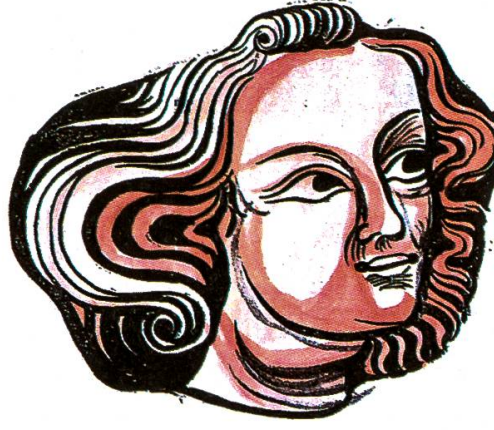
**Abb.5**

*Lasierende Vorzeichnung.*

*Hauptkonturzeichnung.*

*Schattierungslinien am Hals und im Gesichtsbereich lasierend aufgetragen.*

*Rückseitig flächige Schattierungen angebracht und anschliessend die Lichter mit dem Gänsekiel herausgewischt.*

*König Kaspar aus n II, 5a; Phasen einer originalen Malerei. Die allenfalls ursprünglich vorderseitig flächig aufgetragene Schattierung lässt sich nicht mehr nachvollziehen. Rekonstruktion von Fritz Dold.*

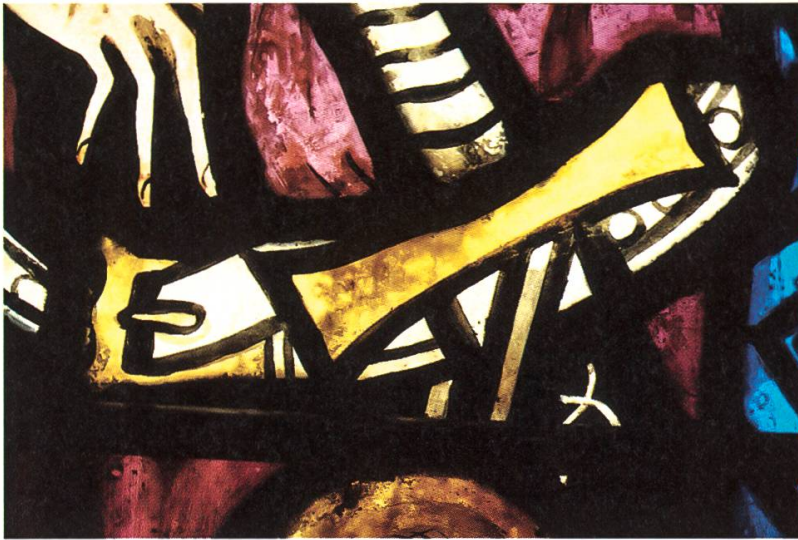
Abb. 6

*Aus dem Leben des Apostels Paulus. Tod Maria, s III, 2c; Saulus aus der Steinigung des hl. Stephan. Anwendung von Silbergelb (Fingernägel, Gurt, Schwert). Urs Wohlgemuth.*

Als weitere mittelalterliche Farbe kennen wir das *Silbergelb* (Abb. 6). Obwohl seit der Antike bekannt, gelangte es erst Ende des 13. Jahrhunderts vom islamischen Spanien in den Westen.

Ein geringes Quantum Schwefelsilber wird mit einer Trägersubstanz aus Ocker oder Ton vermischt und mit Flüssigkeit, z.B. Wasser, zu einem malfähigen Gemenge angerührt. Damit werden jene Stellen des weissen Glases bestrichen, die gelb erscheinen sollen. Die Färbung zeigt sich allerdings erst nach dem Brand, bei welchem das Schwefelsilber zu metallischem Silber reduziert wird, während die Trägersubstanz, soweit sie nicht verbrannt ist, mechanisch entfernt werden kann. Die erzielte Gelbnuance, vom zarten Zitronengelb über leuchtendes Gold bis zu dunklem Orange, hängt von der Konzentration des Silbers, der Intensität des Brandes und nicht zuletzt von den chemischen Eigenschaften des Glases ab.

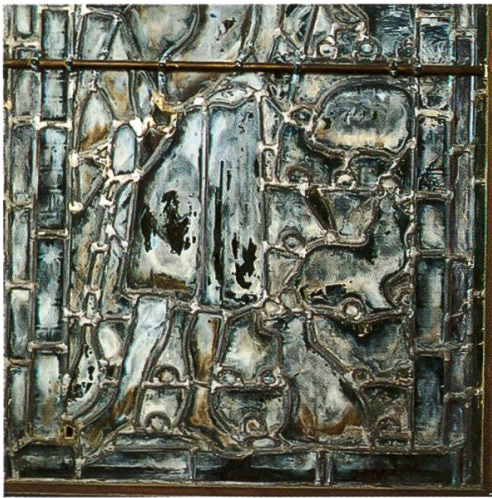
*Abb. 7  
n II, 3a; Wetterstein auf der  
ganzen Glasfläche.*

Seit es eine technologische Glasforschung gibt, wissen wir, dass Glasgemälde auch einem inneren Zerfallsprozess (Abb.7–14) unterliegen, dessen Hauptursachen auf die chemische Zusammensetzung und physikalische Oberflächenstruktur der mittelalterlichen Farbgläser und ihrer Bemalung zurückzuführen sind. Schon das Einwirken von Wasser und wässrigen Lösungen führt zu einer Hydratisierung<sup>7</sup> der obersten Molekülschicht. Bei pH-Werten unter 9 findet hauptsächlich die Auslagerung der Glasoberfläche statt. Bei höheren pH-Werten dagegen überwiegt der Prozess der Netzwerkstruktur. Bei andauernder Einwirkung von Wasser werden vor allem Alkalien herausgelöst. Die dabei entstehende Alkalilauge beschleunigt diesen Zersetzungsprozess durch die Bildung einer Kieselgelschicht. In dieser bildet sich dann wasserhaltige Kieselsäure, die schliesslich das Blindwerden der Scheiben bewirkt. Die schädigenden physikalischen und chemischen Bestandteile der Atmosphäre, vor allem Schwefeldioxid, bewirken in Verbindung mit Feuchtigkeit (Schwitzwasser, Tau, Regen) auf der Glasoberfläche Korrosionsprozesse. Sichtbar wird dieser Zersetzungsprozess meist erst im Stadium des «Lochfrasses»: Die in Verbindung mit Feuchtigkeit entstehende Schwefelsäure zerfrisst zunächst kraterförmig, dann flächig die Aussenhaut der Farbgläser unter Zurücklassen eines kreidig-

hellen Sulfatbelages. Dieser sogenannte Wetterstein ist stark hygroskopisch, saugt also Feuchtigkeit schwammartig auf und beschleunigt den Zersetzungsprozess. Bei starker Schwitzwasserbildung bleibt auch die dem Betrachter zugewandte Bemalung, die Innenseite der Farbgläser, vor diesem Zersetzungsprozess nicht verschont. Seit einiger Zeit wird noch ein weiteres, die Existenz der Glasgemälde als Kunstwerke unmittelbar bedrohendes Phänomen der Zerglasung beobachtet. Es führt bei weitgehend intakt erhaltenen Glasoberflächen zu einer Verbräunung des Glases. Die Ursache hierfür dürfte in einer chemischen Umwandlung der bei der Färbung der Gläser verwendeten Metalloxide zu suchen sein; die genaue Ursache und ihre Zusammenhänge sind jedoch noch nicht geklärt.

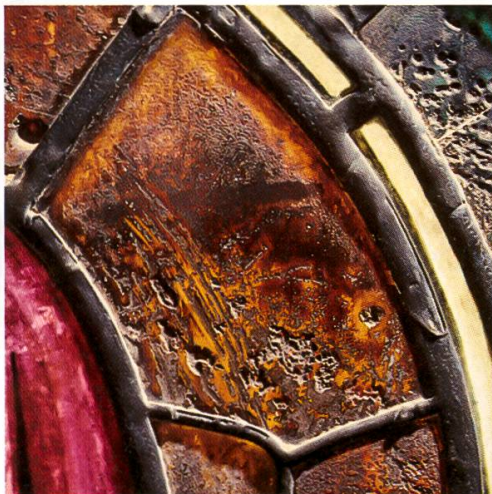
*Abb. 9  
s IV, 7a; ausgeprägter Loch-  
frass, Rückseite, Auflicht*

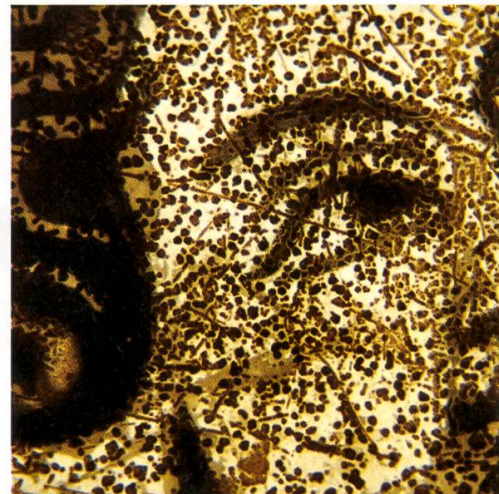
*Abb. 10  
s III, 11c; starker rückseitiger-  
Lochfrass, im Durchlicht*

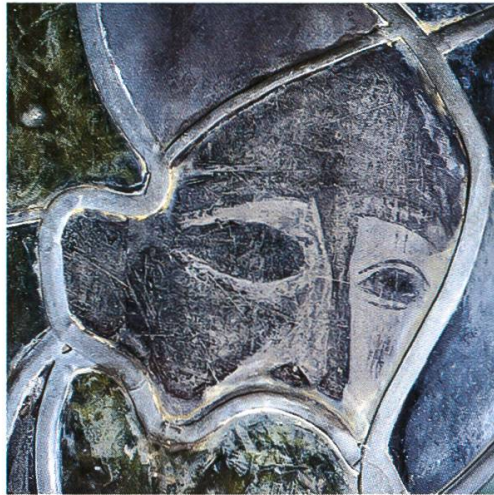
*Abb. 12  
n IV, 3b; feinporiger Flächen-  
frass*

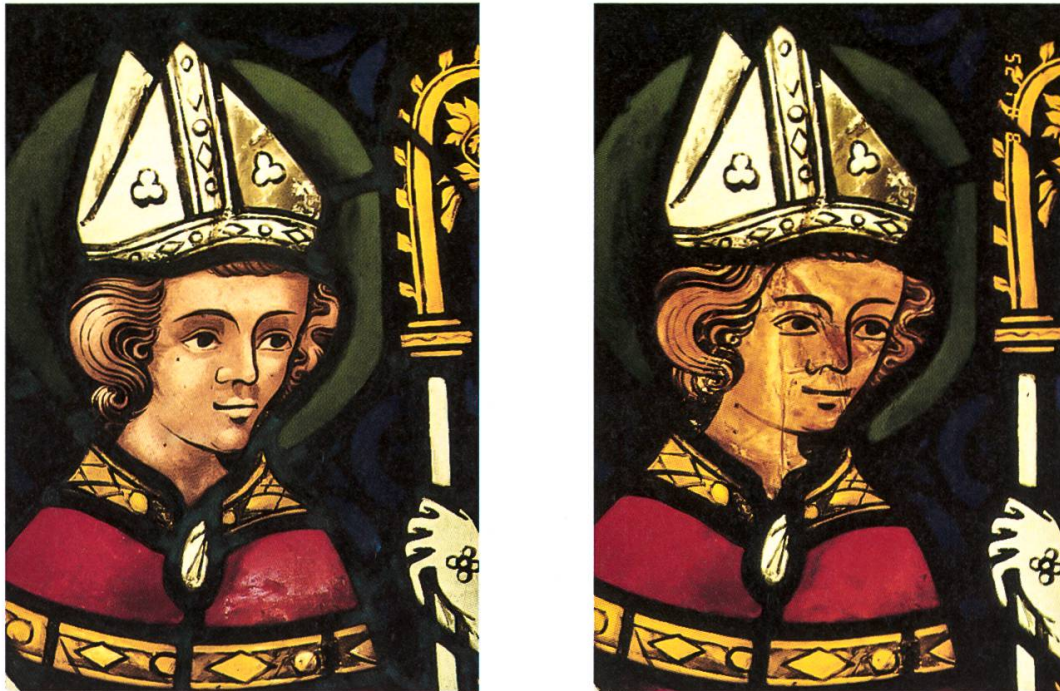
Abb. 17  
 n VI, 8a; *Leben der hl. Anna, hl. Martin*; Kopie von Nüscherer, 1897  
 (links), Original aus der Depotscheibe (rechts). Fritz Dold.

1987 gelang es dem Kanton Aargau, ein Bildfenster mit 10 originalen Scheiben aus der alten Kirche Boswil zu erwerben. Diese Kirche diente Richard Nüscheler während seiner ersten Restaurierungsjahre in Königsfelden als Atelier. Nüscheler hatte bei seiner Restaurierung Gläser ausgeschieden und durch Neuschaffungen ersetzt. So konnten nun mehrere Köpfe wieder zugeordnet werden; als Beispiel aus Depotscheibe s XI, hl. Martin, in das Annafenster n VI, 8a (Abb. 17).

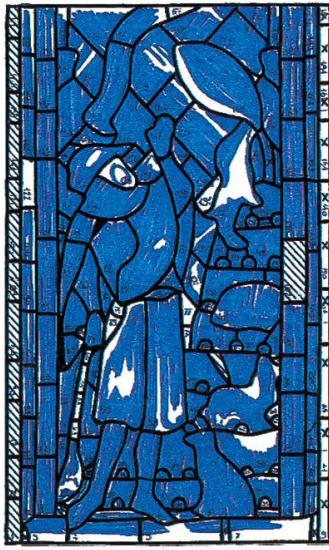
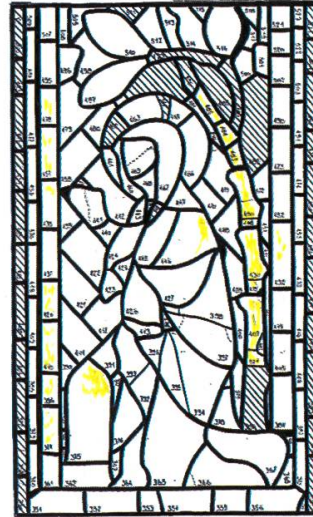
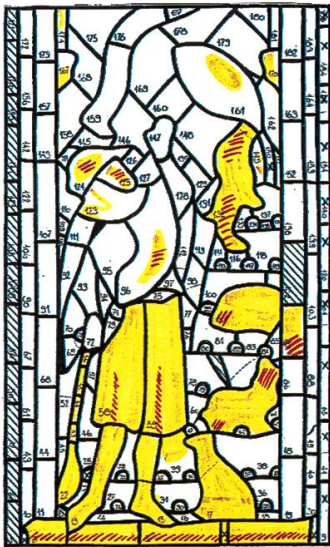
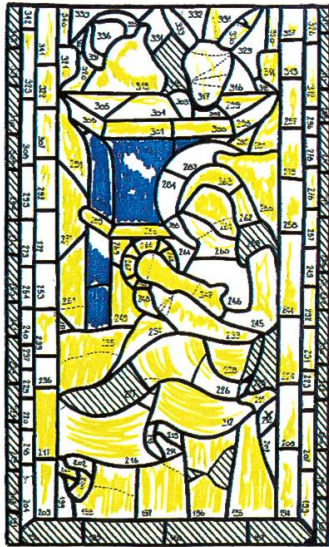
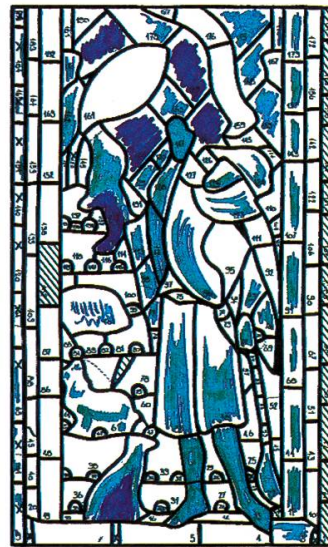
*Abb. 18*

*Bestandesaufnahme der Schäden.* Bei jedem Fenster wurden je drei Felder der unteren Scheibenhälfte ausgewählt, die noch mehrheitlich mittelalterliche Gläser enthalten, um eingehende und detaillierte Aufnahmen der Schäden zu erheben. Vom Klarafenster s VI, wurde bei allen Scheiben die Bestandesaufnahme festgehalten; es gilt als Bezugssituation für die andern Chorfenster.

Erstellt wurde die Bestandesaufnahme der Originalsubstanz, welche die «unberührt» erhaltenen Teile, die Ergänzungen der verschiedenen Renovationen, die Flickstücke aus altem Glas und die seitenverkehrt eingesetzten Teile umfassen. Im weiteren wurden die Bleischäden, der Zustand des Glases (Wetterstein, Loch- und Flächenfrass), der Zustand der Malschicht (Bemalung und Übermalung – im Bild nicht dargestellt) und die Verbräunung erhoben (Abb. 18).

*Einzelne Beispiele einer Bestandesaufnahme der Scheibe n II; Lochfrass Scheibe s II (oben rechts).*

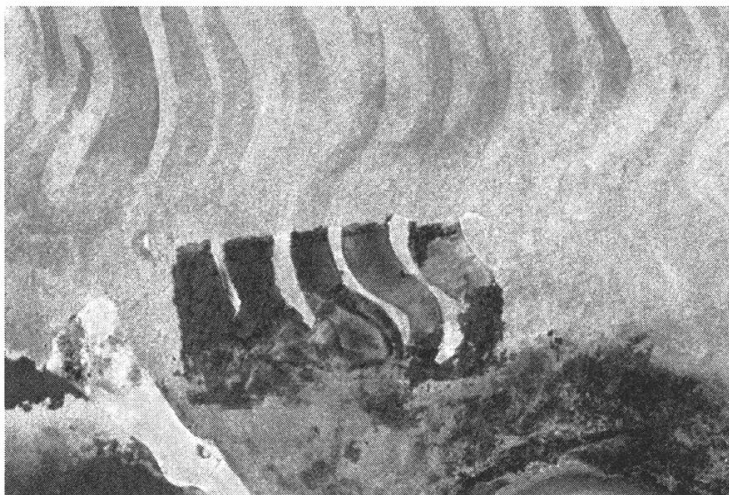
*Abb. 19*  
*n II, 3a; Verkündigung an einen Hirten. Reinigung des Wettersteins.*  
*Rückseite, 6,5fache Vergrösserung.*

*Reinigung.* Die Reinigung ist, neben den Sicherungsarbeiten der Bemalung, im allgemeinen das Schwierigste einer jeglichen Konservierung mittelalterlicher Glasmalerei. Die Säuberung der Rückseiten (Abb. 19) war bereits in der ersten Etappe (1982 bis 1986) vorgenommen worden.

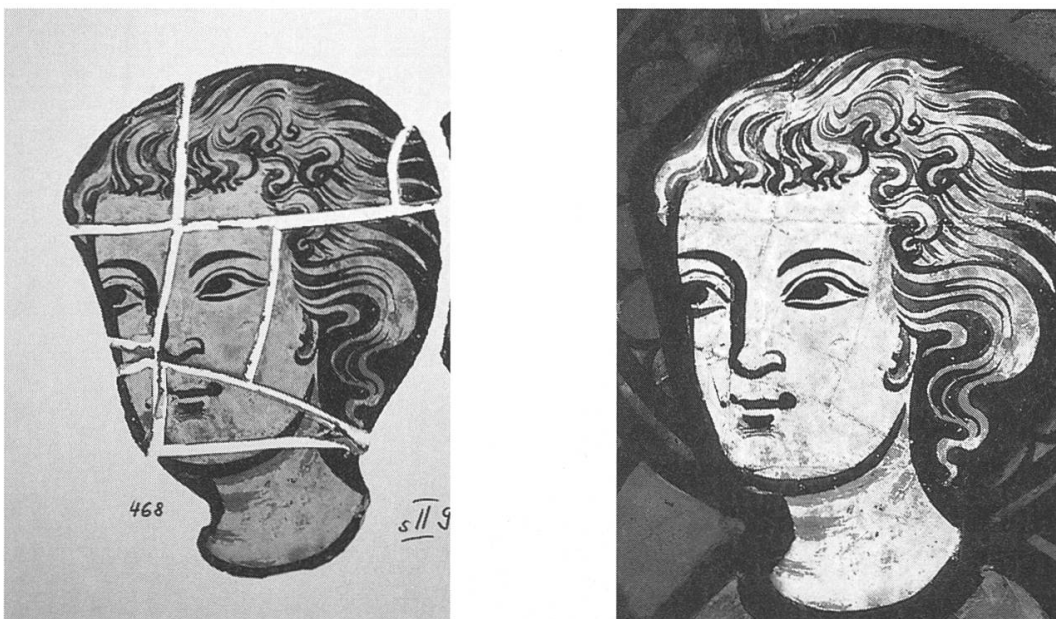
Abb. 20  
s II, 9c; Kopf eines Apostels, in die einzelnen Sprungteile zerlegt (links), zusammengefügt, geleimt und einretuschiert (rechts). Fritz Dold

aus dem Blei gelöst werden, um die Bruchkanten fachgerecht von Schmutz, Kittresten und Fett zu reinigen. Die Verklebung erfolgte mit Araldit. Bei den Farbgläsern musste die Klebemasse zuvor dem Farbton des Glases adäquat eingefärbt werden, um den Sprung optisch nicht mehr in Erscheinung treten zu lassen (Abb. 20).

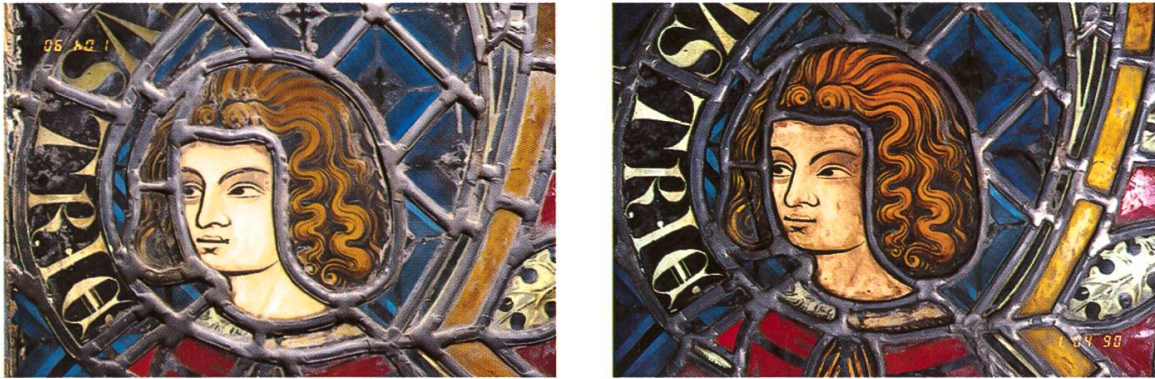
Abb. 24

*n III, 1c; Herzog Albrecht von Österreich. Kopf mit 6 mm Blei von Nüscheler (links), im Kopfbereich zurückgeschnittenes Blei (rechts). Urs Wohlgemuth.*

Die Verbleiung der Fenster muss als durchwegs wenig gut bezeichnet werden, was sich auch an den vielen Bleibrüchen der einzelnen Felder manifestiert. In einzelnen Fällen waren die Bleie pro Scheibe bis 40mal durchgerissen, und so blieb bei der Restaurierung aus statischen, arbeitstechnischen und -ökonomischen Gründen gar keine andere Möglichkeit, als bei einzelnen Feldern die Bleie zurückzuschneiden (Abb. 24) oder neu zu verbleien.

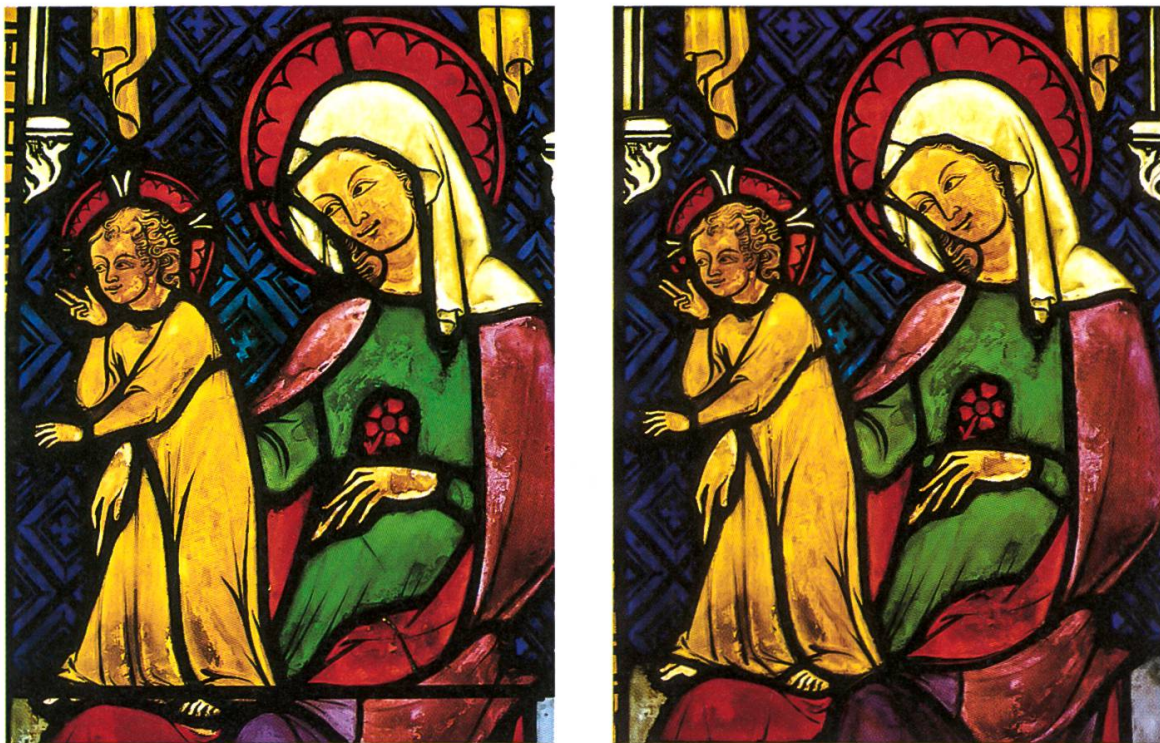
*Abb. 25  
Menschwerdung Christi, n II, 5c; Maria mit dem Christusknaben aus  
der Anbetung der Hl. Drei Könige; links mit 6 mm breitem Nüscheler-  
Blei, rechts nach der Neuverbleiung.*

Bei den Neuverbleiungen wurde ein gegossenes Flachrundprofil verwendet, das einen annähernd gleich grossen Massenquerschnitt besitzt, wie die mittelalterlichen Verbleiungen und auch in der chemischen Zusammensetzung diesen recht nahe kommt. Die gewählte Flanschenbreite lässt nun wieder alle Details der Bemalung in den Randzonen erscheinen. Es wurden alle figürlichen Scheiben der Fenster I, n II und s II neu verbleit (Abb. 25). Um die Neuverbleiungen optisch nicht auffallen zu lassen, wurden die verzinnnten Bleie generell dunkel einretuschiert.
