Zeitschrift: **Brugger Neujaersblätter**

Das Salz am Salzhaus

Text und Bilder Konrad Zehnder

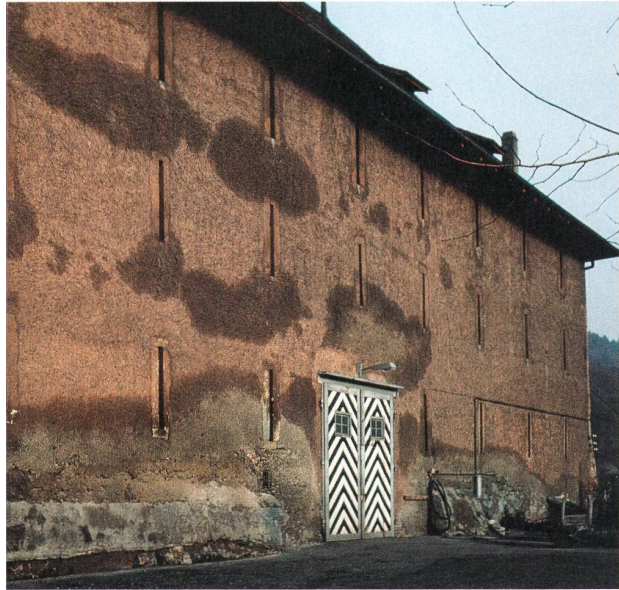
Abbildung 1 (oben links)
Das Salzhaus auf der Seite Schulthessallee im Dezember 1982. Auffallend sind dunkle Flecken an der Obergrenze von Putzschäden der Sockelzone und an oberen Stockwerken im Bereich der Böden.

Die historische Aufnahme des Salzhauses (Abbildung 1) zeigt in einer vom Boden bis in eine Höhe von rund 3 m reichenden Zone ein typisches Schadensbild. Es sind die Schäden im Bereich der aufsteigenden Grundfeuchte. Der rötliche Anstrich ist abgewittert, der Verputz beschädigt oder mehrfach geflickt. Nach oben gehen diese Schäden in ein dunkles Band und schliesslich in unverwitterte Fassade über. Weitere dunkle Flecken sind in zwei horizontalen Reihen auf Höhe der Böden im ersten und zweiten Obergeschoss angeordnet.
