## Die Kruzifixdarstellung in der Liegenschaft Marktgasse 13

VON JÜRIG ANDREA BOSSARDT

*Im vergangenen Jahr entdeckte man bei Umbauarbeiten in der Liegenschaft Marktgasse 13 Malereien, die vom Restaurator Bruno Häusel aus Rheinfelden freigelegt und untersucht wurden. Der Chef der Kantonalen Denkmalpflege, Jürg Andrea Bossardt, beschreibt den Fund in seinem Bericht an den Stadtrat wie folgt:*

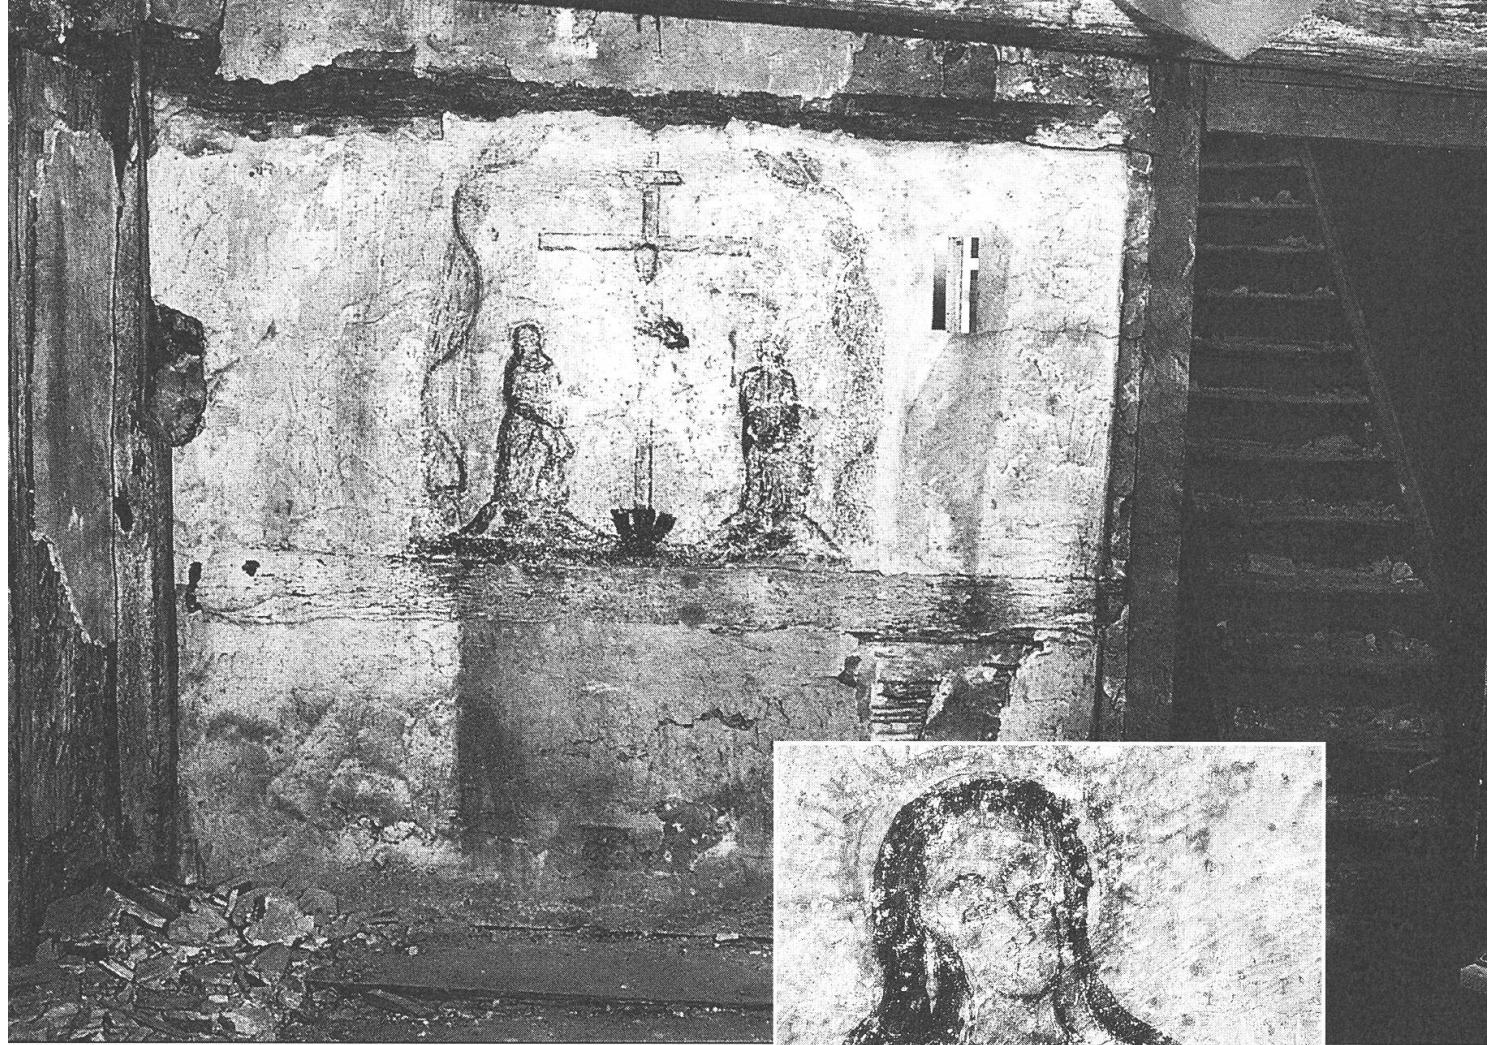
- auf der Rückwand dieselbe Abfolge der ersten beiden Schichten. Die dritte Schicht zeigt eine Kreuzigungsdarstellung. Nach Meinung des Restaurators befindet sich am Kreuzesfuss links und rechts je eine weibliche Figur, wohl als Maria und Maria Magdalena zu deuten (üblicherweise Maria und Johannes, z.T. auch zusätzlich kniend und den Kreuzesstamm umfassend Maria Magdalena);

*grosses Bild:*  
**Die Kreuzigungs-**  
**darstellung** auf  
der dritten, freige-  
legten Schicht.

*Zunächst hat die Denkmalpflege den genannten Restaurator auf eigenen Rechnung beauftragt, das Gemälde oberflächlich zu reinigen und zu dokumentieren. Die Eigentümer haben es inzwi-schen abnehmen lassen und der Denkmalpflege einen Schutzan-trag unterbreitet. Auf einen neuen Träger aufgebracht und ent-sprechend gerahmt wird die Szene als Wandschmuck im Hause erhalten bleiben.*

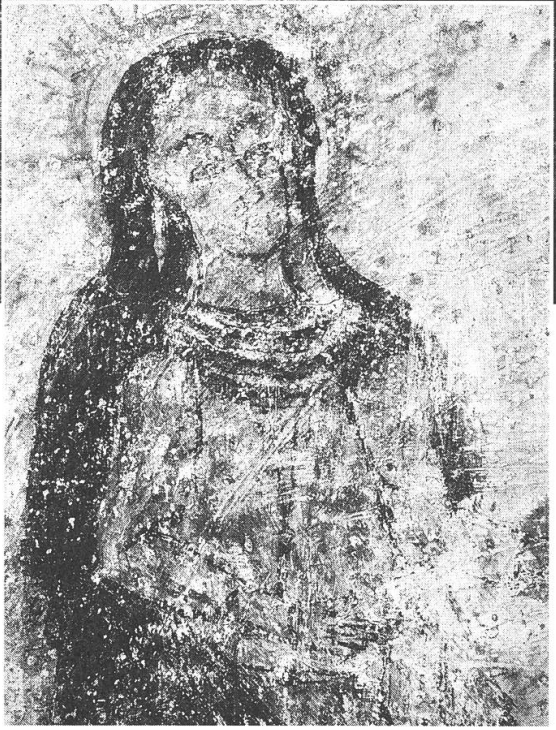
*Bilddetail:*  
**Oberer Teil**  
**weiblichen Figur**  
links des Kreuz-  
fusses.
