# Die Auenrenaturierung im Gebiet Foort, Eggenwil

*Das Projekt von Major Tulla, und weshalb Regierungsräte immer wieder mit der Reuss zu tun haben*

VON CHRISTOPH FLORY

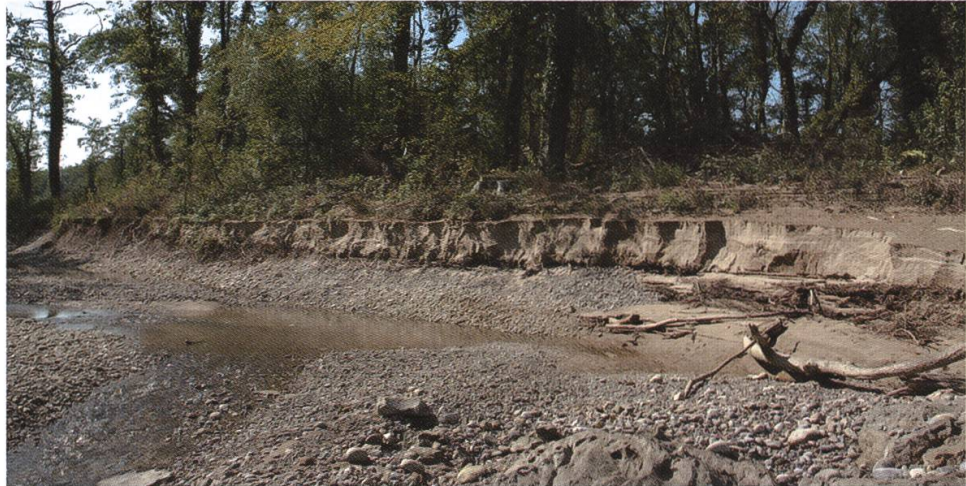
**Erosion  
und Anlandung  
am unteren  
Seitenarm.**

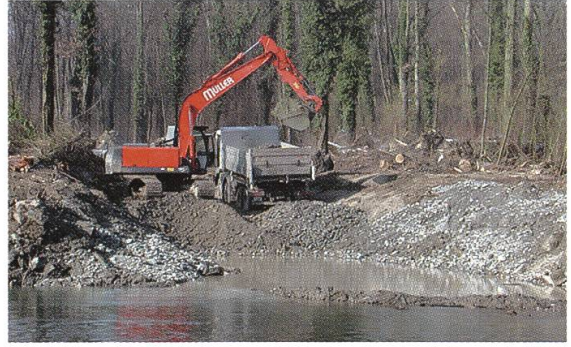
*oben:*  
**Aushub des Einlaufbereiches des oberen Seitenarmes.**

vom Reusslauf gesehen oberen Hälfte wurde ein 475 Meter langer Seitenarm geschürft. Aus der so abgetrennten Landfläche entstand eine grosse Flussinsel. Weil sich die Reuss durch die früheren Korrekturen bis zur Stabilisierung durch den Bau der Grundswellen über 1.5 Meter eingetieft hat, mussten die ehemaligen Seitenarmstrukturen nun maschinell tiefer gelegt werden. Es wurde ein Niveau gegraben, bei welchem das neue Seitengerinne bei einem mittleren durchschnittlichen Winterabfluss der Reuss von 80 m<sup>3</sup>/sec gerade noch durchflossen wird. Die Uferböschungen wurden nicht gestaltet; dies soll die Dynamik des Wassers vornehmen. Ein gewisser Abtrag der Ufer ist erwünscht. Der Seitenarm verläuft etwa 20 bis 30 Meter entfernt vom Waldrand und den nachbarlichen Landwirtschaftspartellen. Durch die Rechtskurve findet die hauptsächlichliche Erosion auf der Aussenseite, am linken Ufer, statt. Beim Übergang vom Hauptgerinne der Reuss in den Seitenarm wurde das rechte Ufer und die vorspringende Nase des linken mit Steinen der ehemaligen Uferverbauung befestigt. An der Aussenseite der neuen Insel zur Reuss wurde zur Aufwertung ein grösserer Uferanriss geschaffen. Vom neuen Seitenarm quer über die Insel zum Anriss an der Reuss ist eine Senke geschürft worden, die bei Hochwasser durchströmt werden soll. Im Bereich der ersten Etappe waren nur etwa 100 Meter harte Uferverbauung mit Bruchsteinen sichtbar; diese wurden ausnahmslos entfernt. In zwei Monaten Bauzeit sind etwa 12 000 m<sup>3</sup> Material geschürft worden; davon wurden 2000 m<sup>3</sup> umgelagert, 8000 m<sup>3</sup> abgeführt und 2000 m<sup>3</sup> als Geschiebeanreicherung in die Reuss geschüttet.

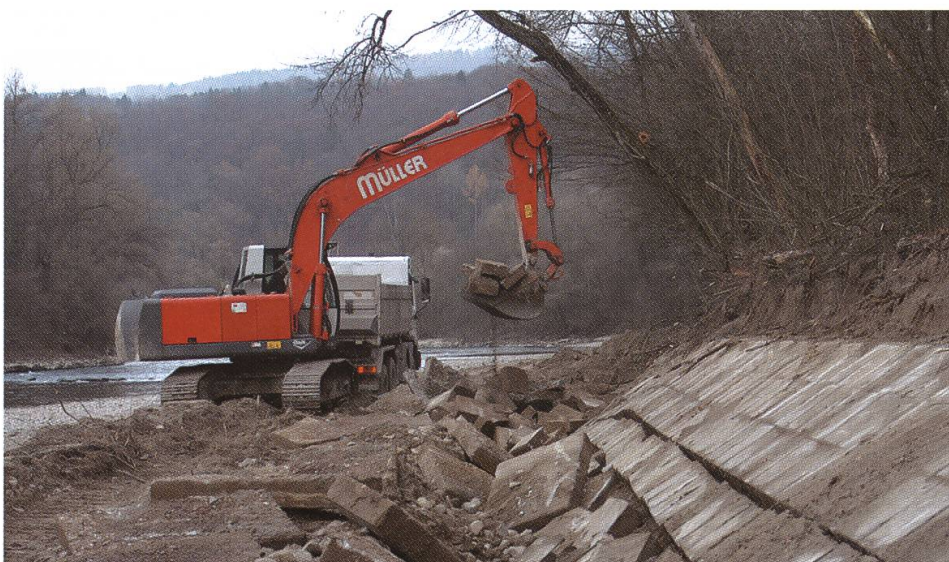
**Entfernung der Uferverbauung, die in Reih und Glied gesetzten Betonklötze werden herausgerissen und abtransportiert.**

Mit professioneller Betreuung fällten wiederum Zivildienstleistende die Bäume für die Schneise des zweiten Seitenarmes. Beim Räumen wurden sie diesmal tatkräftig von Schülern der Kantonschule Wettingen unterstützt. Bereits Mitte Dezember 2004 begann der Bagger die Baumstrünke herauszureissen, und der sandige Waldboden wurde im Bereich des Seitenarmes weggeschoben. Der seit dem Herbst ausserordentlich tiefe Wasserstand der Reuss, häufig um 40 m<sup>3</sup>/sec, ermöglichte das Entfernen der meisten harten Uferverbauung vom Flussbett her. Der ganze untere Abschnitt von 650 Metern war mit aneinander gereihten Betonklötzen befestigt, die von der Oberkante des Ufers im etwa 45° Winkel bis knapp 2 Meter ins Flussbett reichten. Diese wurden

ohne Ausnahme herausgerissen, aufgeladen, abgeführt und im Kieswerk recycelt. An der Aussenseite der künftigen zweiten Insel wurde ein schmaler und nur 100 Meter langer Einschnitt gegraben. Dieser schmale Graben liegt weit weg vom Besucherstrom und soll vor allem dem erwarteten Biber und dem bereits ansässigen Eisvogel Lebensraum bieten. Genau im geplanten Einlaufbereich standen einige halbwüchsige Pappeln. Da es sich allenfalls um seltene Schwarzpappeln handelte, blieben sie vorläufig stehen. Für die genaue Abklärung wurden kleine Aststücke gesammelt und zur genetischen Untersuchung eingeschickt. Zwei Wochen später war klar, dass es sich um seltene Schwarzpappeln handelte; kurzerhand wurde der Einlauf

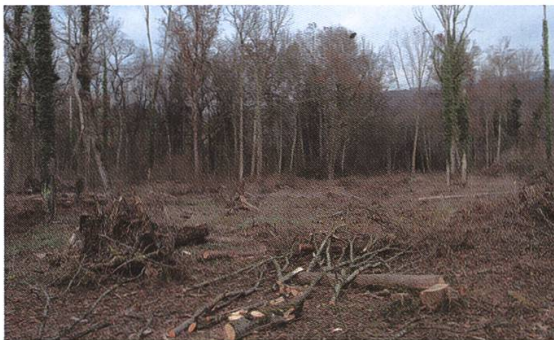
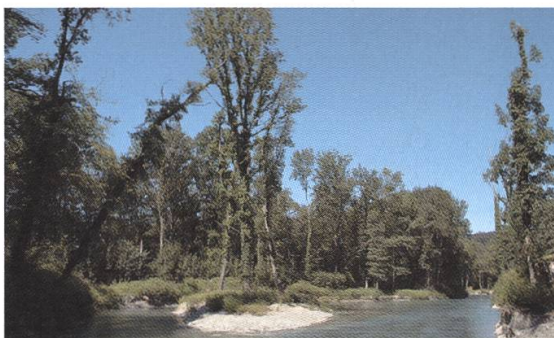
*oben:*  
**Nach dem Räumen.**  
*unten:*  
**Gleiche Ansicht**  
 nach der  
**Renaturierung.**

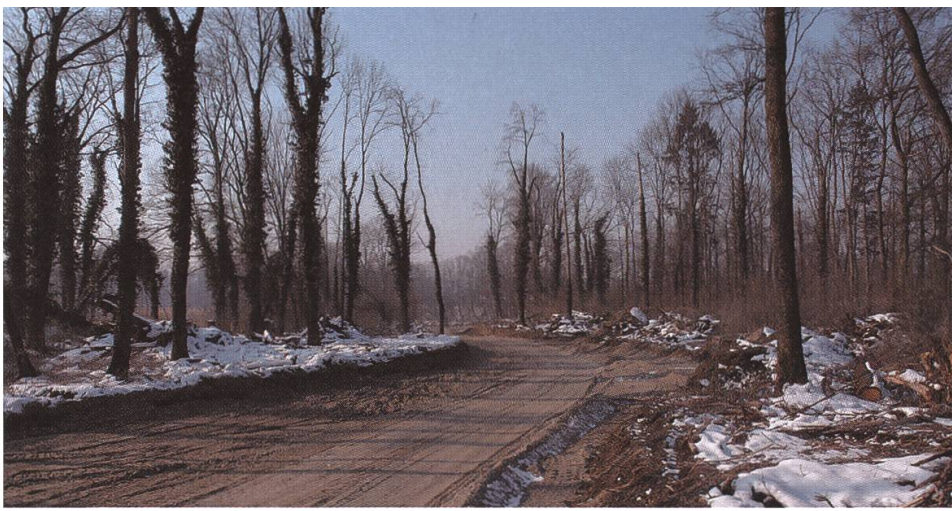
**Unterer Seitenarm  
flussaufwärts nach dem  
Abschieben der  
sandigen Humusschicht.**

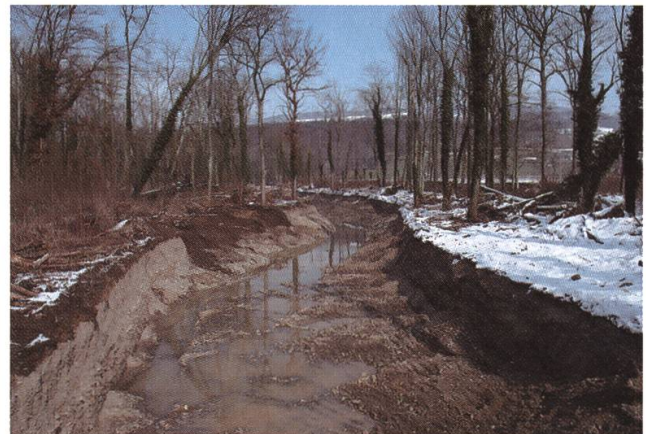
*oben:*  
Gleicher Abschnitt  
des unteren Seitenarmes  
flussabwärts  
nach dem Abtiefen.

*unten:*  
Gleicher Abschnitt  
mit Durchfluss  
bei normalem  
**Sommerwasserstand.**  
*Ausschnitt wie  
oberes Bild.*

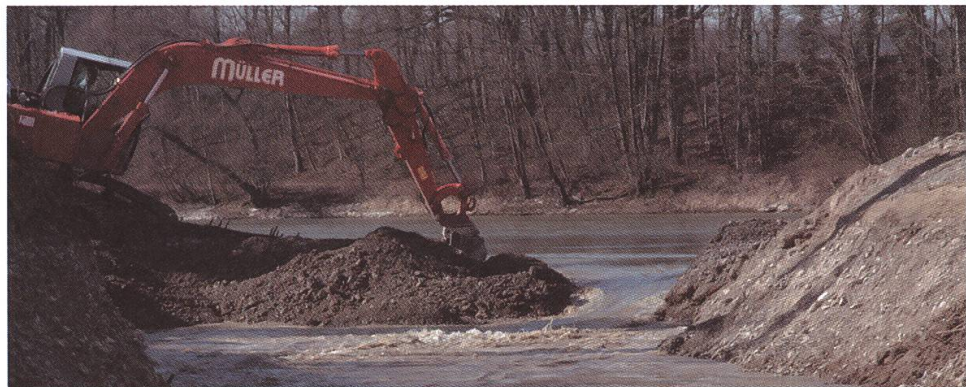
**Spektakulärer Durchstich des unteren Seitenarmes.**

Am 18. März 2004 wurde im kleinen Rahmen der Durchstich des ersten Seitenarmes vollzogen. Ein schmaler Damm verhinderte noch den Durchfluss, knapp einen Meter Höhenunterschied zeigte das Wasser vom Ober- zum Unterlauf. Der Bagger kappte diese letzte Barriere, und ein eindrucksvoller Schwall ergoss sich in den Seitenarm.

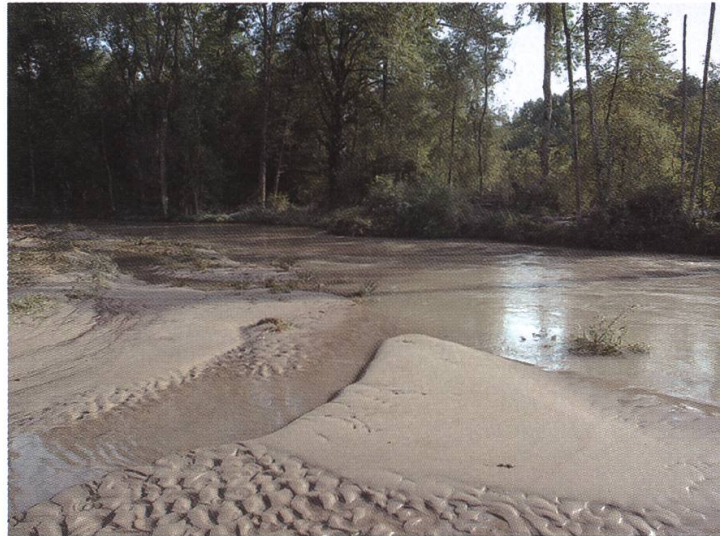
*oben:*  
**Ansandungen am Ufer und am Wanderweg kurz nach dem Hochwasser 2005 im Mündungsbereich des oberen Seitenarmes.**

Kaum war der erste Seitenarm fertig gestellt, «taufte» die Reuss Anfang Juni 2004 das Gebiet mit einem der Wahrscheinlichkeit nach rund alle sieben Jahre auftretenden Hochwasser. Die noch kahlen Ufer wurden teilweise beträchtlich abgetragen, wie erwartet auch der neue Wanderweg an einer Stelle etwas weggespült; einige Bäume wurden untergraben und stürzten um. Dies war für den neu geschaffenen Seitenarm eine harte Prüfung. Die er aber gut überstand.

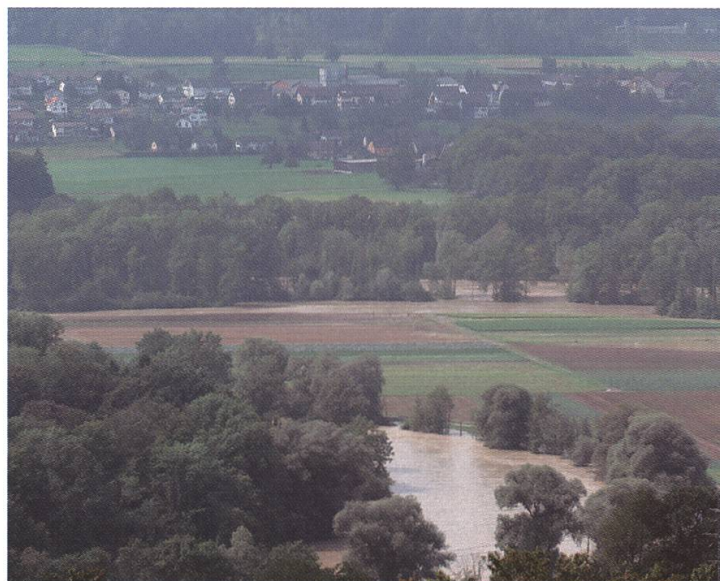
*unten:*  
**Die Halbinsel Foort beim Hochwasser 2005 zwei Tage nach dem Höchststand.**

liessen die Flüsse ungeahnt stark anschwellen. Wegen der kleinen Emme aus dem Entlebuch führte die Reuss am Montag einen bisher noch nie gemessenen Rekordstand von  $860 \text{ m}^3/\text{sec}$ . (**Messstation Mellingen**). Das Wasser war so hoch, dass die Halbinsel Foort zur Hälfte unter Wasser stand. Das neue Auengebiet war etwa einen Meter überflutet. Die Reuss führte viel Treibholz und Sand mit. Je nach Strömung wurden teils ganze Sanddünen abgelagert oder Material weggeschwemmt. Die Gerinne wurden breiter, sind durch Geschiebeablagerungen dafür etwas weniger tief. Der Wanderweg und der hintere Bereich der kleinen Insel im unteren Seitenarm wurden komplett eingesandet, teilweise auch der kleine Einschnitt aussen an der Insel. Gemäss bisherigen Modellrechnungen hat es sich an der Reuss um ein sagenhaftes Jahrtausend-Hochwasser gehandelt.
