Eine Epoche geht zu Ende

Zur Ausmusterung der Triebwagen BDe 8/8

HUBERT FISCHER

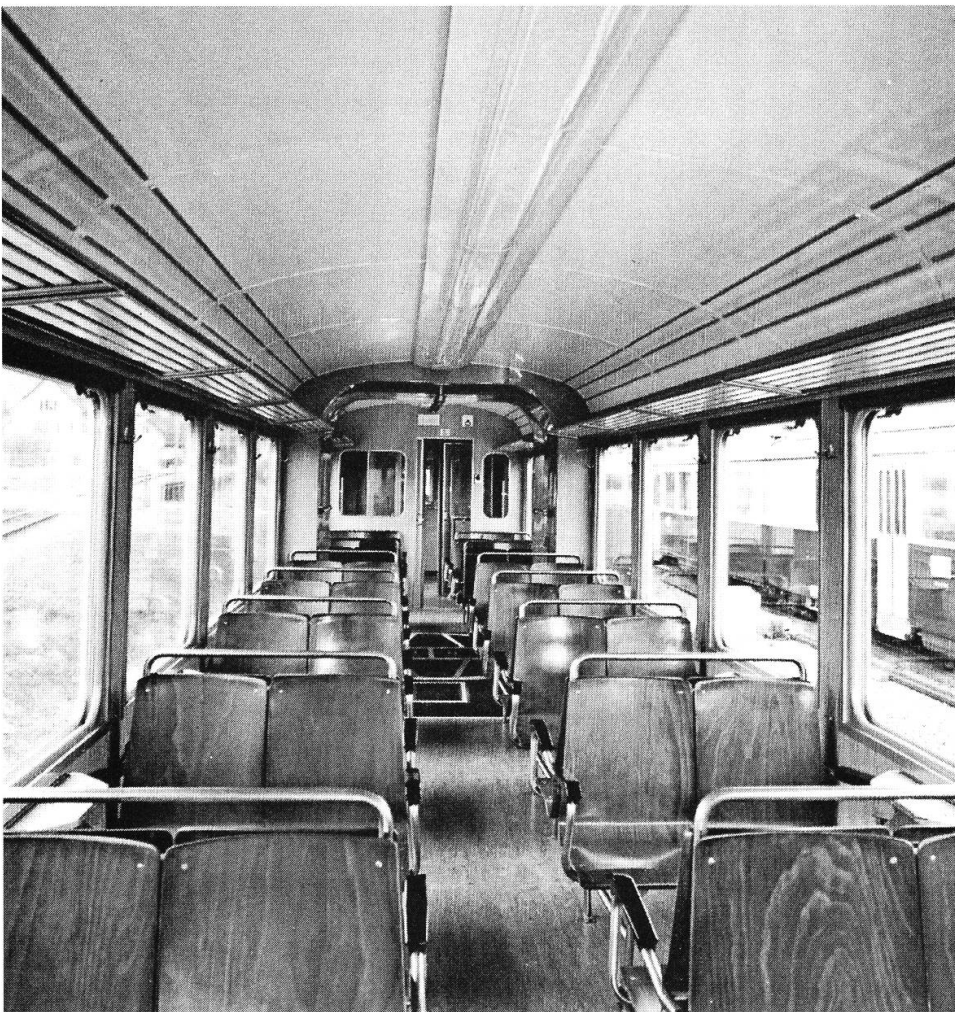
Damals moderner Komfort: **Die Sitze mit Pressholzschalen.** Sie wurden später mit Polstern ergänzt.

Die Innenausstattung der Fahrgastabteile galt zu dieser Zeit als äusserst modern. Über den Komfort der tramähnlichen Bestuhlung aus Pressholzschalen kann man geteilter Meinung sein. Auch die Warmluftheizaggregate sind aus meiner Sicht nicht das «Gelbe vom Ei»: Es ist entweder zu warm oder zu kalt. Und dies ist je nach Sitzplatz noch verschieden. Man erzählt, dass es sogar schon vorgekommen sei, dass einem Reisenden die Gummistiefel schmolzen. Zur Information der Fahrgäste sind Innen- und Aussenlautsprecher vorhanden. Für die Beleuchtung wurde längs im Fahrgastraum ein Leuchtband mit Fluoreszenzröhren angeordnet. Die je an beiden Seiten längsseitig montierten Gepäckablagen geben dem Reisenden ein gutes Raumgefühl.

Beim Packabteil wurde nach einem Versuch 1997 definitiv die Trennwand ausgebaut, und es bietet so Platz für Kinderwagen, Velo und Koffer. Auch die Pressholzschalen, welche an das Zürchertram erinnerten, sind unter den Sitzpolstern nicht mehr zu erkennen. Die Aufhebung des Raucherabteils am 31. Mai 1987 wird – je nach Gewohnheit – den Einen mehr und den Anderen weniger präsent sein.

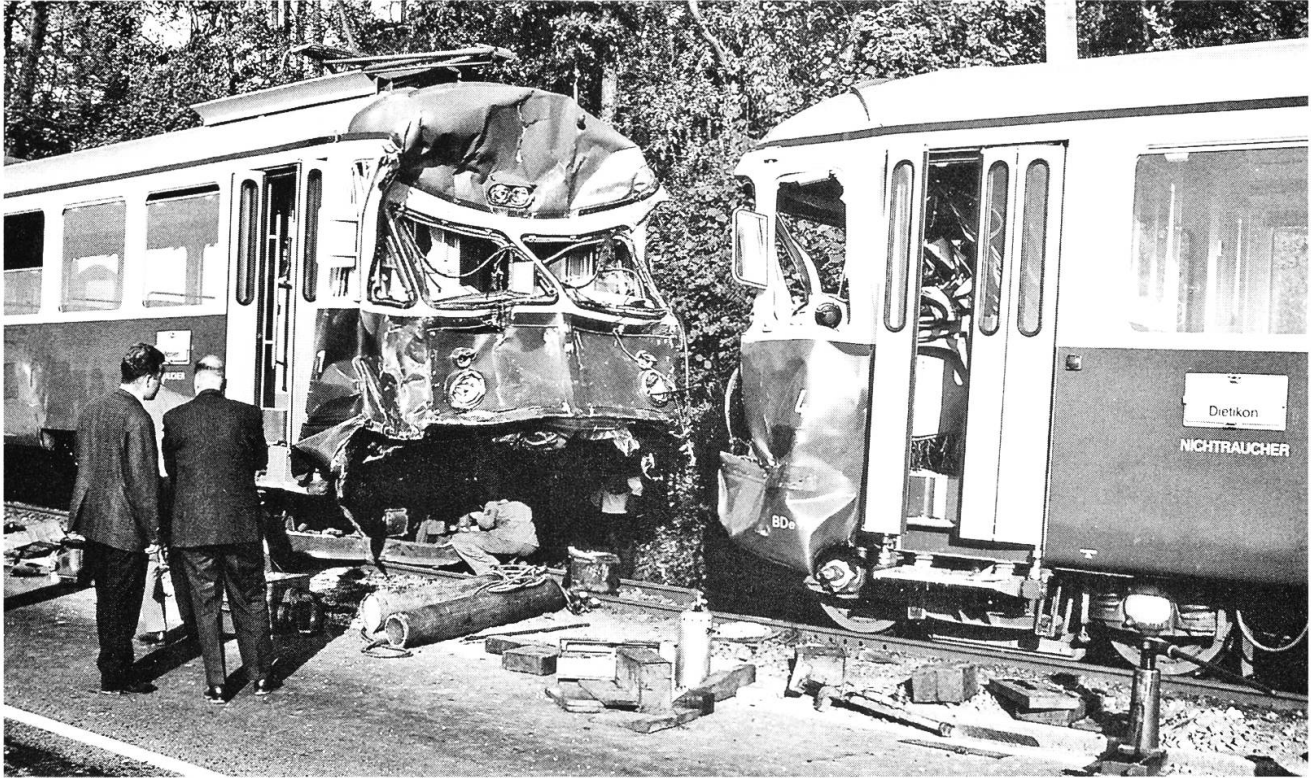
**Zugsunglück bei
der Haltestelle
Heinrüti.**

Am 20. Oktober 1969
stiessen zwei Züge
der BDB frontal
zusammen. Das
Unglück forderte
zwei Tote und über
40 Verletzte.
