**Zeitschrift:** IABSE congress report = Rapport du congrès AIPC = IVBH  
Kongressbericht

**Rubrik:** Ia: The present state of welding technic

## **Echecs dans la construction soudée**

## **Set-backs in welded structures**

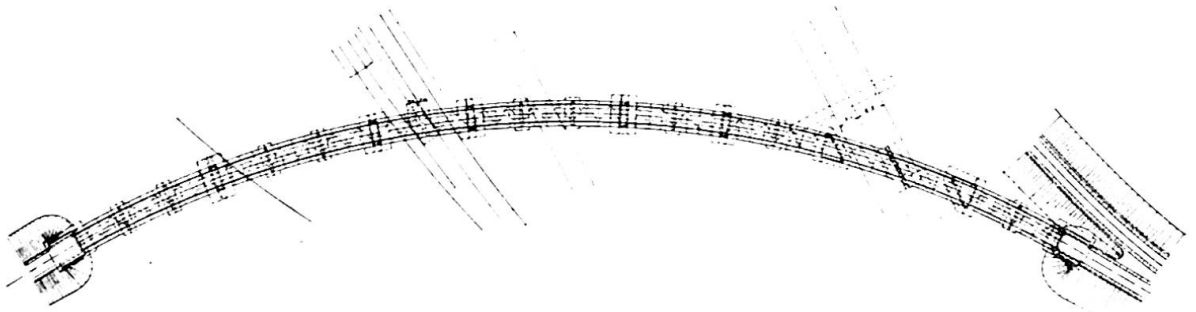
**Abb. 14.** Ansicht einer Eisenbahnbrücke mit konstantem Krümmungshalbmesser.
