# Ia: The present state of welding technic

Zeitschrift: **IABSE congress report = Rapport du congrès AIPC = IVBH  
Kongressbericht**

## **Echecs dans la construction soudée**

G. DE CUYPER

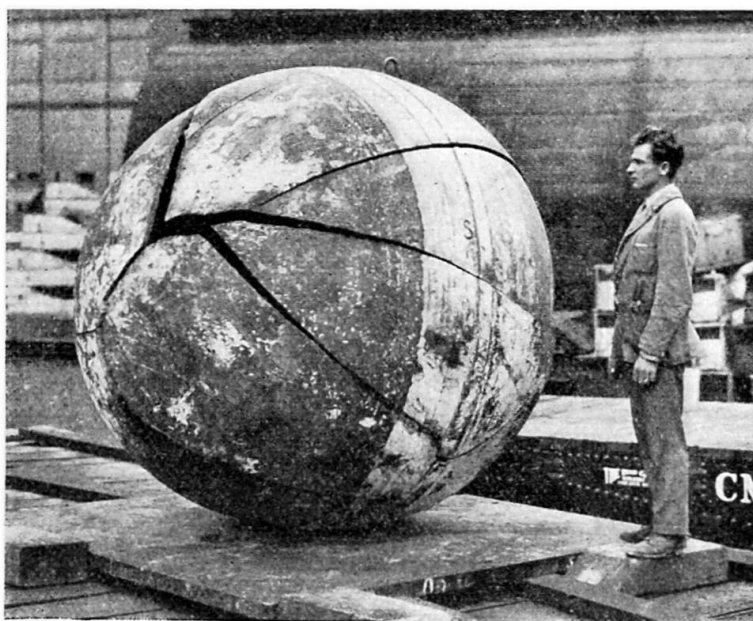
**Fig. 3.** Eclatement d'une sphère par pression hydraulique; cet essai réalisé à la Smith Corporation (U. S. A.) montre un cas de rupture sans déformation apparente.

blème; une sphère de 2 mètres de diamètre, constituée par 2 calottes soudées avec soin, ayant subi, après soudure, des traitements thermiques convenables a été soumise à pression interne jusqu'à rupture (fig. 3). Les ruptures sont sèches comme celles de la fonte. Elles se sont produites en pleine tôle et se sont prolongées à travers toute la sphère, sans déformation apparente : un métal soumis à des efforts triaxés (et encore, dans le cas actuel, l'une des trois tensions est nettement plus petite que les deux autres) se rompt sans déformation apparente. Ce phénomène était connu sans doute, puisque dès le début de ce siècle, sauf erreur, des expérimentateurs allemands le mirent en évidence en soumettant à traction lente des éprouvettes entaillées, mais il n'avait pas retenu l'attention des ingénieurs. C'est là qu'est l'un des nœuds du problème.

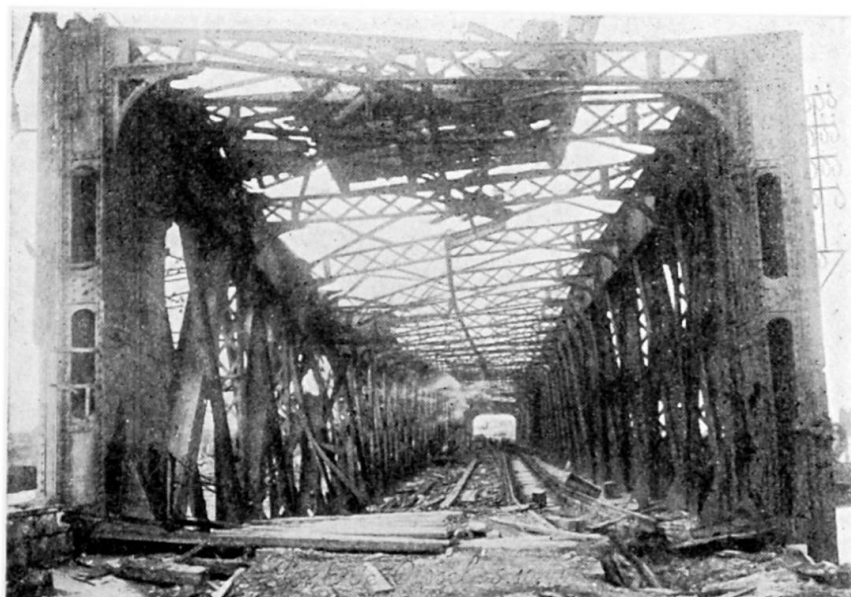
**Fig. 1.** Vue d'enfilade du pont d'Oissel après sa destruction.
