Zeitschrift: IABSE congress report = Rapport du congrès AIPC = IVBH
Kongressbericht

Processus divers d'altération des ouvrages en béton armé

Various processes of alteration of reinforced concrete structures

Untersuchungen über die Frostempfindlichkeit der Einpressmörtel bei vorgespanntem Beton

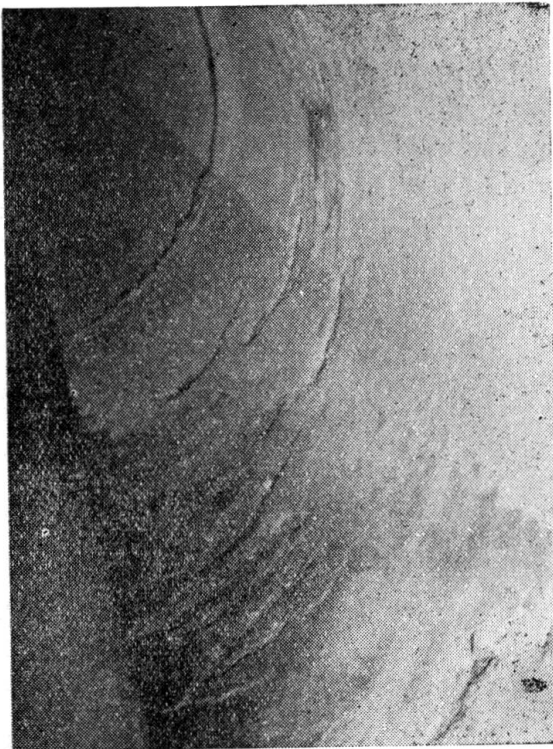
Les autres conduites évacuent des eaux qui ne sont pas agressives et de débit très variable avec les pluies. Il s'agit dans la plupart des cas de tuyaux posés depuis plus de 20 ans, pour d'autres depuis environ 15 ans. Les dégradations se manifestent d'une manière assez analogue à celle des réfrigérants dont il a été question plus haut, mais d'une manière plus continue. (figure 5).

FIG. 5. Les lignes continues du haut de la photographie sont des joints, non des fissures

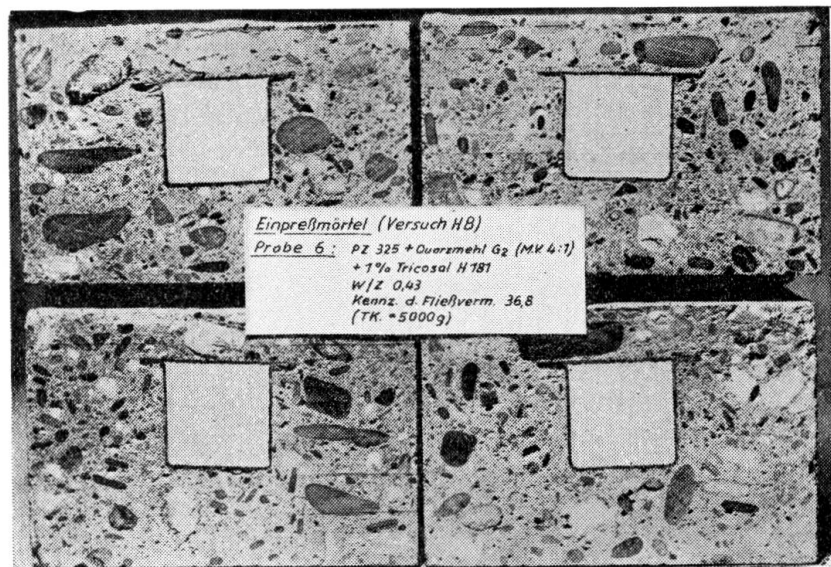
einwandfrei aufbereitet und verpresst werden. Die so hergestellten Einpressmörtel zeichnen sich durch frühe Frostbeständigkeit aus und ergeben hohe Festigkeiten. Die Wirkung der Zusatzmittel ist recht anschaulich in den Abb. 4–7 zu erkennen.

ABB. 4. Einfluss der Zusatzmittel auf den Einpressmörtel

ABB. 5. Einfluss der Zusatzmittel auf den Einpressmörtel

ABB. 6. Einfluss der Zusatzmittel auf den Einpressmörtel

ABB. 7. Einfluss der Zusatzmittel auf den Einpressmörtel
