Artikel: Essai jusqu'à rupture de poutres armées l'une en acier TOR 40, l'autre
en ronds ordinaires

**Essai jusqu'à rupture de poutres armées
l'une en acier TOR 40, l'autre en ronds ordinaires**

**Behaviour of concrete beams reinforced with TOR 40
and ordinary mild steel bars, loaded to collapse**

A. LAZARD

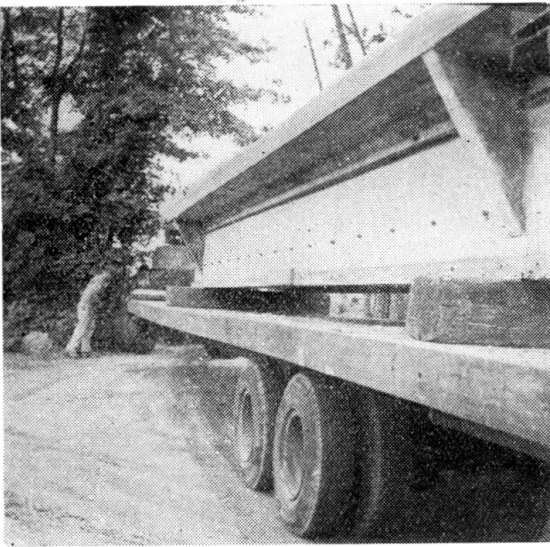
FIG. 3 et 4. Transport de la poutre

Les bétons étaient identiques et dosés à 350 kg de ciment CPA 250/315 au m^3 . Dès le coulage, ils avaient été recouverts avec un produit antiévaporant pour empêcher ou réduire la fissuration de retrait. Pour leur transport — Fig. 3 — Fig. 4 — les poutres avaient été provisoirement comprimées.
