**Zeitschrift:** IABSE congress report = Rapport du congrès AIPC = IVBH  
Kongressbericht

**V****Errichtung der Hangbrücke Puchreit**

Construction of the hillside bridge Puchreit

**ERNST ROUBIN**

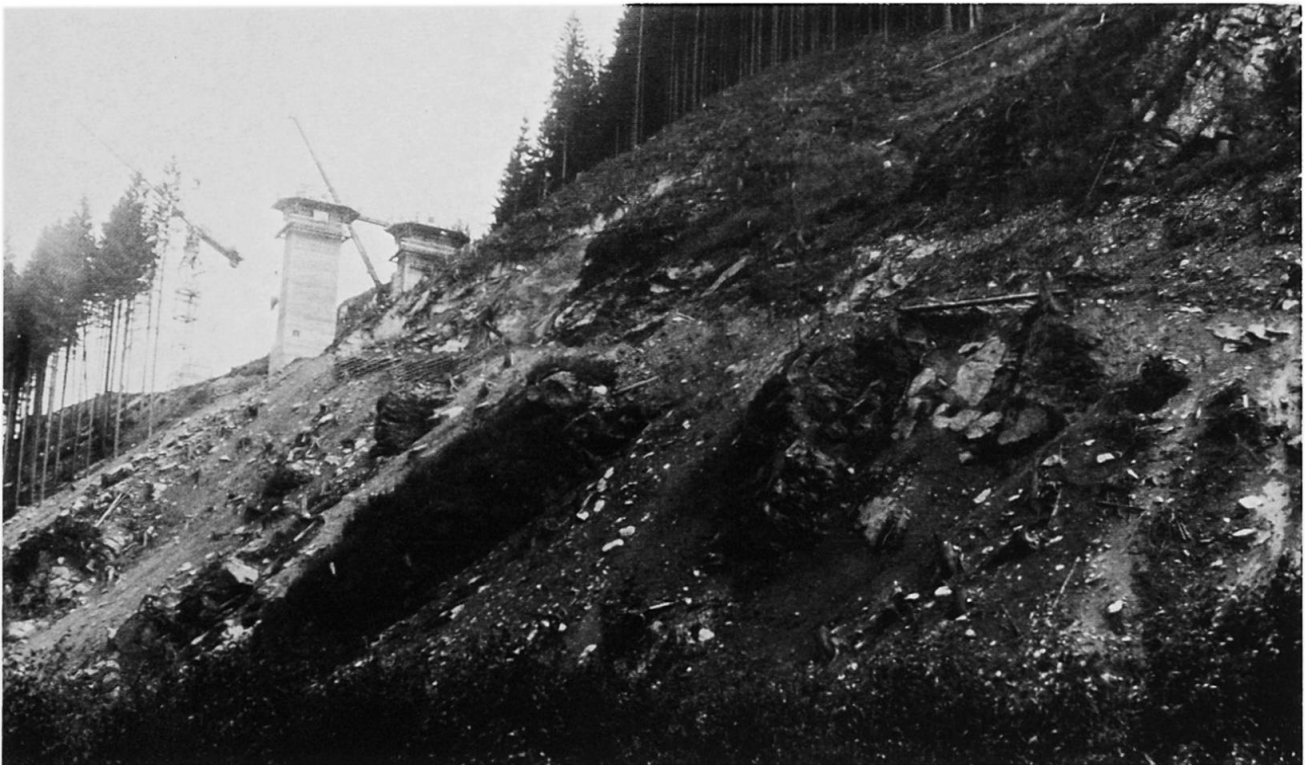
Bild 1 Geländeform

Das Objekt weist 22 Felder mit einer Regelstützweite von 55 m auf. Bedingt durch die steilen Talflanken könnten bereits geringe Veränderungen der Hangbelastung zu Rutschungen führen. Aus diesem Grunde galt die gewählte Trasse vor etwa 10 Jahren noch als unrealisierbar. Erst die moderne Ankertechnik ermöglicht durch die Rückverhängung der Fundierung in stabile, tiefer liegende Baugrundbereiche die Sicherung der Bauwerke.

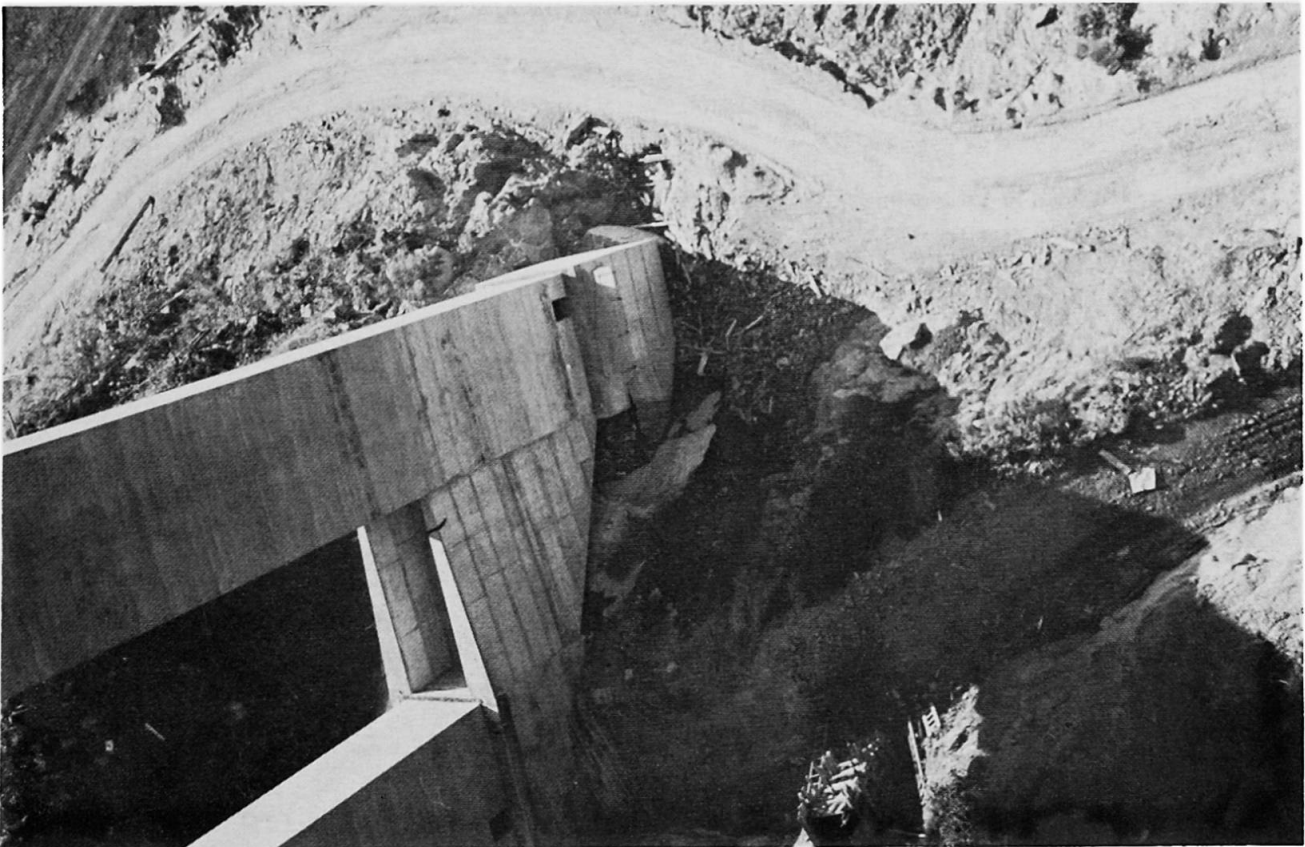
**Bild 2** Pfeilerfuß mit Zufahrtsstraßen  
(von der Brücke aus nach unten gesehen)

Der Bereich der Hangbrücke Puchreit weist jedoch besonders steile Talflanken auf, die in weiten Bereichen keine Überlagerung mit Lokermassen haben. Die Baustraßen mußten weitgehendst aus dem Fels gesprengt werden oder bedingten aufwendige Krainerwände und auch Felsankerungen.

Zusätzlich erschwerend war, daß die Planien zur Brunnenherstellung für die berg- bzw. talseitigen Pfeiler Höhenunterschiede bis zu 12 m aufwiesen und damit zum Teil getrennte Zufahrten notwendig machten. Um keine zeitliche Instabilität des Hanges zu bewirken, durfte der Aushub des zweiten, bergseitigen Brunnens eines Pfeilerpaares erst nach der Auffüllung des ersten, talseitigen mit Kernbeton in Angriff genommen werden.

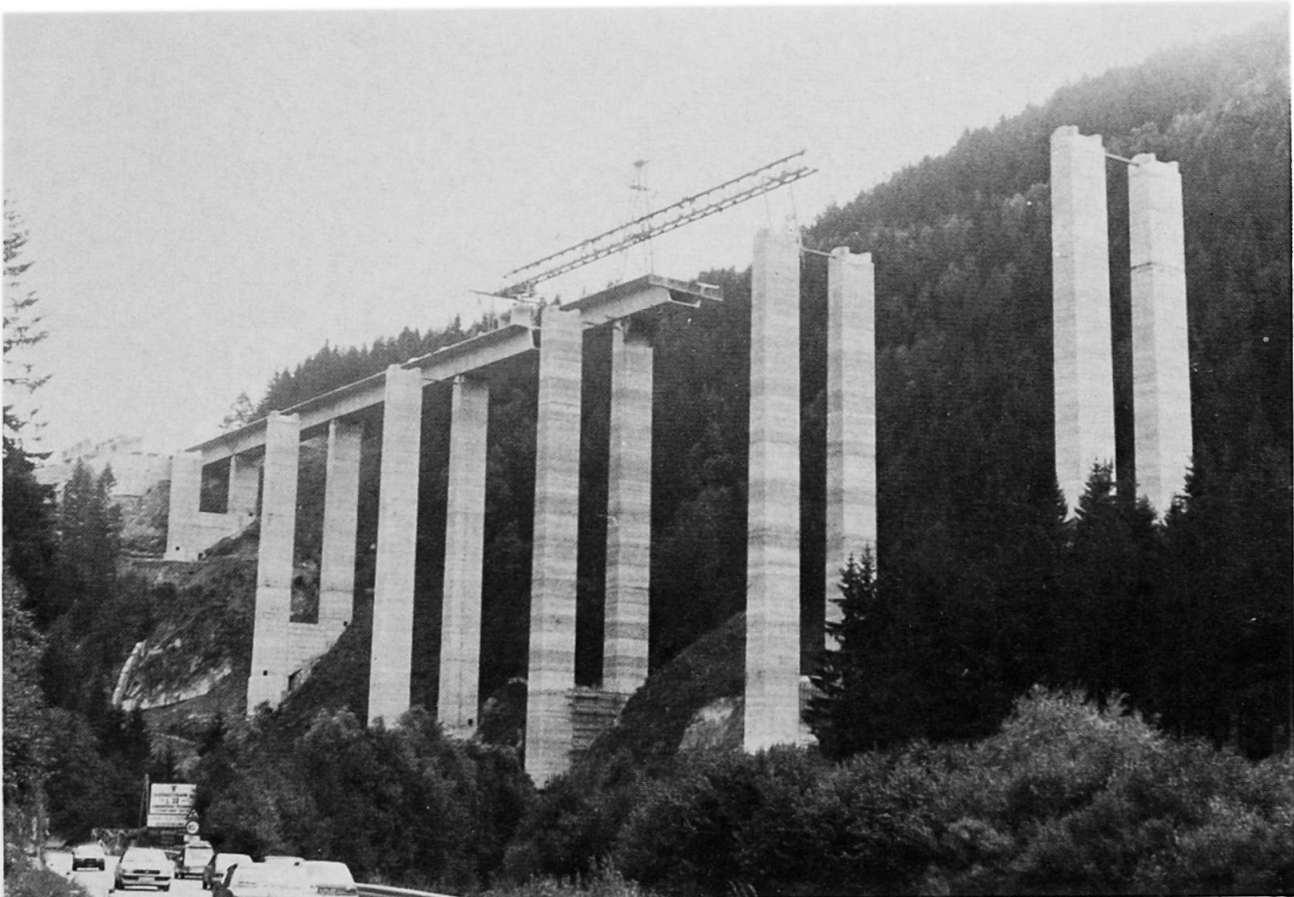
Bild 3 Montage der Brückenfertigteile (Segmente)

Als der Unterbau den nötigen Vorlauf erreicht hatte, wurden die Fertigteile nach dem Prinzip des Freivorbaues mit einem oben fahrenden Versetzgerät montiert.

Allein durch ungleichmäßige Erwärmung der bis 80 m hohen Pfeiler finden Bewegungen der Pfeilerköpfe, die mehrere cm betragen, statt. Die Last des fertigen Waagebalkens, also von 17 Segmenten, mit dem Zentralfuß des Versetzgerüsts betrug ca. 1150 t, sie wurde vorerst von vier Stellingpressen übernommen. Zwei waren am Pfeiler selbst und zwei auf einer Stahlkonsole postiert, um den wirksamen Hebelsarm zu vergrößern. Auf den Pressen wurden allseitig verschiebliche Teflonlager aufgebracht. Die definitiven Lager waren zwar schon auf dem Pfeilerkopf fertig versetzt, hatten aber mit dem Tragwerk noch keine Verbindung.

Für die horizontale Fixierung des Tragwerkes wurde eine Erdbebensicherung, verbunden mit einer Verschiebeanlage, installiert. Damit war es möglich, mit dem Waagebalken in Relation zu den definitiven Lagern Verschiebungen und Drehungen in je 3 Richtungen auszuführen und ihn in seine exakte Endposition zu bringen.
