Ergebnisse der metallurgischen Untersuchungen und Festigkeitsprüfungen, welche im Zusammenhang mit der im Winter 1945/46 in elektrisch geschweißter Stahlrohrkonstruktion erbauten Kossuth-Brücke in Budapest durchgeführt wurden

LUDWIG PÉTER, Budapest

Erwähnte Brücke ist 393.83 m lang und 15.90 m breit.

Zwei Öffnungen von je 55.28 m und eine von 78 m Weite sind in geschweißter Stahlrohrkonstruktion hergestellt.

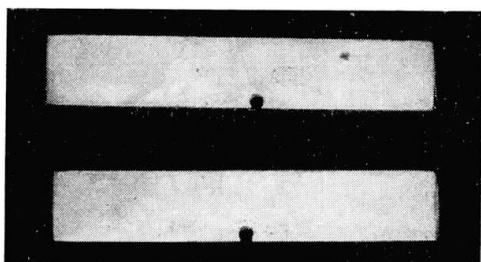
Fig. 5

Die Stäbe für die Schlagproben sind aus den entsprechenden Teilen wie die für die Zerreißproben hergestellt worden, jedoch so, daß bei den Schweißverbindungen die Querschnittsverminderung einmal in die Mitte der Naht, im anderen Fall aber in die Übergangszone gefallen ist. Abbildung 5.

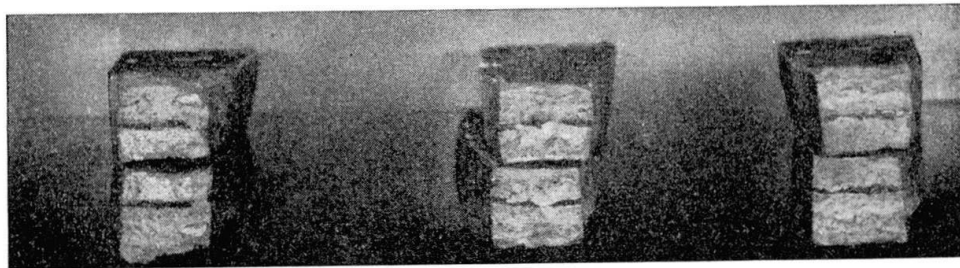
Fig. 11

Auf allen 3 Bruchflächen der Abbildung 11 sind zwischen den Nähten gut sichtbare Einschlüsse enthalten. Der Bruch erfolgte bei jedem der Stäbe im Übergang, infolgedessen ziehen sich die Einschlußlinien längs des Grundmaterials und den Nähten. Interessant ist, daß die Schweißnähte selbst mit ihren Berührungsflächen unter sich, wie auch mit dem Grundmaterial eine vollkommene Verbindung zeigen, somit versteckt sich der Einschluß zwischen den 3 Berührungsflächen. Trotz guter Festigkeitswerte ist es natürlich, daß infolge der Einschlüsse die Kraftlinien sich stauen und dadurch gewisse Spannungen auftreten.

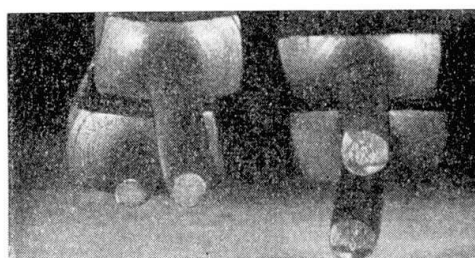
a) Fig. 16 b)

Abbildung 16 stellt Schweißverbindungen des G.St.M. dar. Stab a) ist im Grundmaterial, Stab b) im Übergang gebrochen. Die Ursache des Bruches an dieser Stelle ist in dem sich durch den Querschnitt ziehenden Einschluß zu suchen.

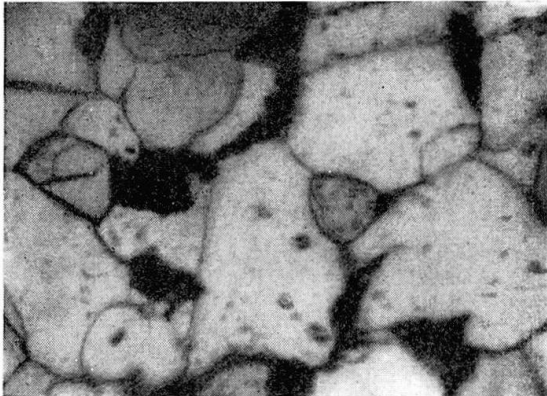
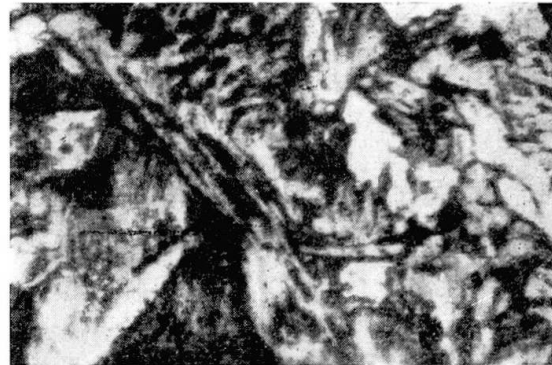
Fig. 30

Von den Schweißverbindungen mit dem G.St.M. machten wir die Aufnahmen an den auf Abbildung 30 bezeichneten Stellen. Die mit a) bezeichnete Aufnahme zeigt die Mikrostruktur des G.St.M., es hat körniges Gefüge, Ferrit und sehr dicht gekörntes Perlit, an den Körnergrenzen ist wenig terziäres Cementit. Auch hat es Schlackenflecke. b) Die Übergangszone besteht aus Ferrit, in den wenigen Martensitflecken mit Troostit. Im mittleren Teil ist oben noch ungelöstes Ferrit sichtbar. Die Aufnahme ist vom Übergang, aber an einer Stelle, die näher dem G.St.M. ist, gemacht worden, und zwar von der Grenze der ersten Raupe. Die Temperatur dieser Naht hat gerade den Wärmegrad Ac_1 erreicht und infolge der raschen Wärmeentnahme entstand Martensit. c) Die Aufnahme wurde von der obersten Schicht der Naht gemacht und zeigt ein primäres Gußgefüge (Wildmannstetten'sche Struktur). Ferrit, Perlit, stellenweise mit Schlackeneinschluß. Die für das Gußgefüge charakteristische nadelförmige Ausbildung hat durch Hammerschläge auf die Schweißnaht eine Verzerrung erfahren. d) zeigt reines Schweißgut mit körnigem Gefüge mit ziemlich viel Schlackeneinschlüssen. Die feinen Kristallitkörner sind die Folge der Veredelung.

G.St.M. ausgeschiedene Perlit teilweise gelöst und haben sich inzwischen das Ferrit, gelagertes Troostit und Hardenit umgewandelt. Wenn in der Übergangszone des G.St.M. infolge Wärmeableitung Martensit entstanden ist, so hat sich beim gehärteten G.St.M. das Martensit gelöst und haben wir ein Gefüge erhalten, das weniger hart ist als dies beim ungehärteten G.St.M. der Fall war und diese Tatsache ist als günstig zu bezeichnen.

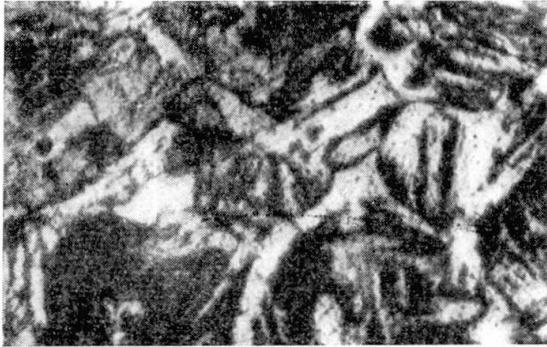
Fig. 31

Die Mikroaufnahmen der Schweißverbindung mit gehärtetem G.St.M. zeigt Abbildung 31. a) zeigt das Grundmaterial. Martensit-Troostit. Trotz der Tatsache, daß die kritische Abkühlungsgeschwindigkeit erreicht wurde, daß also eine Härtung erfolgte, erhielten wir kein reines Martensit-Gefüge, weil der Carbon-Gehalt sehr gering war. b) Infolge der Wärmewirkung der in nächster Nähe des G.St.M. geschweißten Raupe hat sich das im gehärteten

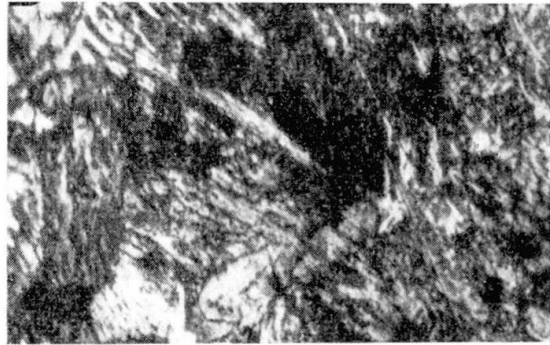
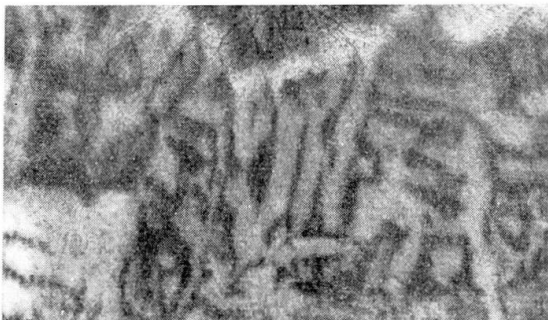
Fig. 32

Die Mikroaufnahmen der bei einer tieferen Temperatur als 0°C geschweißten Verbindung sind auf Abbildung 32 sichtbar. a) zeigt das Gefüge des G.St.M. und ist identisch mit a) der Abbildung 30. b) Die intensive Wärmenahme zeigt ihre Wirkung in nächster Nähe des G.St.M. bei Schweißung der ersten Naht. Von allen 3 Fällen ist die Martensitausscheidung hier am vollkommensten. Wäre genug Zeit zur Verfügung gestanden, um die -15°C vor Schweißung jeder Raupe zu erreichen, so wäre bei jeder Naht ein Martensitgefüge entstanden, aber auch in diesem extremen Fall löst sich das Martensit der unteren, wieder erwärmten Raupe. Ein solch extremer Fall kommt in der Praxis bei fortlaufender Schweißung nicht vor.

d) zeigt wieder das Gefüge der mittleren obersten Raupe und zwar Ferrit-Perlit. Im wesentlichen unterscheidet sich dieses Gefüge von den übrigen, denn es kann, wie wir auch schon bei der Makroaufnahme gesehen haben, eine Orientierung in Richtung der Wärmeableitung konstatiert werden. Diese Orientierung zur Wärmeentnahme zeigt sich in der Aufnahme darin, daß die Kristallite nur teilweise den Veredlungsprozeß mitgemacht haben.
