# Transport de force électrique en montagne, à l'aide de fils nus, placés sous la neige

Autor(en): **Schmidhauser, P.**

Zeitschrift: **Bulletin technique de la Suisse romande**

par P. SCHMIDHAUSER, ingénieur,  
Directeur des travaux d'adduction des eaux du lac d'Arnon.

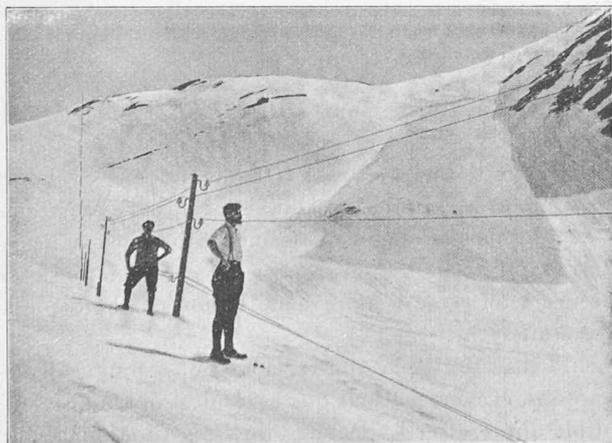
Fig. 1. — Versant ouest du col des Andérets. Traversée du plateau d'Isenau. Les 3 fils à haute tension et les 2 fils du téléphone de service. Hauteur moyenne de la neige : 4,50 m.

Les fig. 1, 2 et 3, qui montrent la ligne sous tension à hauteur d'homme, sont là pour prouver qu'en haute montagne la ligne aérienne présente plus de dangers que la ligne enfouie profondément sous la neige, ceci pour autant que la couche de neige atteint une forte épaisseur.

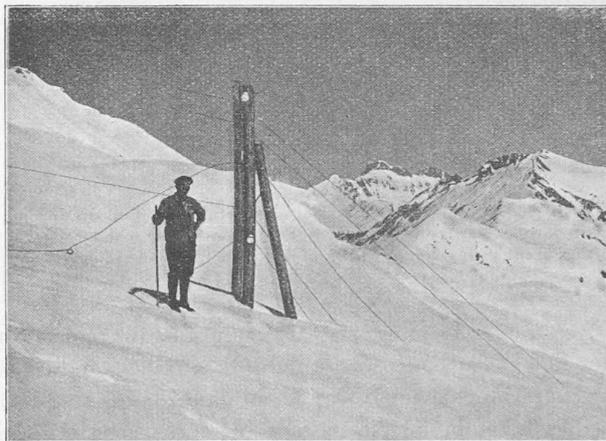
Fig. 2. — Le col des Andérets. Poteau de 12 m. Les 3 fils haute tension sont rompus, ainsi que les 2 fils téléphoniques. Le trait de lumière, à droite, en bas, marque le bord supérieur de la corniche.

les fils aériens et passait par-dessus (fig. 2<sup>1</sup>). Puis, lorsque la tempête cessait, et que, sous le régime de la bise, la température montait très haut pendant le jour et baissait très bas pendant la nuit (les variations de + 30° à - 30° C n'y sont pas rares), un tassement lent de la corniche se produisait, entraînant les fils aériens, provoquant un accroissement progressif de leur tension mécanique, et amenant finalement leur rupture. Il peut paraître paradoxal que ces fils surtendus n'aient pas réussi à couper la neige de la partie supérieure de la corniche et à se libérer plutôt que de se rompre. Etonné de ce fait, nous avons examiné de près ce qui se passait, et avons constaté qu'une gaine de neige glacée — ce n'était pas de la glace compacte — se formait autour de chaque fil ; on sait d'autre part que la neige qui constitue une corniche est excessivement serrée et dure.

<sup>1</sup> Cette figure représente le poteau du col tel qu'il était en 1918-1919.

La fig. 2 prouve surabondamment que la neige, au gros de l'hiver, constitue un excellent isolant. Au moment où cette photo a été prise, les deux fils du téléphone ainsi que les trois fils à haute tension venaient d'être rompus. Ce n'est que l'impossibilité de communiquer par téléphone avec le lac d'Arnon qui donna l'éveil ; aucune perturbation quelconque n'avait été observée ni au chantier d'Ayerne ni à l'usine génératrice du Pont de la Tine. Nous ne doutions nullement que la ligne électrique fût rompue elle aussi, ni que le courant faisait défaut au chantier du lac ; la ligne était toujours sous tension. L'un de nous descendit au lac, l'autre retourna à Ayerne, et chacun revint le lendemain avec une équipe d'ouvriers. Il est équitable de reconnaître, en passant, que si les grandes quantités de neige présentent parfois de gros inconvénients, elles

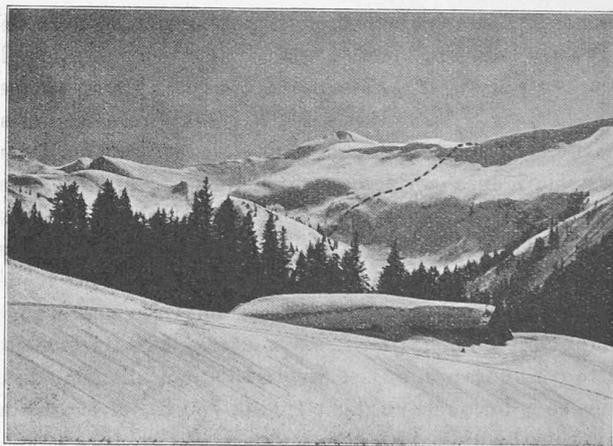
Fig. 5. — La cuvette du lac d'Arnon, le col des Andérets à droite et la Palette d'Isenau au milieu. La ligne à haute tension est indiquée en pointillé.

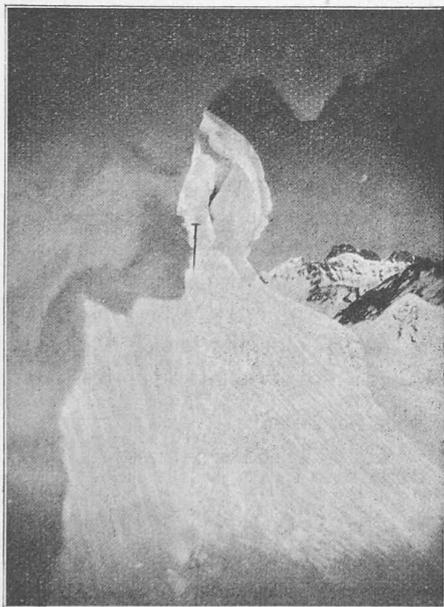
Fig. 6. — Corniche de neige.

Fig. 7. — Corniche de neige.

Fig. 8. — La corniche des Andérets.

Les travaux qui viennent d'être achevés, faits pour le compte de la *Société Romande d'Electricité*, pour amener dans la Grande Eau (vallée des Ormonts) les eaux du lac d'Arnon (bassin de la Sarine), ont exigé un transport, par-dessus la montagne, de courant triphasé 6000 volts. Etablie entièrement sur poteaux de bois, comme on a coutume de le faire, la ligne franchit la montagne au Col des Andérets à l'altitude de 2035 m. Le faite du Col des Andérets est orienté du nord au sud ; à l'ouest, la pente qui y conduit est faible ; à l'est, par contre, elle est très forte. Cette configuration du sol favorise l'amoncellement de la neige sous forme de corniche (fig. 6, 7 et 8) sur le versant Est, sous l'action des vents d'Ouest.

La corniche des Andérets atteignait des dimensions telles que, malgré l'emploi de hauts poteaux, elle gagnait

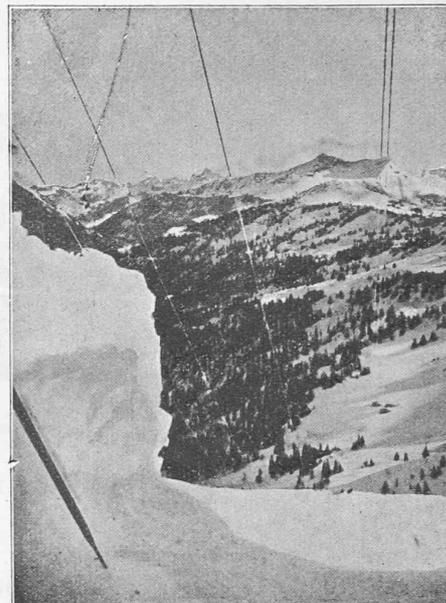
Fig. 10. — La tranchée dans la corniche des Andérets, vue de l'intérieur vers l'extérieur.

aux fins de les éviter (fig. 9 et 10<sup>1</sup>). En automne 1920, alors qu'on avait commencé à vider le lac d'Arnon à l'aide de deux pompes centrifuges actionnées chacune par un moteur de 60 HP, le besoin d'assurer, sans aucun arrêt durant tout l'hiver, l'alimentation du chantier en courant électrique apparut plus impérieux que jamais, car il y allait de la réussite de cette campagne de travaux, et le temps était compté pour achever la prise d'eau sous le lac avant que commençât la fonte des neiges.
