**Artikel:** L'usure des turbines hydrauliques, ses conséquences et les moyens d'y parer

**Autor:** Dufour, H.

### L'usure des turbines hydrauliques, ses conséquences et les moyens d'y parer.

#### V. Le dessableur de l'usine de Monthey.

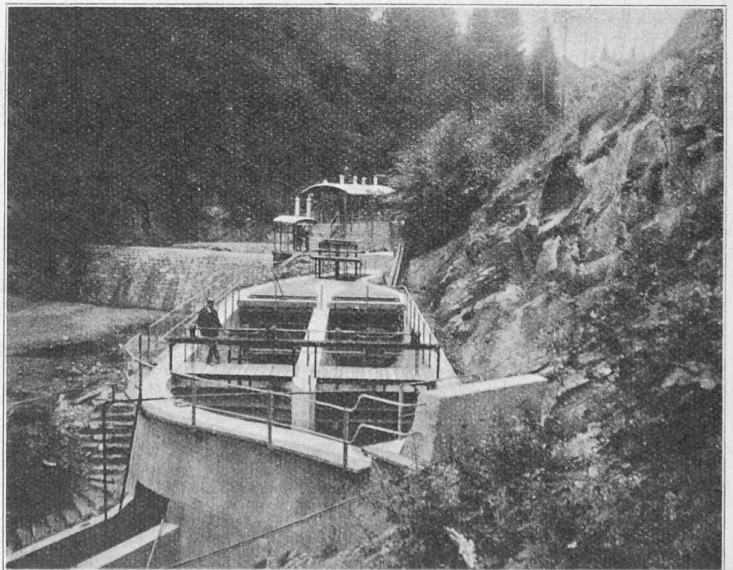
Fig. 31. — Dessableur du Pont-du-Pas, vue de l'aval vers l'amont.

L'installation de dessablage récemment mise en service représentée par les fig. 29, 30 et 31 comporte : un canal de prise, deux canaux de décantation et une galerie de raccordement. Comme ceux du dessableur de l'Ackersand, chacun de ces canaux de décantation est muni : d'une vanne d'entrée  $V_6$  et d'une vanne de sortie  $V_8$ , d'une vanne de vidage  $V_7$ , de dispositifs de répartition et de tranquillisation, d'une grille fine et d'un dispositif de purge automatique et continue. L'entrée de la galerie directe a été pourvue d'une vanne de fermeture  $V_5$  et celle de la galerie de raccordement d'une vanne  $V_9$ , pour régler exactement le débit destiné à l'usine.

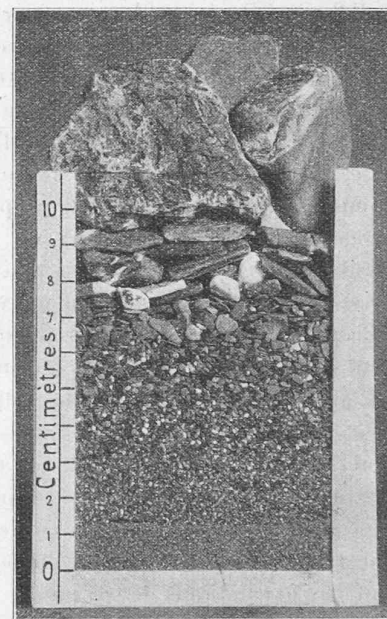
Fig. 34. — Alluvions éliminées, prélevées dans l'eau de purge du dessableur.

Il va sans dire, que, comme celui de l'Ackersand, ce dessableur élimine aussi une grande quantité d'alluvions de dimensions inférieures à la limite fixée par les garanties<sup>1</sup>. Mieux que des chiffres la figure 32 permettra au lecteur de se faire une idée sur les matériaux qui, malgré les dispositions d'une prise d'eau soigneusement étudiée, pénétraient autrefois dans la galerie et dont une grande partie traversaient les turbines. Les fig. 33 et 34 lui permettront de juger l'efficacité du nouveau dessableur.
