Zeitschrift: **Bulletin technique de la Suisse romande**

Band (Jahr): **57 (1931)**

Note sur les coulées du Saint-Barthélemy et la possibilité de les combattre¹

par J. BOLOMEY, professeur à l'Ecole d'ingénieurs de Lausanne.

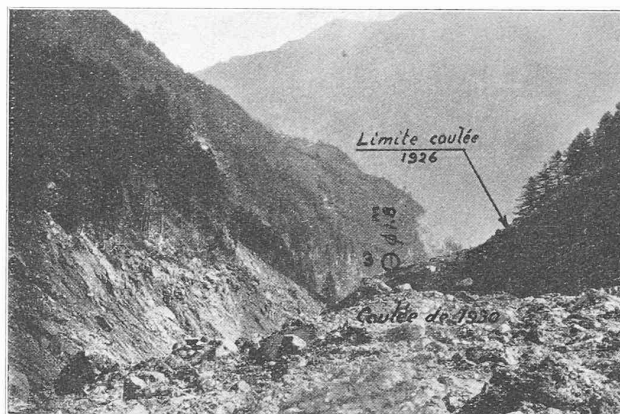
Fig. 3. — Vue d'amont en aval de l'éperon rocheux prise le 17 août 1930 depuis le point 2 de la fig. 4.

Les coulées de 1926 ont passé, au droit de l'éperon rocheux, à plus de 40 m au-dessus du thalweg ; le bord droit de la coulée de 1930, arrêtée en cet endroit par l'éperon rocheux, est à environ 30 m au-dessus du lit du torrent. Cette coulée est caractérisée par une teneur en blocs de grandes dimensions beaucoup plus considérable que celle qui s'observe dans la moraine.

La coulée de 1930 arrêtée en amont de l'éperon rocheux contient beaucoup plus de gros blocs que la moraine. La forte dénivellation entre ses rives droite et gauche, la surélévation de plus de 30 m au-dessus du lit à la ren-

La hauteur utile des barrages sera d'environ 25 m; elle sera souvent réduite à moins de 20 m au printemps par les accumulations de neige. Or les coulées de 1930 se sont élevées à plus de 30 m au-dessus du thalweg, celles de 1926 à plus de 40 à 50 m. Si le barrage 3 avait déjà été construit, il aurait été complètement submergé sur la rive droite par la coulée de 1930 arrêtée devant l'éperon rocheux (comparer fig. 1 et 3).

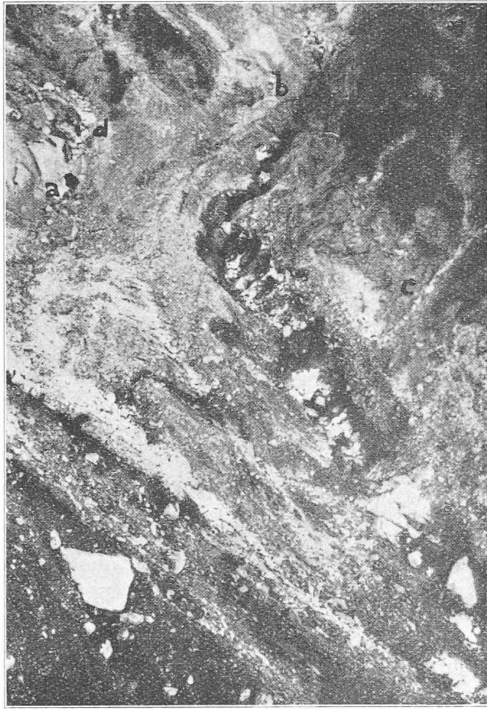
Fig. 5. — Vue de la gorge à l'amont du Foillet, prise le 13 octobre 1926 et montrant une coulée arrêtée.

La photographie du 13 octobre 1926 (fig. 5) montre une coulée arrêtée au débouché du torrent à l'amont du Foillet, la photographie du 17 août 1930 (fig. 6) fait voir que ces matériaux ont été emportés en grande partie par les débâcles de 1927 et 1930. La figure 7 indique le point de départ des éboulements de 1926 et l'emplacement de la poche qui, en se vidant progressivement, a provoqué les autres coulées de 1926, 1927 et 1930.

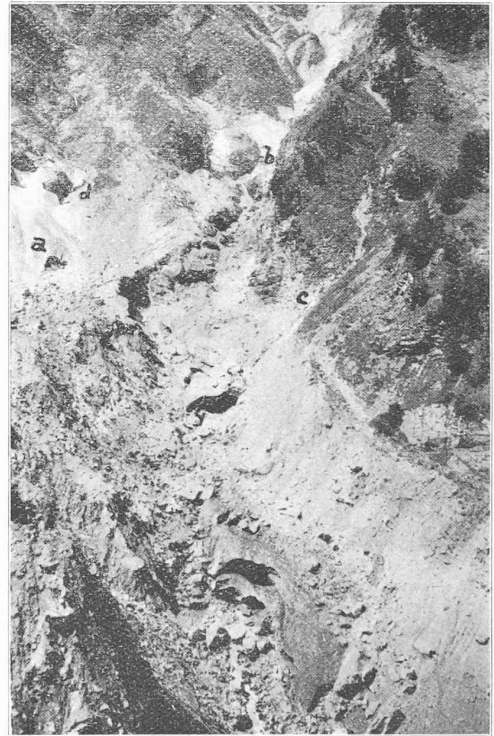
Fig. 6.
 Vue de la gorge à l'amont du Foillet, prise le 17 août 1930 et montrant l'érosion des dépôts de la coulée de 1926.
