La mine de lignite de Grandson.

Quelques observations faites sur les mouvements de terrain dus à l'exploitation

par OLIVIER BARBEY, Docteur ès sciences
et ALBERT DUNANT, ingénieurs E. P. Z.

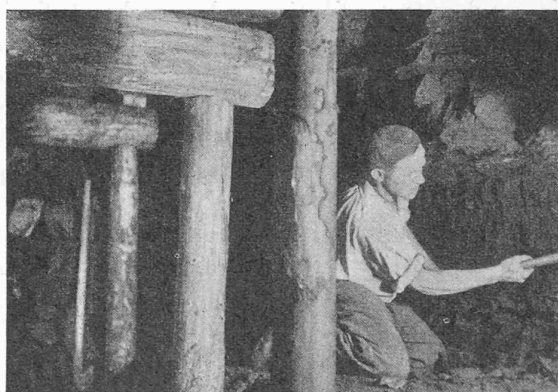
Fig. 11. — Dépilage des longs piliers.

L'homme est en dehors de la galerie boisée ; il est à genoux sur la banquette de stérile, et attaque le lignite du pilier, qui a environ 1.20 m d'épaisseur, au moyen d'une pioche tranchante. Au fond, le remblayage suit de près l'abatage.

2. Longs piliers (fig. 10 et 11).
