L'aménagement hydroélectrique de Rossens-Hauterive après deux ans d'expérience

Zeitschrift: **Bulletin technique de la Suisse romande**

L'AMÉNAGEMENT HYDROÉLECTRIQUE DE ROSSENS-HAUTERIVE APRÈS DEUX ANS D'EXPÉRIENCE

par J. F. BRUTTIN, ingénieur

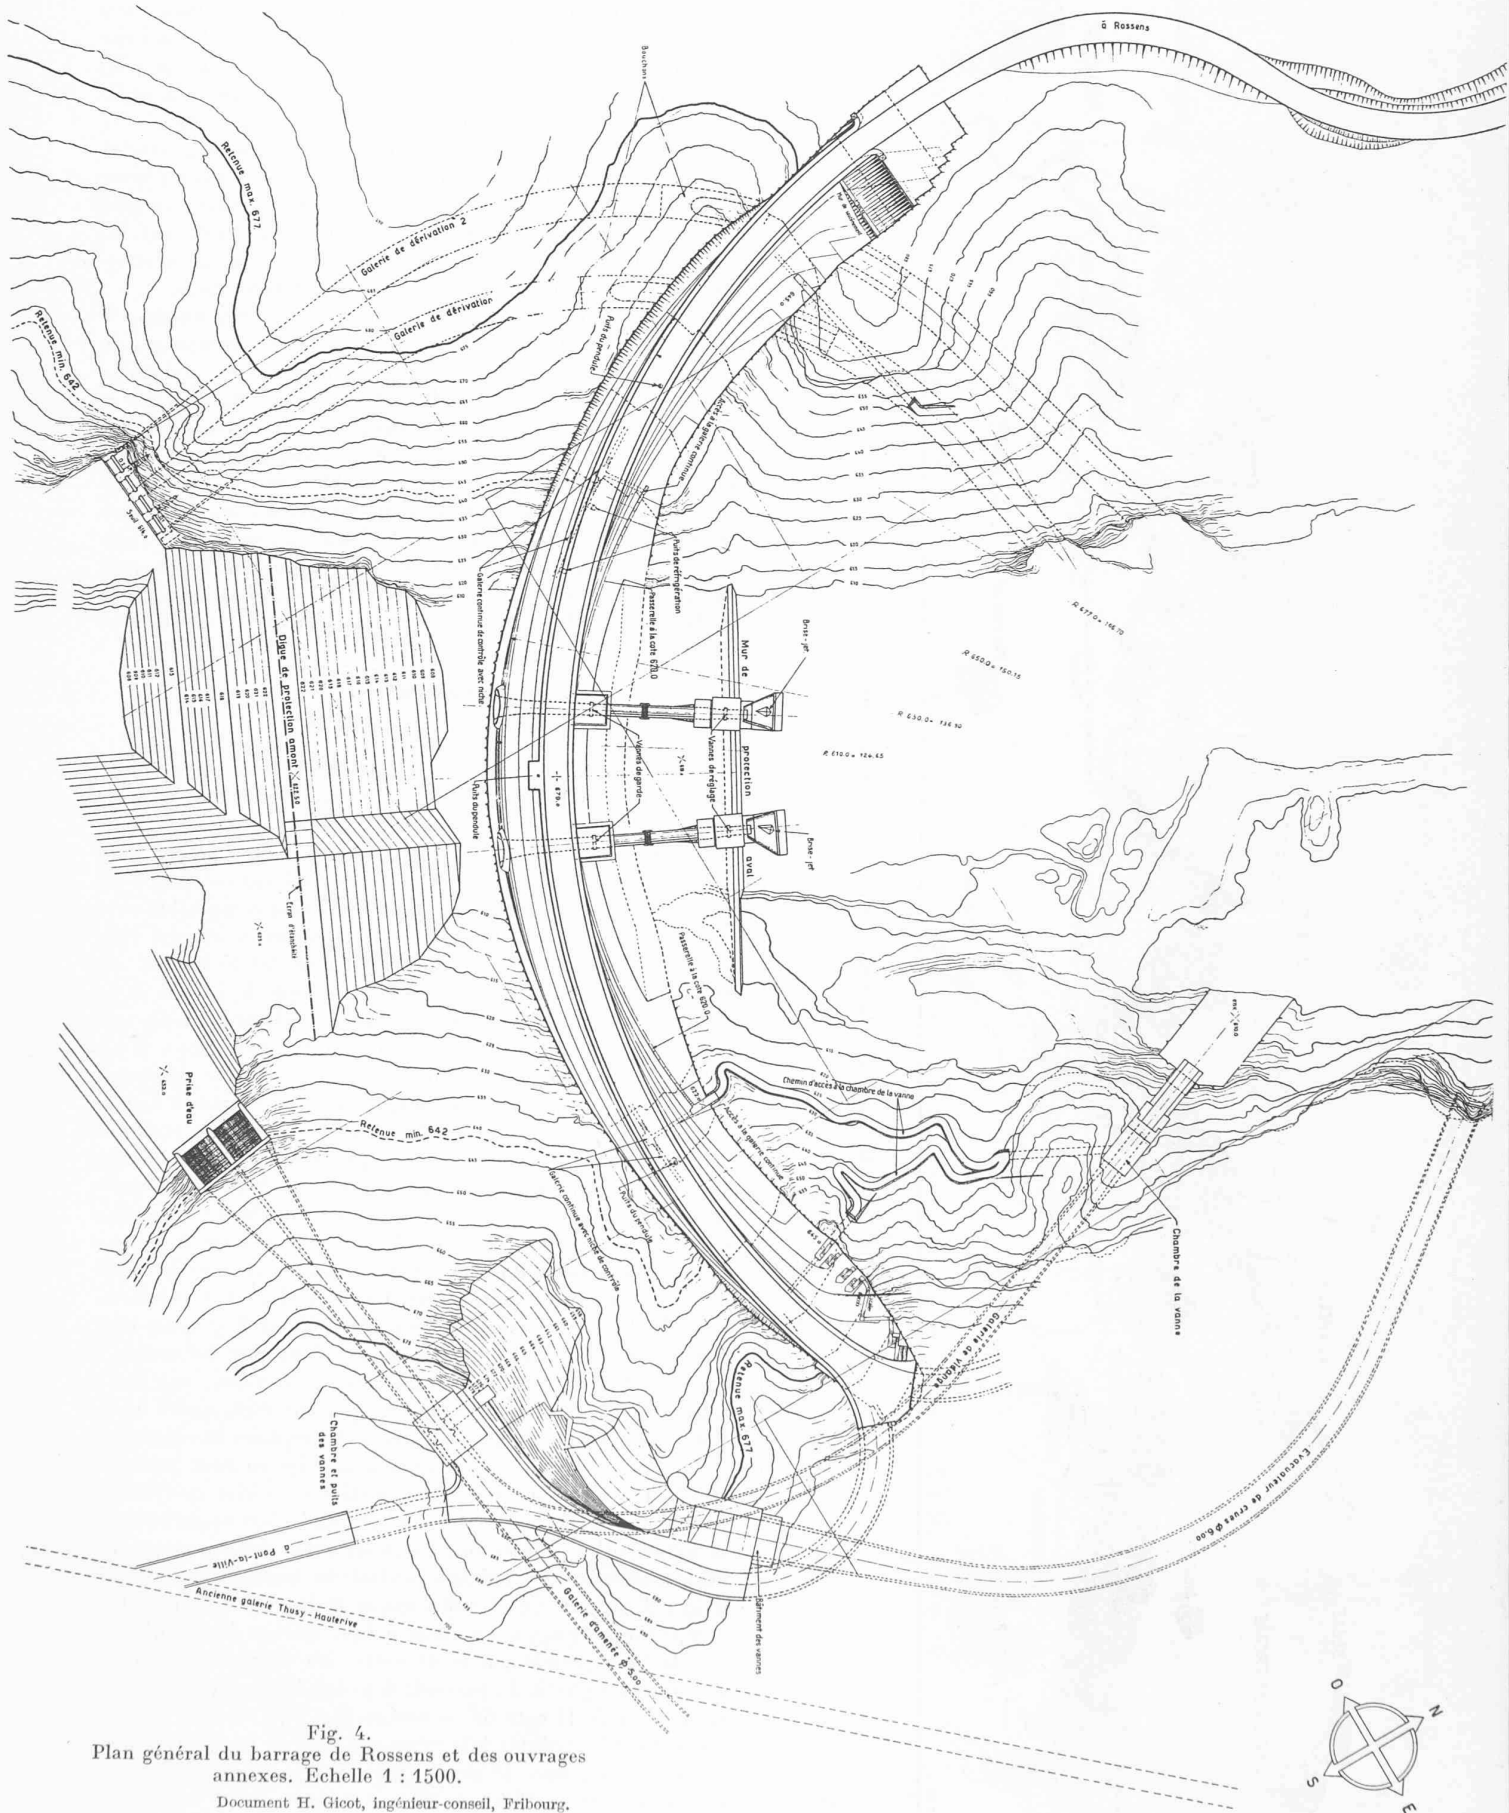
Fig. 4.
Plan général du barrage de Rossens et des ouvrages annexes. Echelle 1 : 1500.
Document H. Girot, ingénieur-conseil, Fribourg.

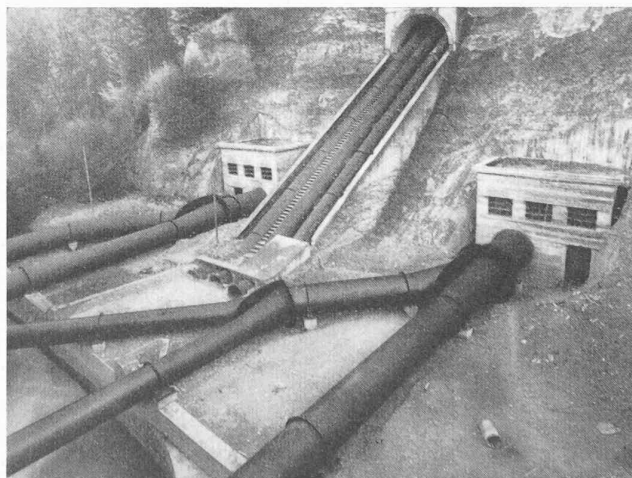
Fig. 20. — Conduites forcées.
Au centre : conduites désaffectées de l'ancienne usine.
