EXPÉRIENCES FAITES AU COURS DE LA CONSTRUCTION DES BASSINS DE COMPENSATION D'EGGEN (Energie électrique du Simplon) ET DU BERGLI (Simmentaler Kraftwerke A.-G.)

par J.-C. OTT, ingénieur principal à la Société générale pour l'Industrie, Genève

DEUXIÈME PARTIE**Bassin de compensation du Bergli**

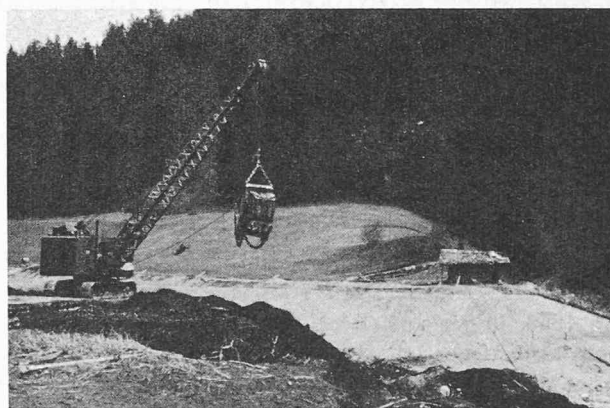
Fig. 21. — S.K.W. : Dragueline « Skoda-Menck » de 44 t sur chenille sur chaussée provisoire et matelas de madrier.
Pression maximum au sol : 2,5 kg/cm²
Pression moyenne au sol : env. 1 kg/cm².

Les entreprises consultées pour l'excavation du bassin éprouvèrent des hésitations compréhensibles pour choisir le mode d'exécution le mieux approprié. Certains proposèrent l'emploi de draglines cheminant sur des câbles ancrés en dehors de la tourbière, d'autres, dont l'adjudicataire, estimèrent que moyennant certaines précautions il était possible de circuler avec des engins d'excavation en constituant des chaussées provisoires balastrées (fig. 21) ou des matelas de madriers.

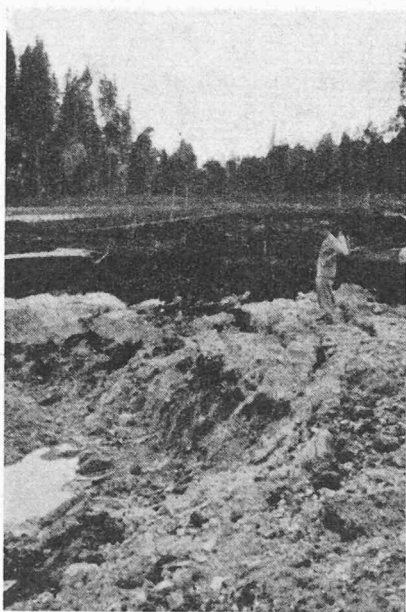
Fig. 23. — Glissement dans les berges de la tourbe durant l'excavation.

Les travaux commencèrent au printemps 1957 par l'abaissement, par pompage, du niveau de l'Egelsee au cours duquel, comme on s'y attendait d'ailleurs, des glissements se produisirent dans la tourbe. Au cours de l'été 1957, au fur et à mesure de l'avancement des travaux d'excavation, des glissements se produisaient à l'intérieur du lac, aussi bien dans la tourbe (fig. 23)

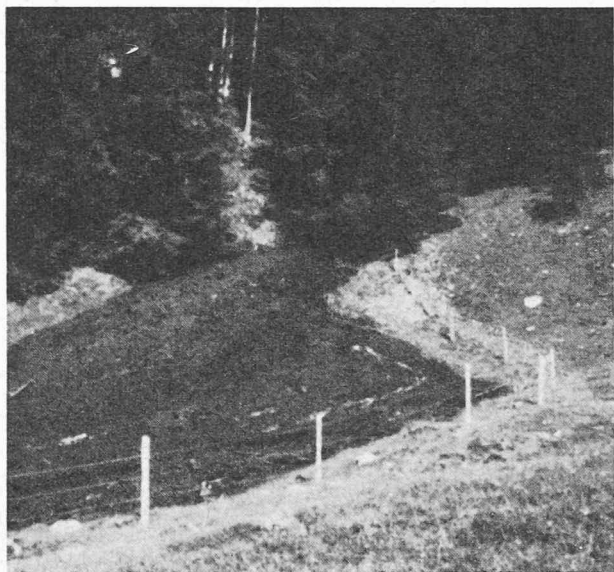
Fig. 30. — Glissement de la décharge : la tourbe dévale comme un liquide dans le Steinibach en direction de la Simme.

Le mois de mai 1957 fut marqué par une période excessivement pluvieuse. Alors que l'entrepreneur avait déchargé environ 60 000 m³, on assista à une véritable « solifluxion » de la tourbe, qui se mit à glisser sur la décharge, tel un glacier, avec une vitesse de l'ordre de 2 m par jour et sous une pente extrêmement faible, de l'ordre de 20 %. Le matériau, telle une bouillie, déversait par-dessus la petite murette de pied de talus et dévalant le long du thalweg du Steinibach (fig. 30), se

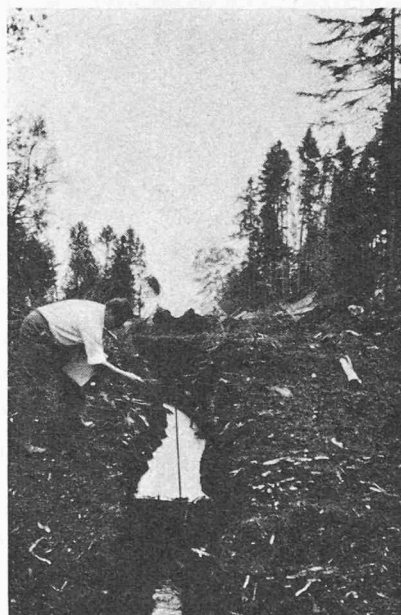
Fig. 31. — Une tranchée dans la tourbe de 2 à 2,5 m de hauteur tient verticalement.
