La rue, expression de la vie sociale et économique

Vie et mort d'un canal

Contribution du Comité national néerlandais

par P. L. DE VRIEZE, architecte B.N.A., Groningen, Pays-Bas

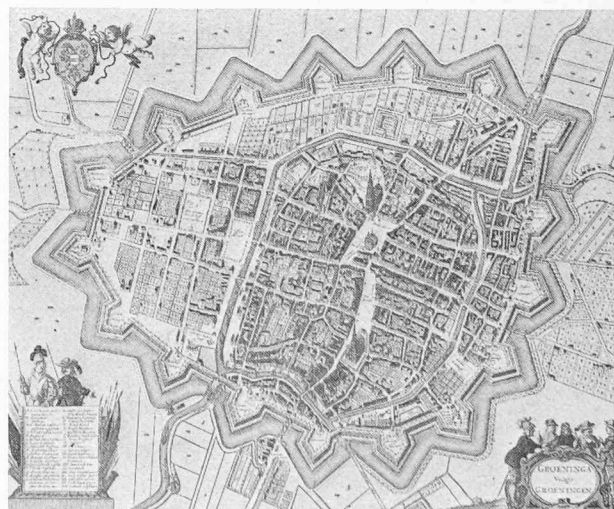
Fig. 4. — Détail du plan de J. Blaeu(?) de 1643.
A droite, de bas en haut, le « Nieuwe » ou « Zuiderdiep » avec 2 passerelles en bois pour piétons et au milieu un pont voûté en briques pour la rue principale (Herestraat). A gauche de ce pont, le « Esserhuis » avec jardin à l'arrière le long du « Zuiderdiep ».

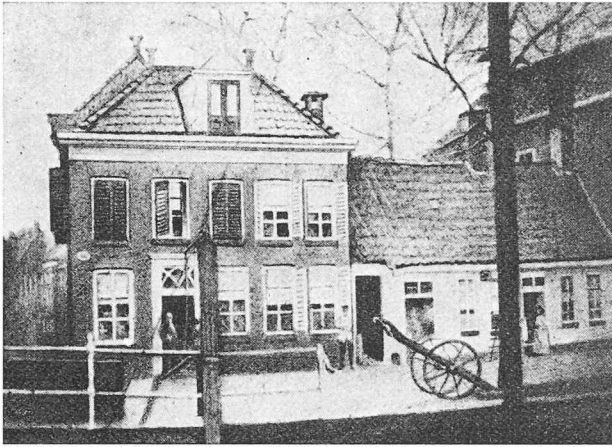
Fig. 5. — Vue prise aux environs de 1850 du « Zuiderdiep » (côté nord) — jonction Pelsterstraat avec la maison « Camphuis ». On remarque les remparts en briques de consolidation des rives, les pavés et les plantations d'arbres ; la rue est bordée d'habitations et d'entrepôts de marchandises pour le transport fluvial.

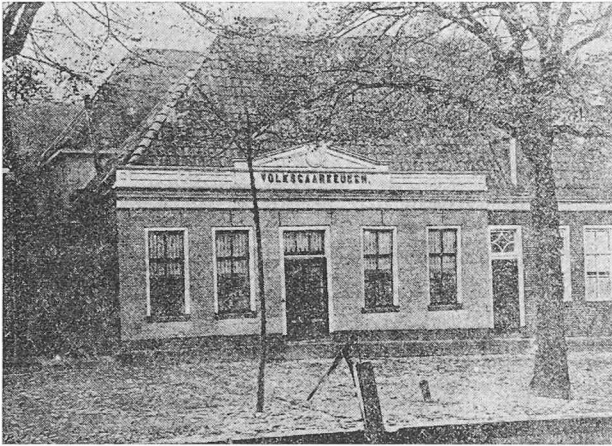
Fig. 6. — Photo d'une cuisine populaire (maintenant WEEVA) de 1871. Du côté des remparts en briques, on peut observer une pompe en bois, une route pavée et une plantation d'arbres.

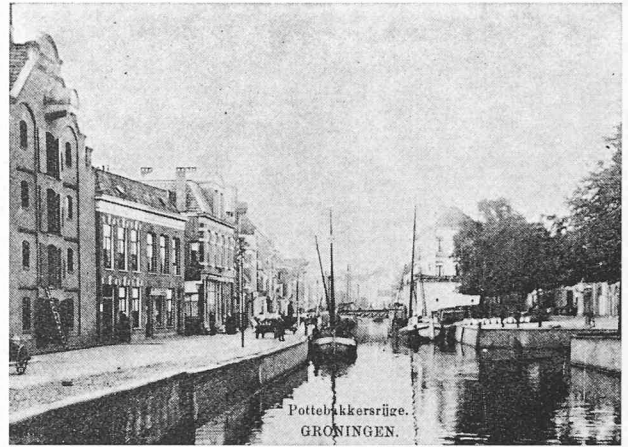
Fig. 8. — Photo des environs de 1900 — embouchure du « Zuiderdiep », côté ouest, dans la rivière de Aa. Le quai à gauche est le « Pottebakkersrijge ». Le quai à droite est le « Kleinder Aa ».

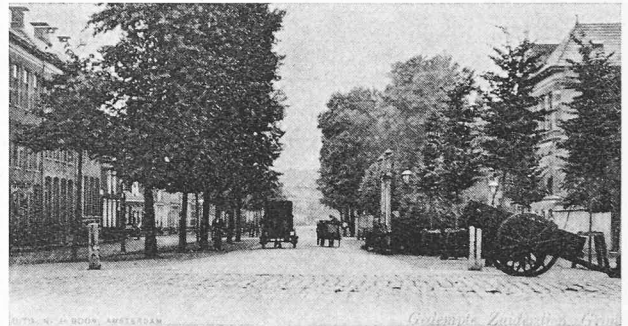
Fig. 9. — Photo des environs de 1900. « Zuiderdiep » comblé vers l'ouest à partir de l'Herestraat avec une belle plantation d'arbres et 2 chemins ; à droite la muraille du jardin de « Esserhuis » ; rue bordée d'habitations pour la circulation et la promenade.

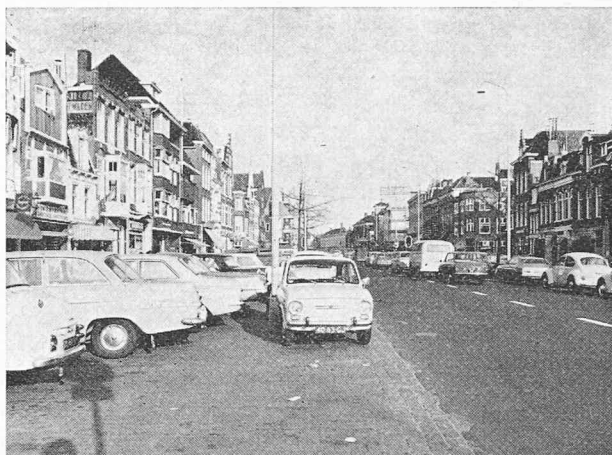
Fig. 14. — Photo de 1969.
Le « Zuiderdiep » comblé avec 2 chemins, une route de circulation médiane en asphalte avec, à gauche et à droite, des bandes de parking en pavés ; entre les jeunes arbres, de hauts réverbères.

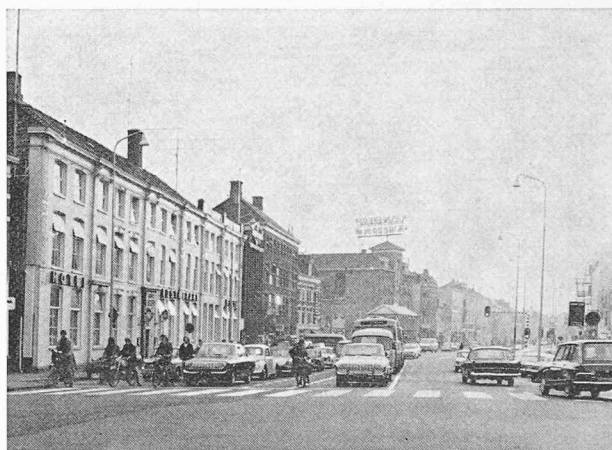
Fig. 15. — Photo d'octobre 1969.
La partie est du « Zuiderdiep » comblé à la hauteur d'Oosterstraat dans son nouvel état ; les chemins et les bandes de parking en pavés ont disparu et ont été remplacés par une large route en asphalte d'environ 30 m ; les arbres ont été sacrifiés et remplacés par des réverbères, des signaux de circulation, des feux de signalisation, etc. ; on démontre clairement ici l'effet de barrière (artère principale).

L'artère de circulation, largement dimensionnée, sépare la partie sud de la ville du centre. Traverser cette route est, pour beaucoup de piétons, une affaire difficile et dangereuse malgré les passages protégés et les feux pour piétons. Les boutiques, spécialement les antiquaires, se plaignent d'un manque de passants. L'artère de circulation est en fait devenue une autoroute au lieu d'une rue urbaine. Sa grande largeur ne s'équilibre pas avec les constructions basses, créant ainsi en raison de la densité de la circulation un sentiment de frustration. Parmi les facteurs nuisibles à l'environnement, il faut mentionner le bruit de la circulation, beaucoup de poussière en été, l'absence de zones vertes, tandis que l'habitabilité des appartements environnants diminue toujours davantage. Enfin, le déroulement de la circulation est sérieusement entravé par un grand nombre de routes, munies de feux, donnant sur l'artère principale. Le début et la fin de cette artère donnent sur des routes beaucoup moins larges et beaucoup plus sinueuses.

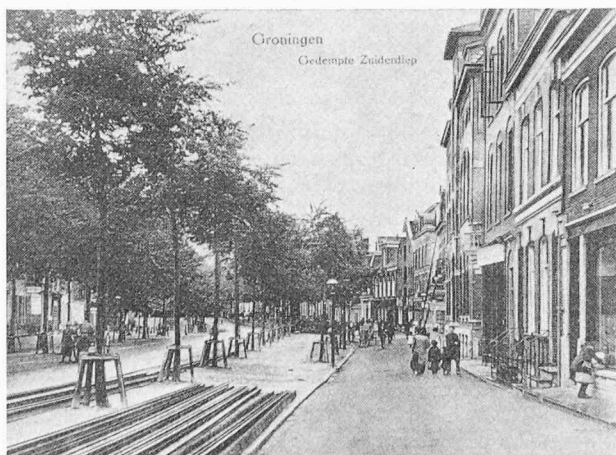
Fig. 13. — Photo des environs de 1910.
Mise en place des rails pour le tram électrique, fonction de circulation en augmentation.

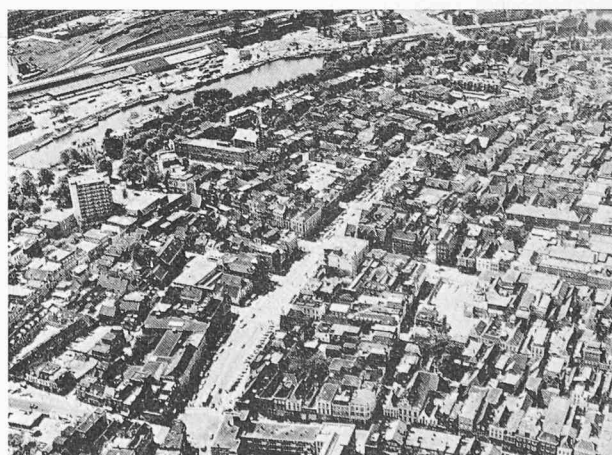
Fig. 16. — Photo aérienne de 1970.
Au milieu à gauche, on trouve de bas en haut le « Zuiderdiep » comblé et restructuré ; la large route asphaltée est bouchée à l'ouest et à l'est par des rues étroites et sinueuses ; tout à gauche, le long du canal, on devine les rangées d'arbres pour remplacer les remparts démolis en 1880.

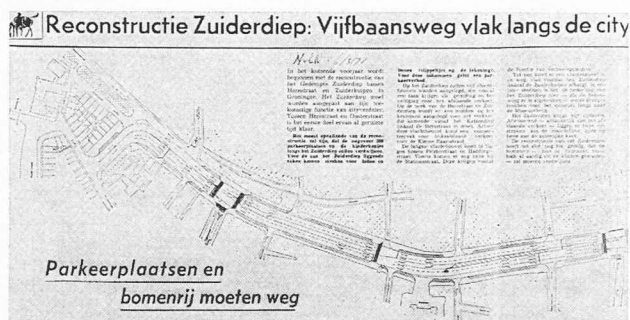
Fig. 17. — Le plan de restructuration du « Zuiderdiep » (partie ouest) jusqu'au distributeur de la vieille ville ; les places de parking et les rangées d'arbres doivent disparaître.

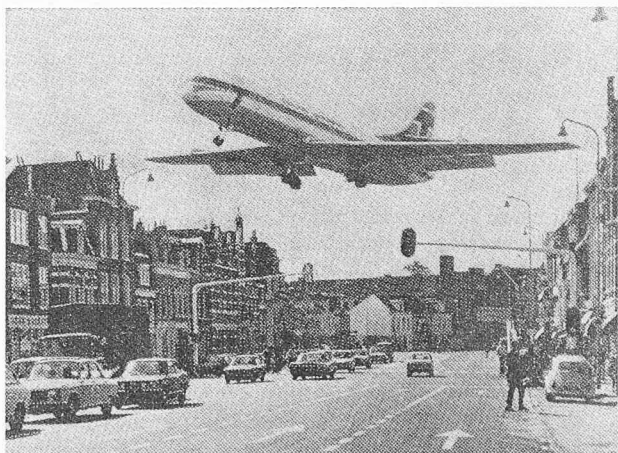
Fig. 18. — Les réactions du public : une « piste d'atterrissage » au milieu de la ville.
Photo tirée d'un article polémique d'un quotidien montrant que, pour le piéton, le côté opposé de la rue reste inaccessible.

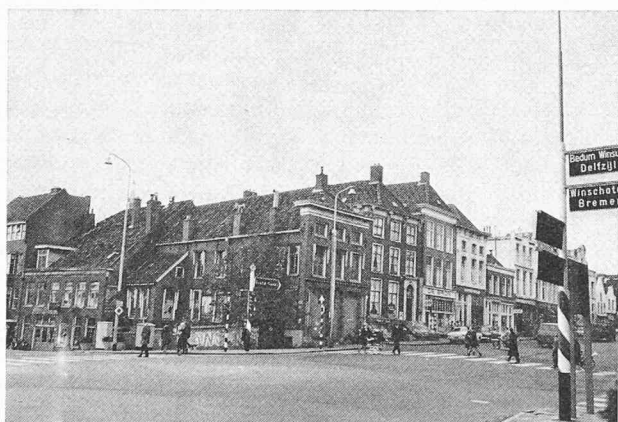
Fig. 20. — Photo de 1972 de la reconstruction originale de « Zuiderdiep-jonction Oosterstraat » ; au lieu de la construction présentée ci-dessus, ce bâtiment historique sera restauré par N. V. Stadsherstel Groningen.
