# Essais de pieux pour les fondations de la nouvelle EPFL à Ecublens

Zeitschrift: **Ingénieurs et architectes suisses**

Band (Jahr): **106 (1980)**

par Jean-Marc Juge et François Vuilleumier, Lausanne

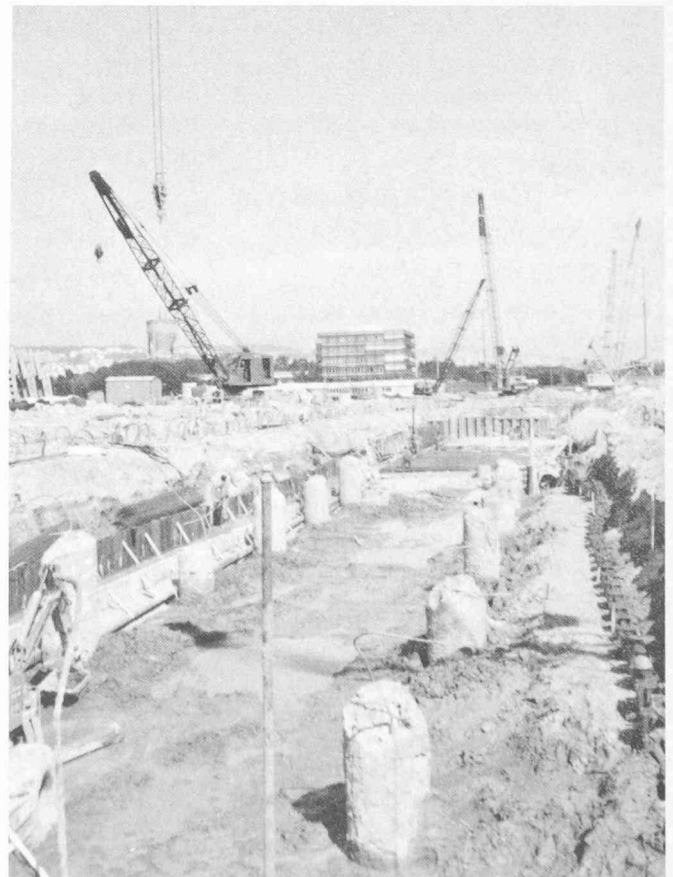
Fig. 10. — Pieux de fondation d'une galerie technique.

Les deux essais de pieux longs exécutés sur le site de l'EPFL, à Ecublens, ont permis de définir une corrélation entre les résistances au frottement latéral, mesurées *in situ* au scissomètre de poche, et le frottement latéral à prendre en compte pour le dimensionnement des pieux, pour les différentes formations traversées. Sur la base de cette corrélation, des règles de dimensionnement applicables à l'ensemble des pieux de fondation de l'EPFL, au nombre de 1500 environ pour la seule première étape, ont été définies, permettant d'adapter chaque pieu aux conditions locales (fig. 10).
