L'évolution dans la conception des barrages en torrents en Valais

L'exemple de la correction du Saint-Barthélemy

par Georges de Kalbermatten, Sion

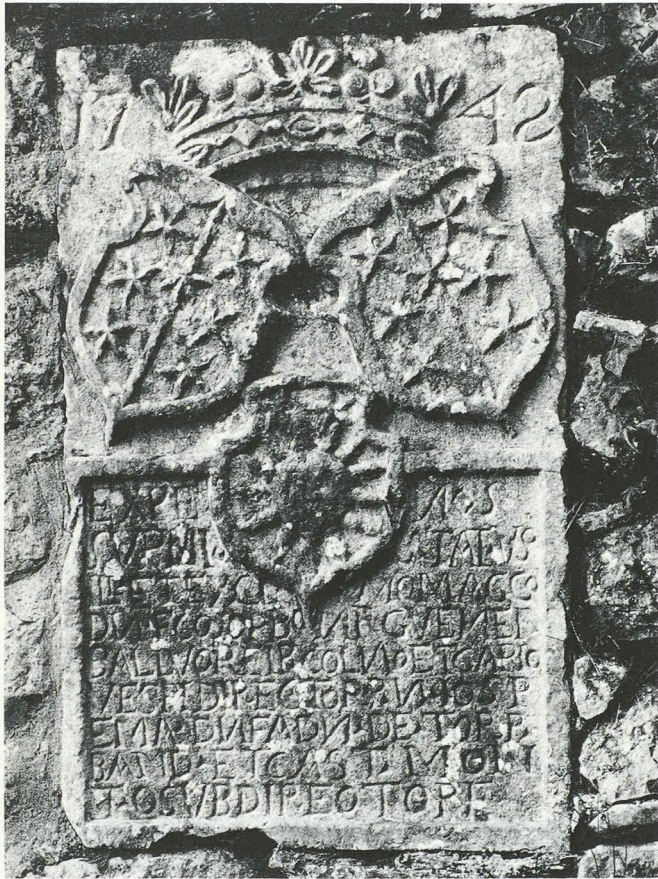
Fig. 1. — Cartouche de 1742 apposé sur le mur de digue du torrent de la Greffe.

nissait de fascines et qu'on recouvrait de galets tirés du lit de la rivière...»
 Bien plus tard, la méthode restant la même, on remplaça ces matériaux périssables par la pierre. On en retrouve un très intéressant et imposant vestige près de Vionnaz. Il s'agit d'une digue monumentale le long du torrent de la Greffe sur laquelle est apposé un cartouche daté de 1742 qui explique que «l'illustre, excellent et magnifique Seigneur» François-Joseph Burgener, bailli de la République, fut le directeur des travaux (fig. 1).

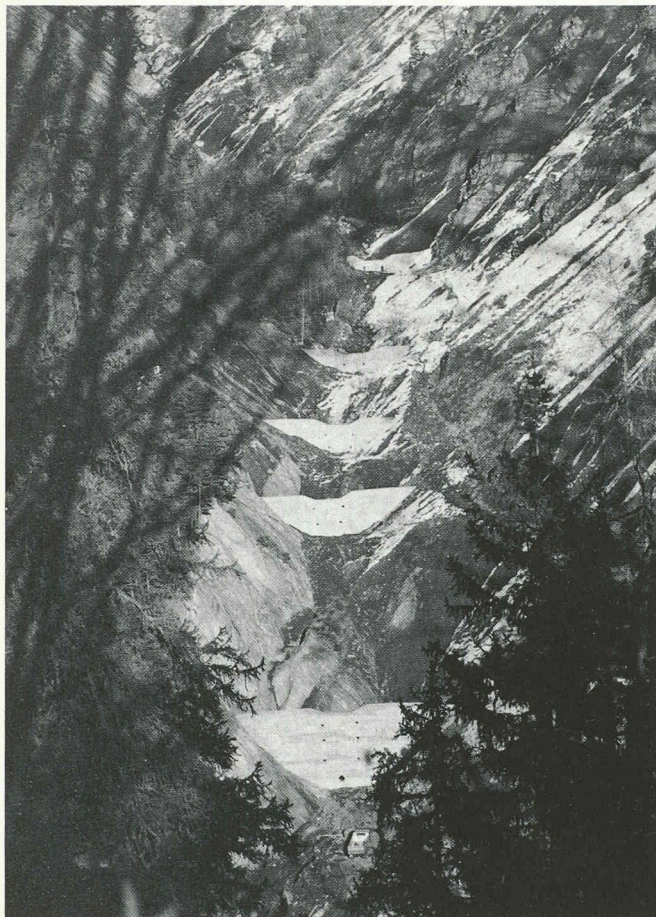
Fig. 12. — Vue de la correction du Grand-Torrent sur le Merdenson faite de seuils arqués en béton.

On en trouve un exemple répété sur la partie haute du Merdenson. La figure 12 montre bien les conditions dans lesquelles ils sont utilisés.

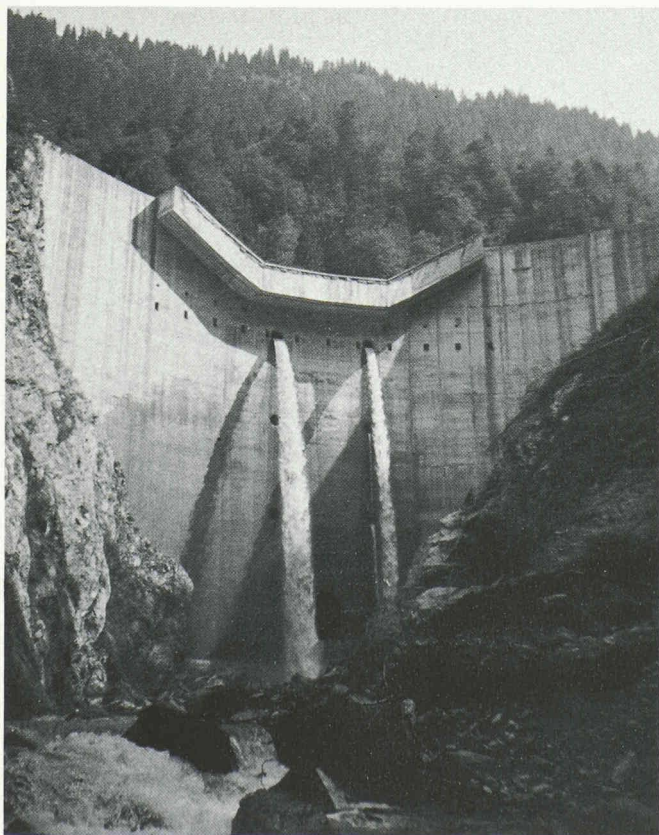
Fig. 20 — Vue du barrage B sur le Saint-Barthélemy.
