Zeitschrift: **Ingénieurs et architectes suisses**

## Achat

### Le « syndrome du bâtiment malade » : ses causes et ses effets

### Station terrienne de Hameln/Ärzen en service

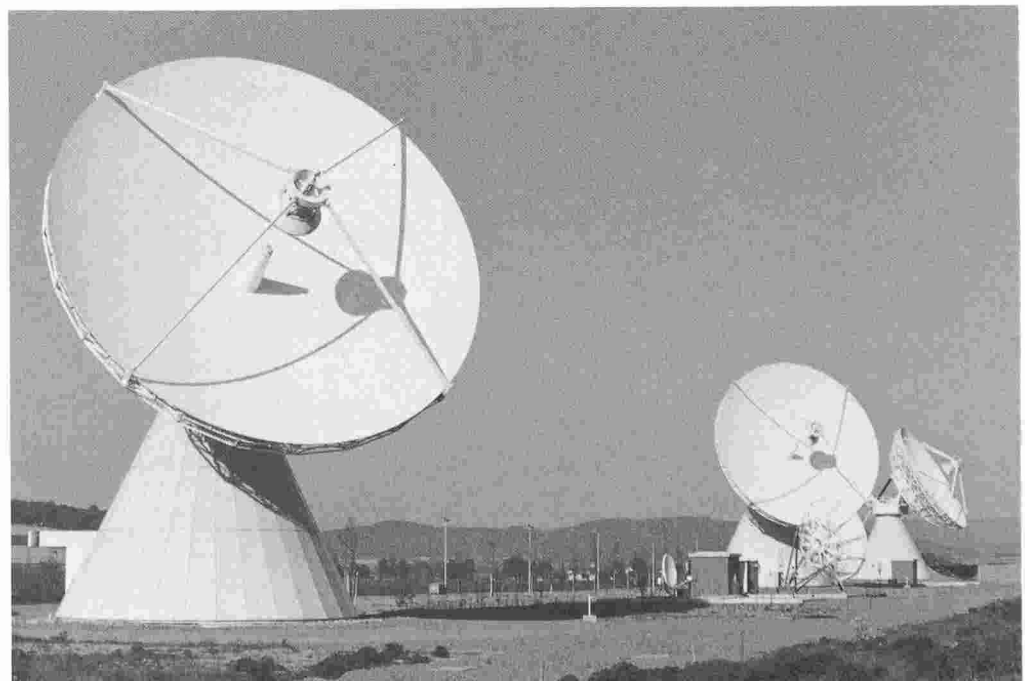
Une nouvelle station terrienne pour les télécommunications intercontinentales et européennes par satellite vient d'être achevée par Siemens pour le compte de Deutsche Telekom. Cette station, située à Ärzen près de Hameln (Basse-Saxe), a été livrée clés en main et mise en service le 9 mars 1990.

Cette nouvelle installation est destinée à décharger la station terrienne d'Usingen, dans le Taunus, qui était arrivée à la limite de la saturation. Actuellement, le volume des télécommunications internationales double à peu près tous les quatre ans. A Hameln/Ärzen, trois antennes à la norme Intelsat C, dotées de réflecteurs de 15 m de diamètre, ont été installées pour le trafic de la parole et des données. Les équipements de radio permettent de transmettre des signaux analogiques FDM/FM et numériques QPSK par des satellites Intelsat des types V, VA et VI. Les installations d'antennes Hameln 1 et 2 sont en outre prévues pour être utilisées dans le cadre de l'Intelsat Business System (IBS) dont les services multiples seront nécessaires, par exemple, pour l'impression à
