Travaux de génie civil au centre de Perrelet

Par le GIN:
Groupement
d'ingénieurs
Jean-Paul Cruchon,
ing. EPFL/SIA,
JPC ing. civils SA,
route d'Oron 2,
1010 Lausanne
et Pierre-Alain
Matthey,
Dr ing. EPFL/SIA,
Kung & associés SA,
av. de Beaulieu 43,
1004 Lausanne

Par ses dimensions de plus de 23 000 m² d'emprise au sol et de 326 000 m³ construits, le dépôt-atelier de Perrelet représente une construction peu commune dans la région de Lausanne.

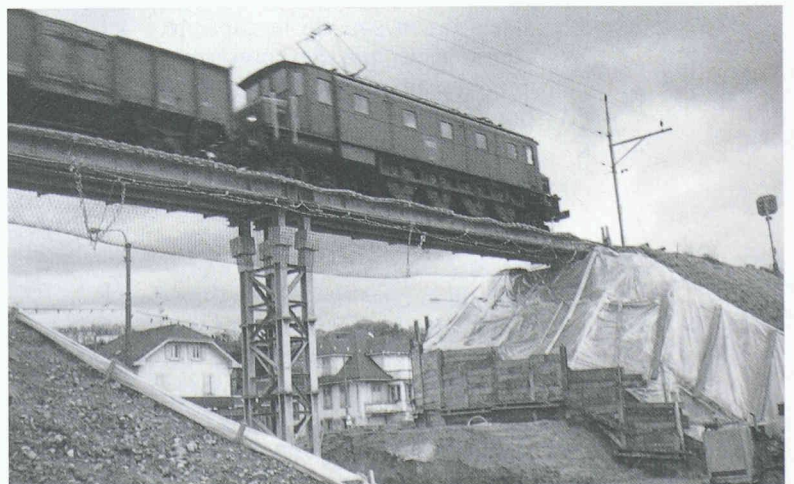
Fig. 7. – Structure provisoire sous la charge d'un train de marchandise: deux ponts métalliques reposant sur une pile centrale

Cet ouvrage a été réalisé en sous-cœuvre, sans interruption du trafic ferroviaire, en utilisant des ponts métalliques provisoires. Un premier pont est posé pour réaliser, à l'aide de parois berlinoises étayées, l'excavation nécessaire à la pose d'une pile centrale provisoire. Celle-ci sert ensuite d'appui à deux ponts sous lesquels sont exécutés, à l'abri de parois berlinoises ancrées, les terrassements complets de l'ouvrage définitif (fig. 7). Ce dernier consiste en un pont-cadre en béton précontraint longitudinalement et fondé sur des micropieux forés (fig. 8). Les murs en aile des deux culées sont fondés sur des micropieux inclinés pour reprendre les efforts dus aux poussées des terres et aux surcharges des convois CFF.

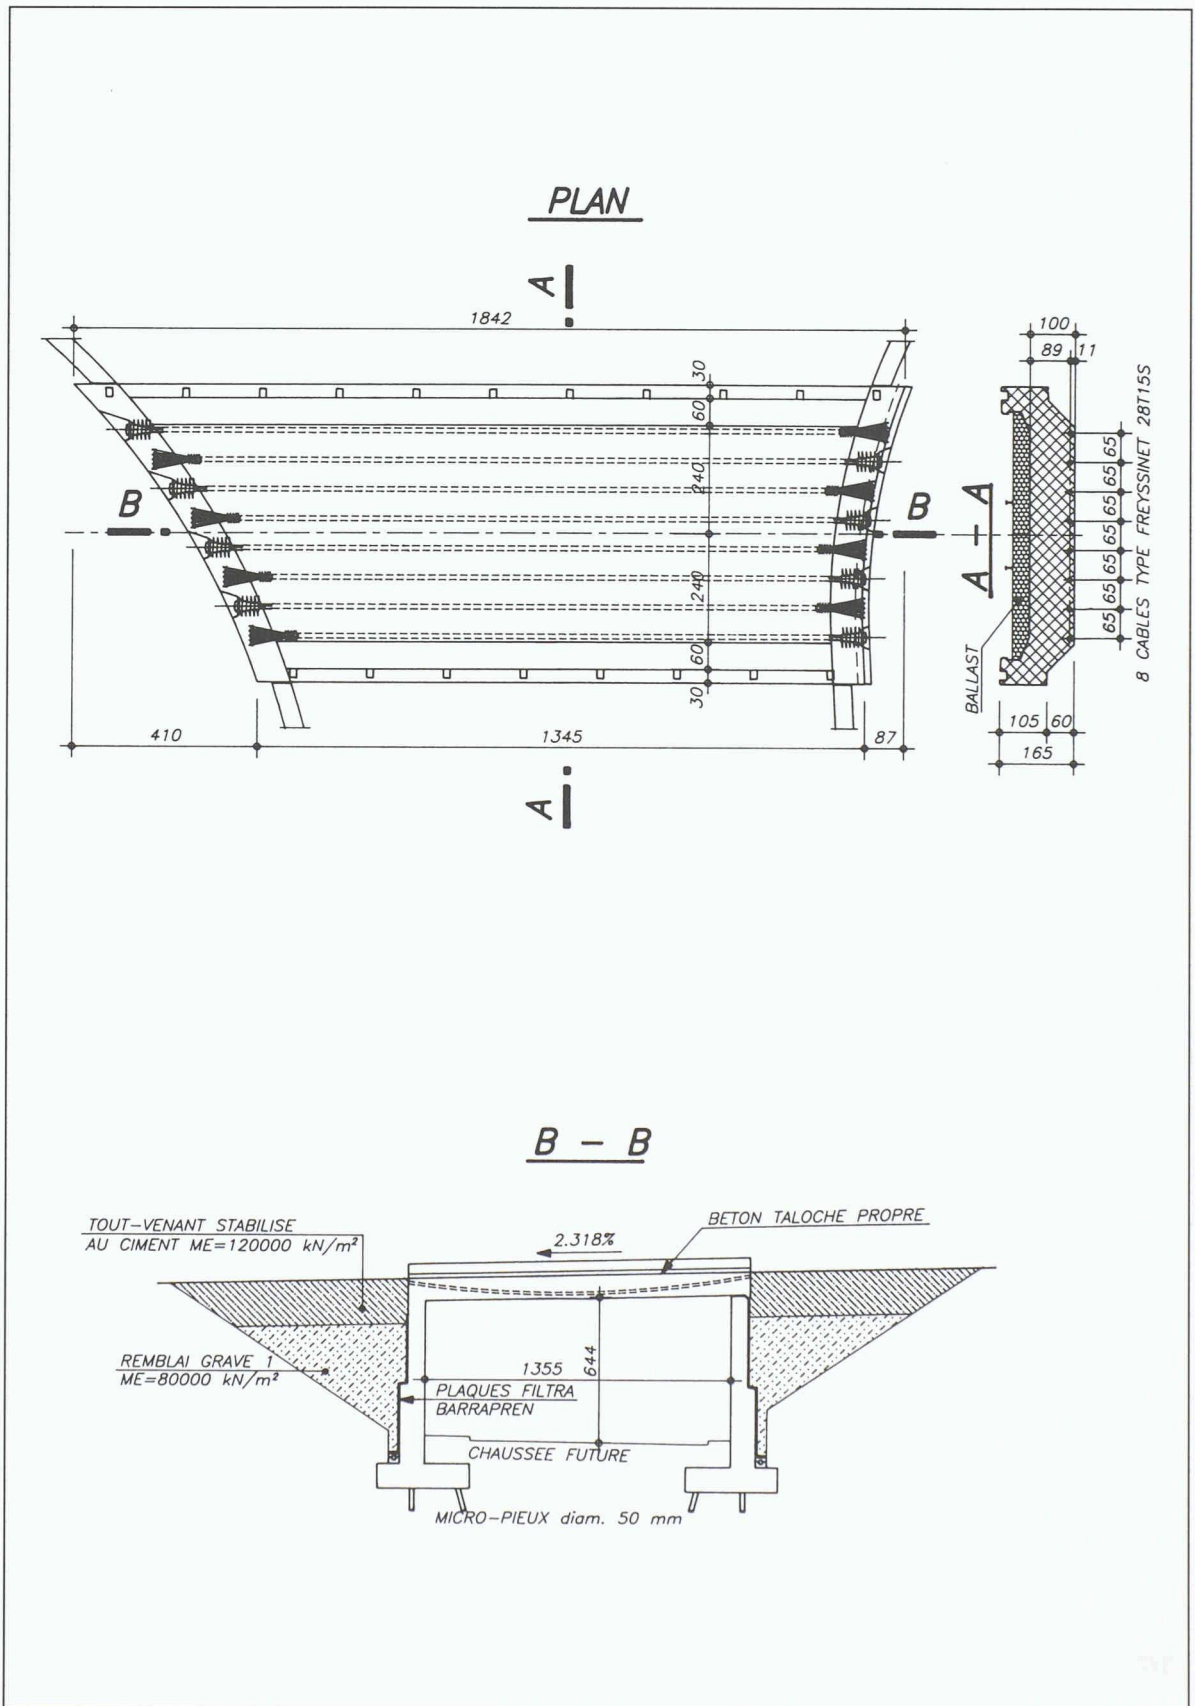
Fig. 8. - Passage sous-voie définitif: pont-cadre en béton armé avec tablier à précontrainte longitudinale
