# Tranchée de Chanélaz: calculs et mesures

Autor(en): **Heubi, Christian / Gorgé, Pierre / Eplattenier, Jacques L'**

Zeitschrift: **Tracés : bulletin technique de la Suisse romande**

Heft 08: **Raccordement de l'A5**

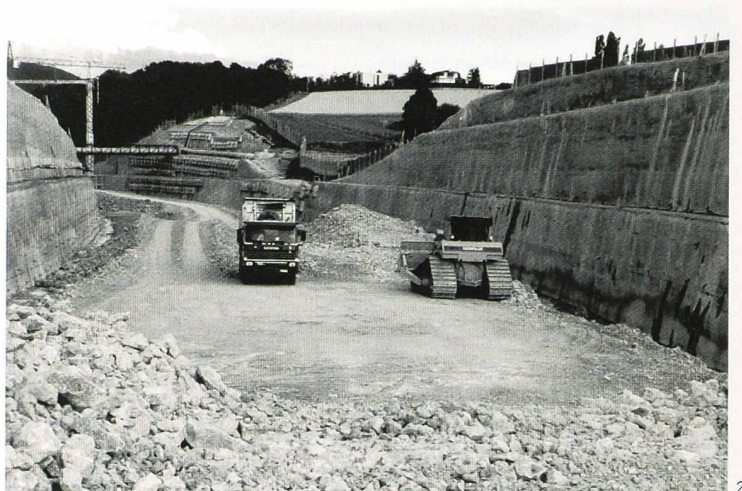
Fig. 2 : Vue de la tranchée en cours de terrassement (Photo BG)

Afin de minimiser l'emprise provisoire de la fouille, le terrassement a été réalisé sous la forme de talus à 5/1 (V/H) (fig. 1 et 2). Les soutènements, qui peuvent atteindre vingt-trois mètres de hauteur, sont constitués de parois clouées faites de béton projeté armé (18 000 m<sup>2</sup>) et de clous passifs de six à quatorze mètres de longueur : 4250 clous - pour une longueur totale de 45 600 mètres - ont ainsi été mis en place au moyen de deux foreuses à raison d'environ cent clous par semaine. D'une largeur de un mètre, les bermes sont espacées verticalement de six mètres pour éviter les problèmes d'instabilité des parois lors des terrassements. Des drains sub-horizontaux, de longueur égale à celle des clous, sont placés au droit des bermes (environ 1 drain/30 m<sup>2</sup>).
