Quand les montagnes s'effritent

Christophe Ancey, propos recueillis par Philippe Morel

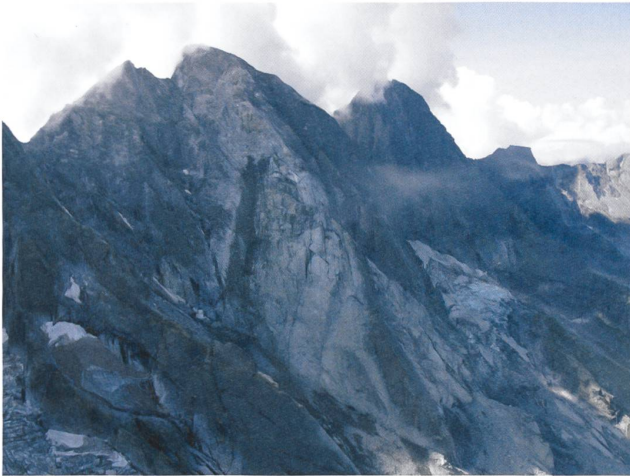
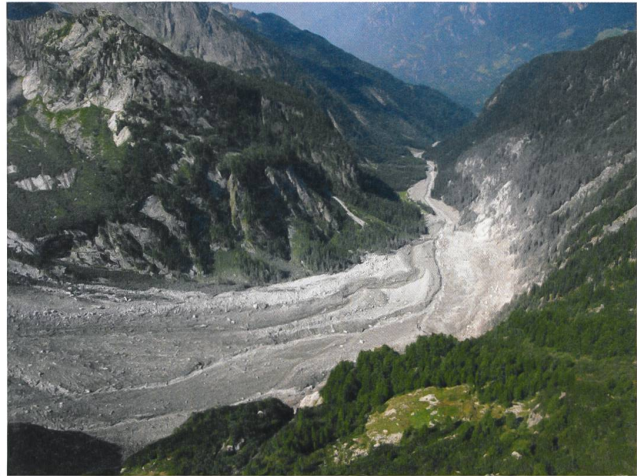
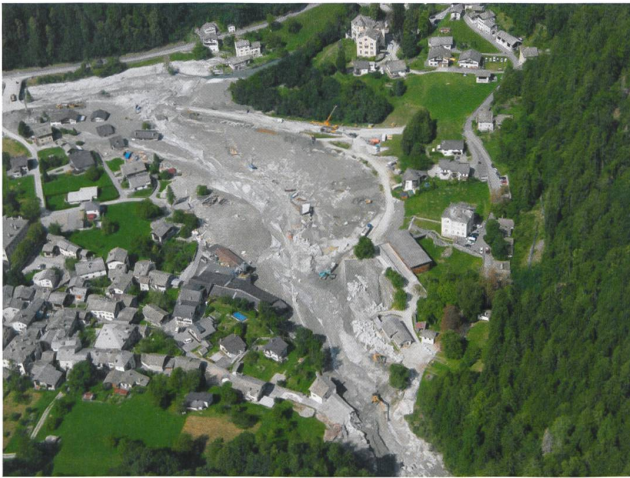
- 1 Le haut du Val Bondasca, avant l'écroulement de 2011: un paysage qui fait aujourd'hui partie du passé. A gauche, le Piz Cengalo; à droite, le Piz Badile. (© By Biovit - Own work, CC BY-SA 3.0)
- 2 Un paysage bouleversé. a) Le versant NE du Piz Cengalo; la niche d'arrachement se trouve en contrebas du sommet, à gauche. b) Le fond du Val Bondasca, recouvert par les laves torrentielles successives. c) Le village de Bondo, partiellement enseveli par les laves torrentielles. (© VBS Swisstopo Flugdienst)

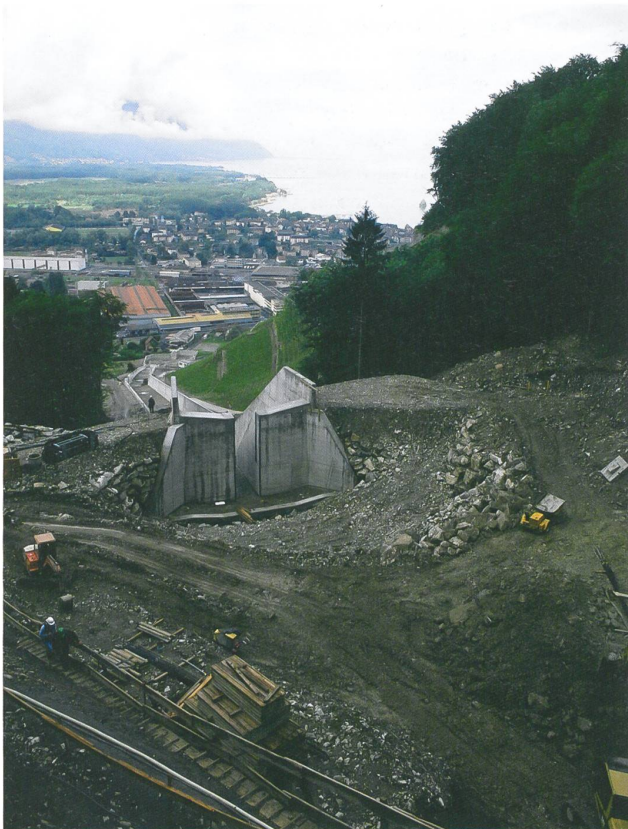
- 3 Construction d'ouvrages de protection sur le Pissot au-dessus de l'A9; en arrière-plan, on distingue la zone industrielle de Villeneuve. (© Christophe Ancey)
- 4 L'intense érosion qui ronge les flancs de l'Ilhorn est à l'origine de nombreuses laves torrentielles dans l'Ilgraben. (© Christophe Ancey)

La question de la récurrence de l'événement se pose aussi au regard des enjeux à protéger : à la suite de la lave torrentielle du Pissot, en 1995 à Villeneuve (VD), qui a envahi la chaussée de l'autoroute A9 sans faire de victimes, les autorités ont entrepris la construction d'une grosse infrastructure de protection (une plage de dépôt filtrante et un canal au-dessus de l'autoroute). Depuis 1995, le Pissot¹ en est resté un. Les coûts de cette infrastructure sont-ils vraiment justifiés ? L'A9

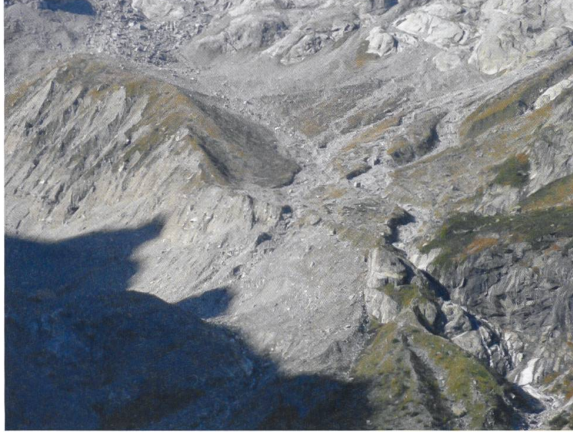
- 5 La Reuse de l'A Neuve, un exemple de nouveau danger lié aux changements climatiques (© Eric Bardou)
6 Zone de glissements de terrain (au centre de l'image) alimentant la branche sud du torrent de la Fouly. (© Eric Bardou)

La Reuse de l'A Neuve (au-dessus de la Fouly): suite au retrait du glacier, le torrent confiné contre la pente (en rive gauche du glacier) peut maintenant couler par-dessus la moraine dans le volume laissé libre par le glacier. Ce faisant, un « nouveau » danger apparaît dans le secteur avec des événements très intenses et sans précédents historiques. Une situation bien différente de celle du torrent de la Fouly, où les laves torrentielles (pluri)annuelles sont en général sans surprise et représentent davantage un problème d'entretien.
