Zeitschrift: **Bauen + Wohnen = Construction + habitation = Building + home : internationale Zeitschrift**

Band (Jahr): **26 (1972)**

R. Schaal und W. Pieckert

### Spontanbrüche in vorgespannten Glasscheiben durch Nickelsulfideinschlüsse

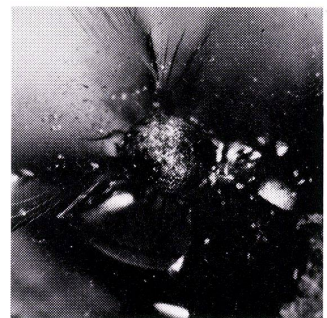
8 Kugelförmiger NiS-Einschluss in gebrochenem, vorgespanntem Glas.

und +11,9% ein. Dies bedeutet im Mittel etwa 4% Volumenvergrößerung [1]. Wegen der verschiedenen Orientierung der Kristallite im Einschluß bilden sich bei dieser Phasenumwandlung außerdem zahlreiche Poren. Beim Abschrecken des Glases wurde diese Modifikationsänderung unterdrückt. Sie wird bei normaler Raumtemperatur im Verlaufe der nächsten Monate und Jahre sehr langsam nachgeholt.

Der Umwandlungsprozeß wird, wie bei solchen Reaktionen üblich, bei Annäherung an die Umwandlungstemperatur beschleunigt. Durch eine Erwärmung der Gläser, zum Beispiel durch Sonneneinstrahlung, beschleunigt sich die Umwandlung und, damit verbunden, auch die Volumenzunahme. Mit fortschreitender Phasenumwandlung füllt der Nickelsulfideinschluß allmählich den Hohlraum aus und übt danach zunehmend Druck auf seine Umgebung aus.

Wenn also Nickelsulfid in der Glasschmelze bei bestimmten Produktionsbedingungen nicht vermieden werden kann, müssen Scheiben mit NiS-Einschlüssen nach der Fertigung, aber noch vor der Montage aussortiert werden. Nickelsulfid weist keine Lumineszenz auf und ist auch mit optischen Mitteln nur schwer zu erkennen. Andererseits tritt ein Verspannungszustand des Glases, der spannungsoptisch festgestellt werden könnte, erst zu einem späten Zeitpunkt auf. Somit verbleibt nur ein Selektionsverfahren, bei dem durch eine Erwärmung die unterdrückte Phasenumwandlung von einigen Monaten auf Stunden verkürzt wird (Heat-Soake-Test). Die fehlerhaften Gläser zerspringen. Die Höhe und die Dauer der erforderlichen Temperatureinwirkungen wurden anfangs von der Firma Pilkington mit 160°C und 2 Stunden angegeben. Später hat es sich jedoch herausgestellt, daß diese Werte zu

knapp waren, als daß sie sämtliche Scheiben mit Nickelsulfideinschlüssen zu eliminieren vermocht hätten. Hierfür sind 240°C über 3 Stunden erforderlich.
