# Umbau eines Hamburger Kontorhauses

Reconstruction of an old  
Hamburg counting-house

## Kaufmannshaus Hamburg

Graaf-Schweger + Partner, Architekten,  
Hamburg

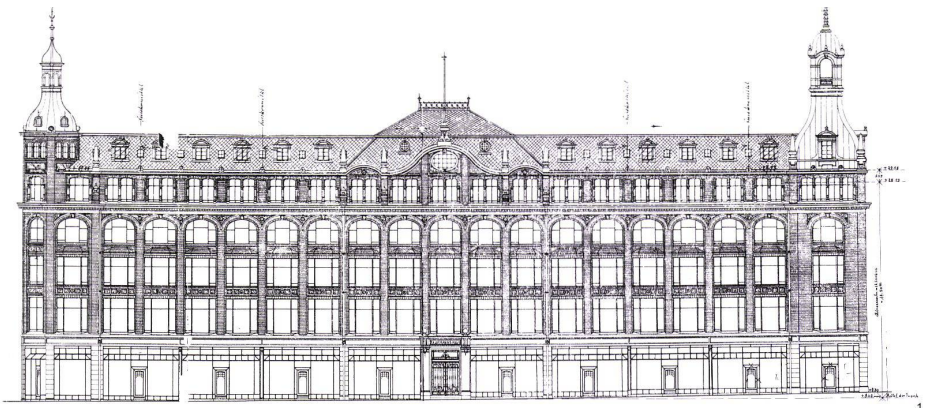
1  
Ansicht des alten Kaufmannshauses.  
Vue de l'ancien édifice corporatif.  
Elevation view of the old association building.

Das Kaufmannshaus erlitt während des zweiten Weltkrieges erhebliche Schäden und wurde durch zahlreiche Erneuerungs- und Umbaumaßnahmen entstellt. Es wurde in seiner äußeren Erscheinung – Ausbildung der Erdgeschoßfassade und der Fenster sowie der Aufbauten oberhalb des 4. Obergeschosses – umfassend »überholt«. Die formale Ausbildung orientierte sich an den ursprünglichen Gestaltungsmerkmalen, wenngleich die Architekten sowohl bzgl. der Formensprache als auch der Materialien historisierende Lösungen konsequent vermieden haben.

The Kaufmannshaus suffered appreciable damage during the Second World War and was disfigured by numerous renovation and reconstruction projects. Its external appearance was comprehensively "overhauled"; the ground-floor elevation was redesigned and changes were made on the windows as well as on the superstructures above the 4th floor. The formal design was oriented to the original stylistic features, even though the architects, in respect both of idiom and materials, avoided a historicizing approach.

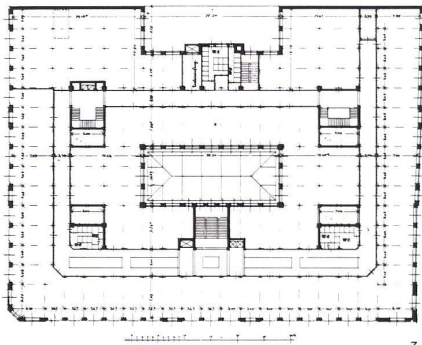
2

2, 3  
Querschnitt und Grundriß des alten Kaufmannshauses.  
Coupe transversale et plan de l'ancien édifice corporatif.  
Cross section and plan of the old building.

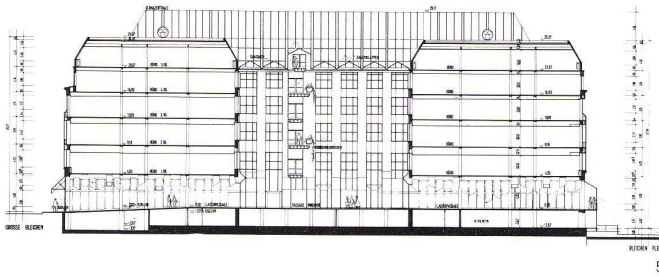
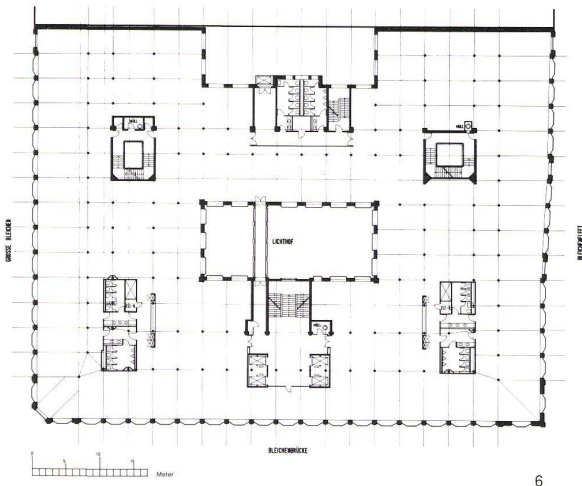
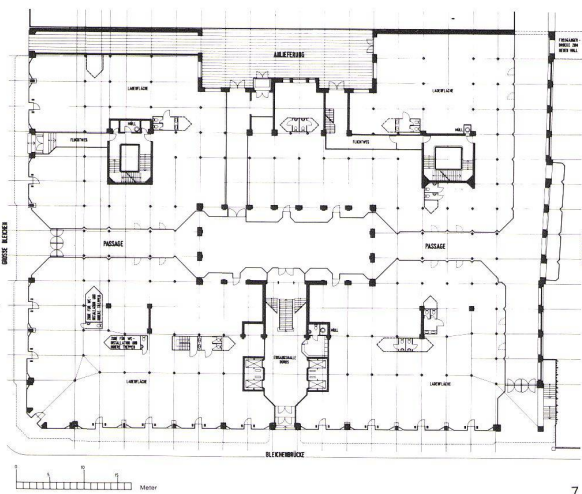
5-7  
 Querschnitt, Grundriß 1.-3. Obergeschoß, Grundriß Erdgeschoß 1:1000.  
 Coupe transversale, plan des étages 1 à 3, plan du rez-de-chaussée.  
 Cross section, plan 1st to 3rd floors, Plan ground floor.

Der Zuschnitt der Obergeschosse, das Tragwerkssystem und die Lage der Festpunkte ermöglichten prinzipiell sowohl Büro großraums als auch Kleinraumorganisationen. Das Erdgeschoß sollte nach dem Umbau ausschließlich hochwertige Ladenflächen aufweisen, wobei die Erschließung für den Fußgänger auf die bestehende bzw. für die nahe Zukunft sich abzeichnende Erschließungsstruktur der Umgebung abzustimmen war.

Aus der Anordnung einer Passage zur Erschließung der Ladenflächen ergab sich die Möglichkeit, das Erdgeschoß zu dem mittleren Lichthof zu öffnen und diesen bei Anheben des Glasdaches auf die Ebene +5 zu dem räumlich integrierenden Element des ganzen Gebäudes auszubilden.
