Artikel: Eine Riesenlawine verschüttet die Weissenburger Thermalquelle im Simmental

Eine Riesenlawine verschüttet die Weissenburger Thermalquelle im Simmental

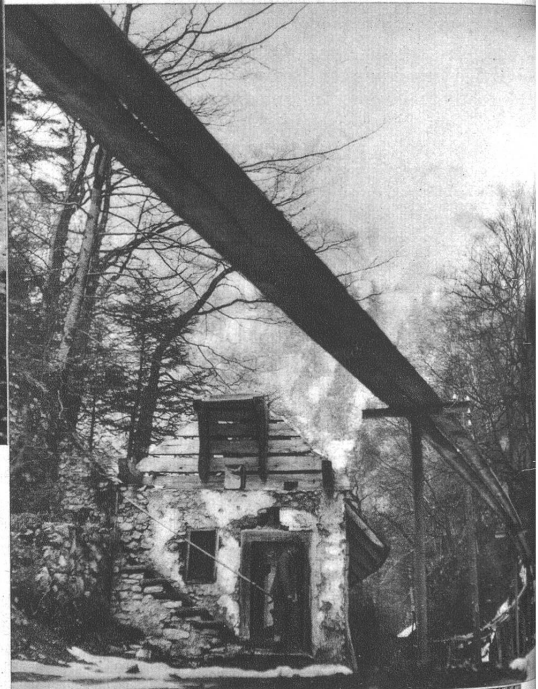
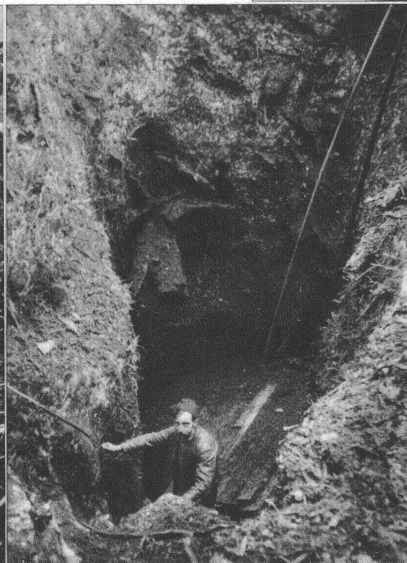
Hier stand noch vor kurzem schönster Bergwald. Punktierte Linie: Niedergangstrasse der Riesenlawine durch den Hopfeneggwald. — Rechts: Leitungsviadukt beim alten Bad Weissenburg. Links das zerfallene, 30 jährige Ofenhaus. — Unten links: Blick vom höchsten Punkt der Lawine schluchtaufwärts. Die im Vordergrund sichtbare provisorische Leitung führt über die mit Holzsplittern besäten Schneemassen. — Unten Mitte: Blick in den dunklen Arbeitsschacht. Rechts die provisorische Hilfsleitung, welche bis zur Behebung des Schadens das kostbare Nass zu Tal fördert. — Unten Rechts: Ueber diese steile Wand tosten die ungeheuren Schnee- und Holzmassen zu Tal

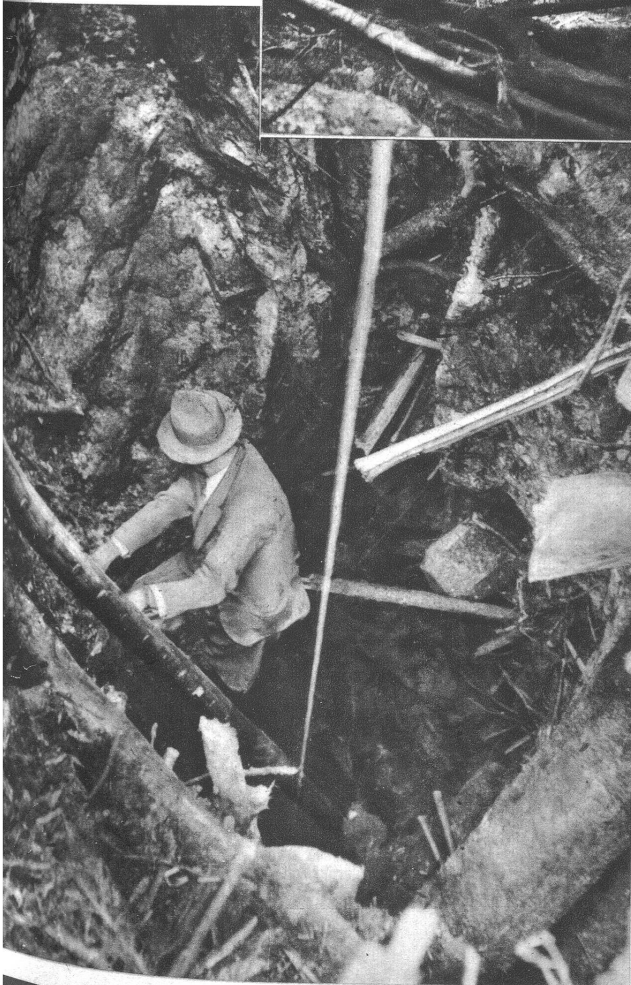
Unten: Ausstieg aus dem gähnenden Schacht. Es ist zu bemerken, dass dieser nicht in die Erde, sondern in die von Bergholz durchsetzte Lawine führt
