*D. Abhandlungen und Vorberichte
über Plangrabungen*

*Vorbericht über die Grabung an der Voltastrasse 10 (Silo)
in der spätkeltischen Siedlung Basel-Gasfabrik (1982/5)*

Peter Thommen

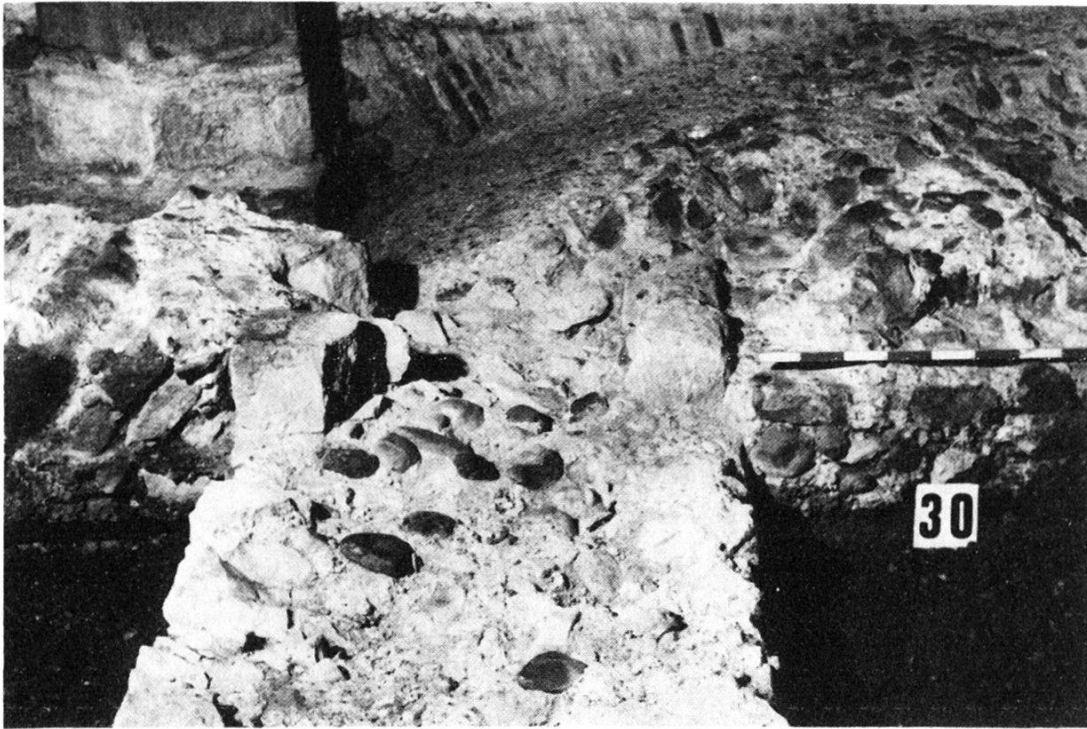
Abb. 68a. Grabung Leonhardskirche, 1964/27, Mauer Q, Burkhardtsche Stadtmauer, Blick gegen Süden, vgl. Abb. 67,1.
