D. Abhandlungen und Vorberichte über Plangrabungen

Vorbericht über die Leitungsgrabungen in der Rittergasse (1983/7 und 1983/21)

G. Helmig

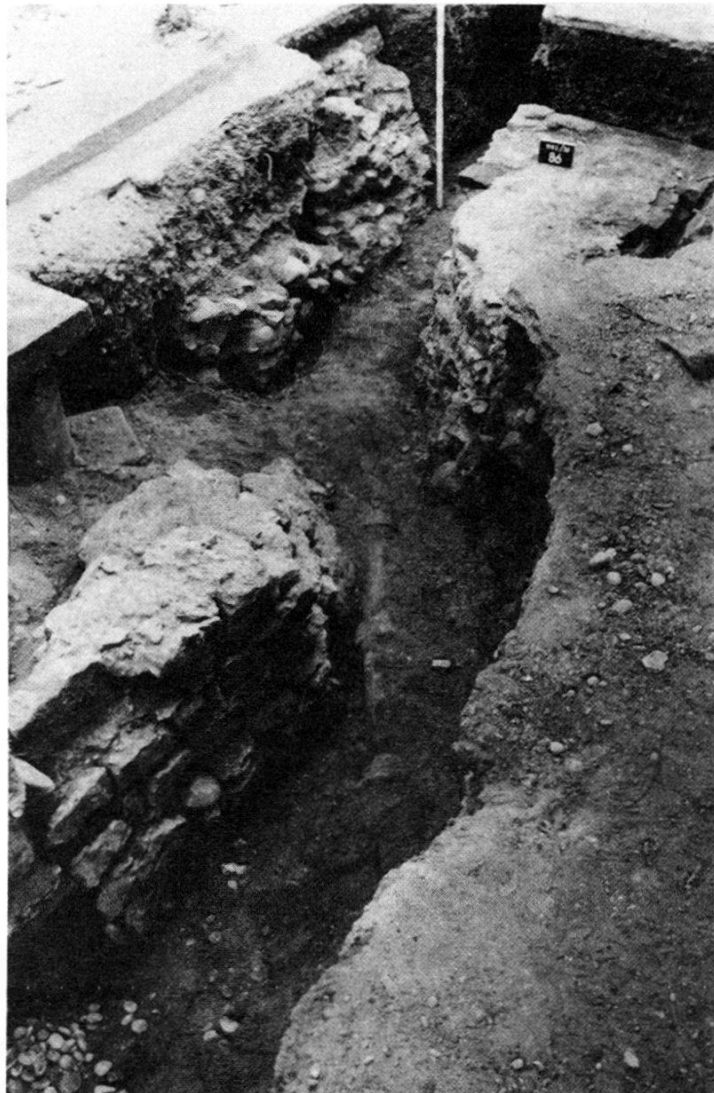
Abb. 35. Martinskirchplatz 4 (A), 1982/35. Die freigelegten Mauerteile des Sakristeiannexes und von Mauer 16.

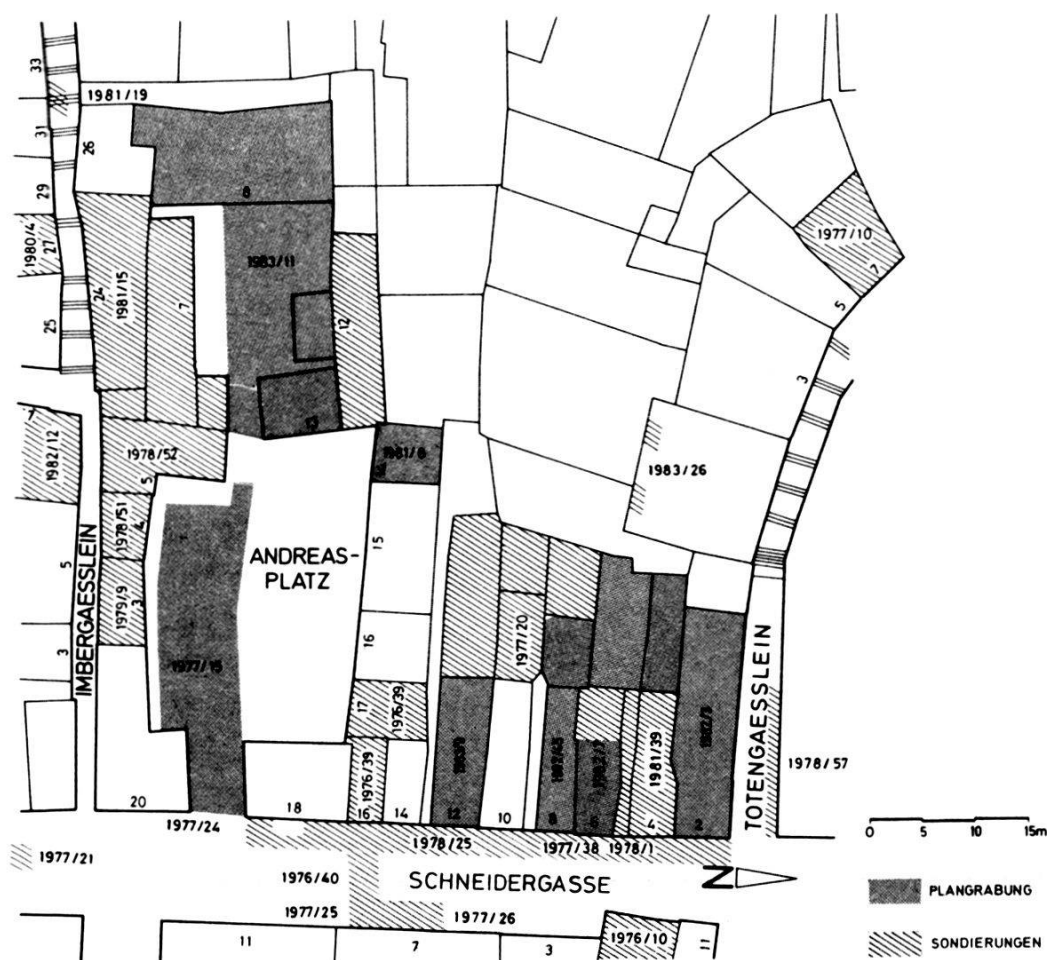
Abb. 36. Schneidergasse – Totengässlein – Andreasplatz – Imbergässlein: Situationsplan mit den untersuchten Gebieten (Stand: Sommer 1984). – Zeichnung: Ch. Bing, F. Goldschmidt. – Massstab 1:1000.

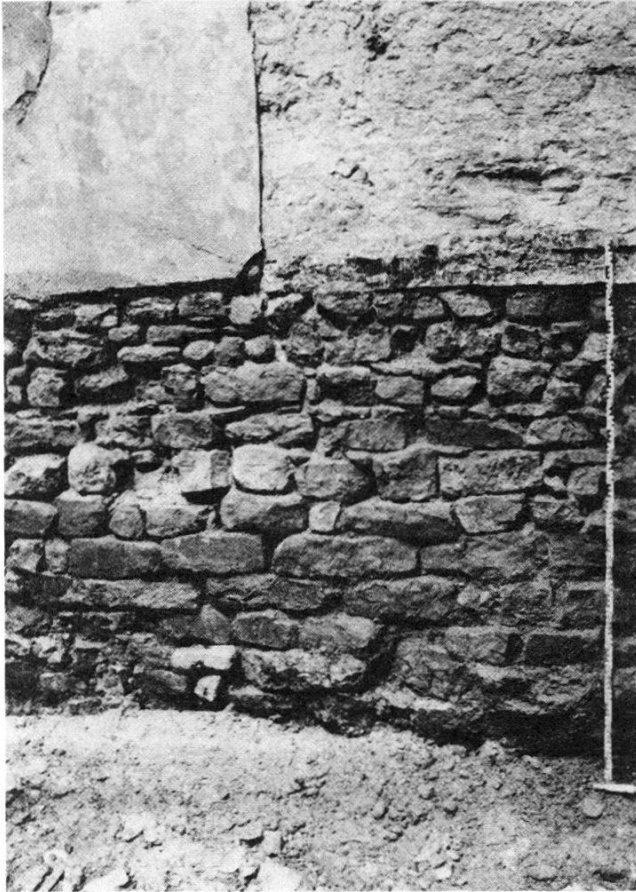
Abb. 40

Abb. 40. Schneidergasse 4, 1981/39. Phase 1: Quadermauer in Trockenmauertechnik des ältesten Mauergeviertes. Blick von innen gegen Norden (Abb. 39, a).

Auf diese frühesten Holzgebäude folgt an der Schneidergasse 4 und 6 ein *grosses steinernes Geviert* mit den Innenausmassen von 8×10.50 m (Abb. 39/1: a). Leider haben sich dazu kaum Benützungsniveaus erhalten. Dieses Mauergeviert setzt sich aus zwei verschiedenen Mauerteilen zusammen. Während die Nord- und Ostmauer und ihr Übergang zur Südmauer mit teilweise mächtigen, trocken gemauerten Kalk- und Sandsteinquadern errichtet wurde (Abb. 40), schliesst im Süden und Westen eine Mauer aus Kieselwacken mit einem äusserst weichen hellen Mörtel an. Sie werden wohl nicht gleichzeitig erbaut worden sein. Aber auch wenn es sich um zwei verschiedene Mauertechniken mit zudem unterschiedlichen Fundamenttiefen handelt, müssen sie funktionell zusammengehören. Die Nordmauer läuft zudem noch etwas über die Ostfront hinaus. Zur Funktion dieses Mauergeviertes können nur Vermutungen geäussert werden. Seine Grösse lässt fast nur eine Deutung als Hof zu. Die *Datierung* ergibt sich hingegen mit Sicherheit aus dem stratigraphischen Zusammenhang: Die Mauern durchschlagen eine der älteren Holzbaustrukturen, die durch Funde ins 11. Jh. datiert werden kann, und werden für den Kernbau der Phase 2 aus der Zeit um 1100 wiederverwendet.

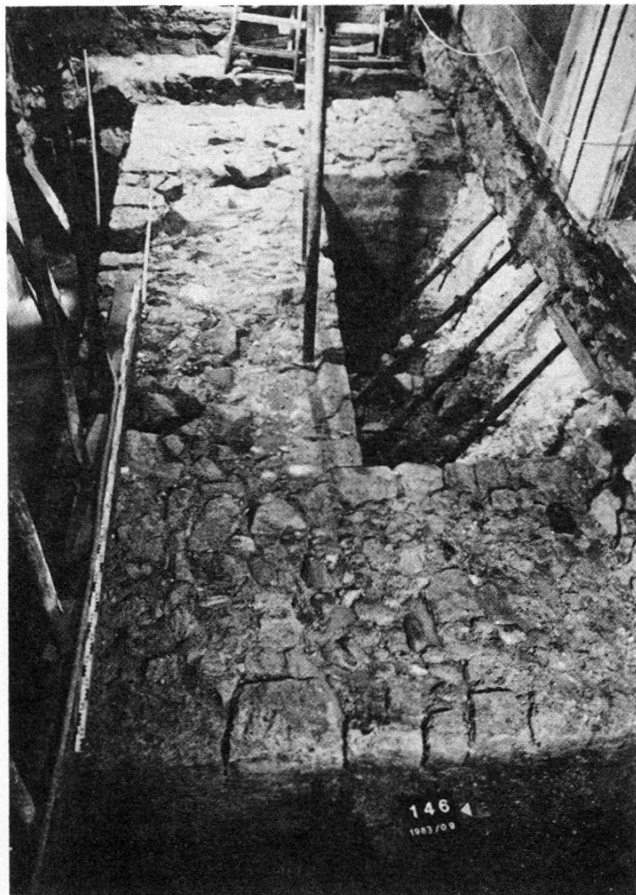
Abb. 42

Abb. 42. Schneidergasse 12, 1983/9. Phase 3: Fundament des Wehrturms (Abb. 39, f). Blick gegen Osten.

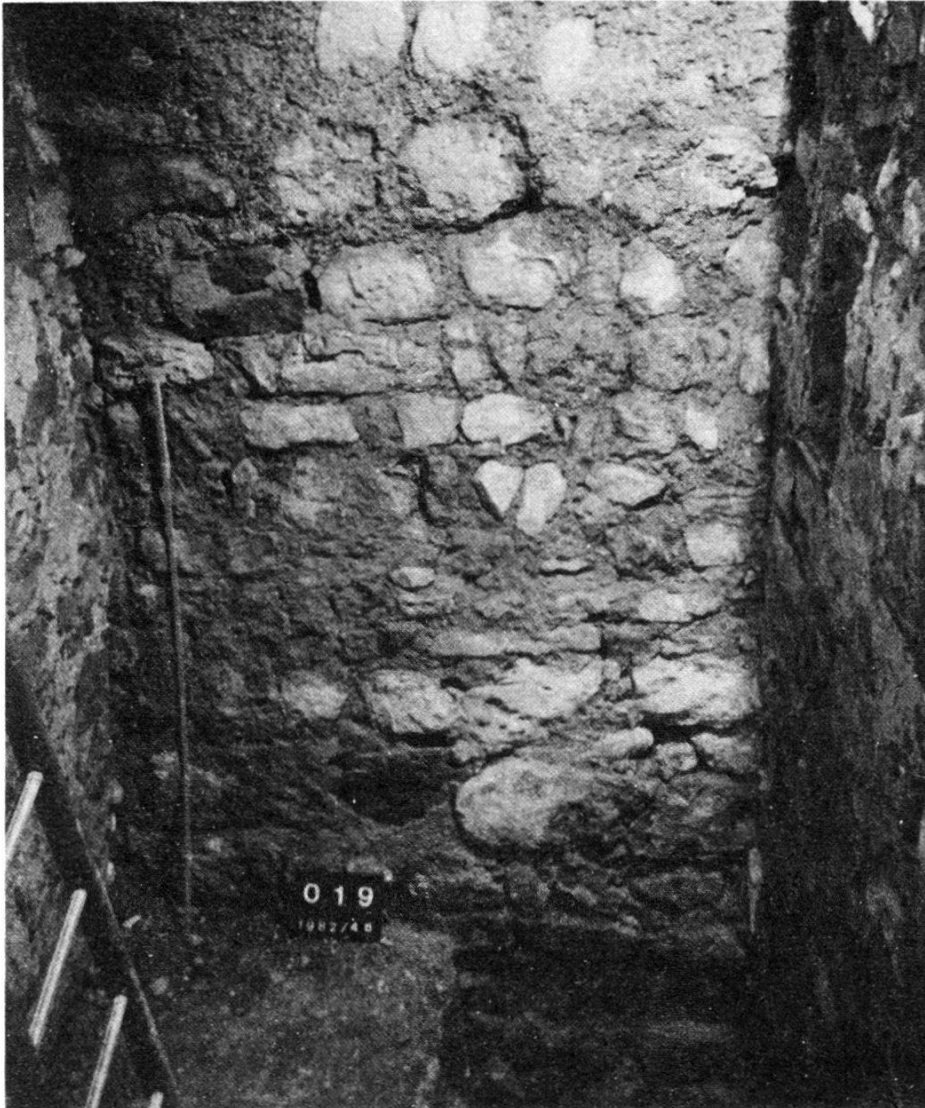
Abb. 47. Riehen-Kirchhof, 1982/46. Keller eines Speichers. Blick auf die Innenseite der Ringmauer.

Der Keller war mit Schutt aufgefüllt, der viel Baumaterial, Glasfragmente, Eisenobjekte – unter anderem zwei Senseblätter in sehr schlechtem Zustand – und Keramik, darunter viel weisses Porzellan, enthielt. Die Einschüttung kann anhand dieser Funde ins 19. Jh. datiert werden. Der Keller dürfte im Zusammenhang mit dem «Berri-Bau», dem viele Speicher zum Opfer fielen, aufgeschüttet worden sein.

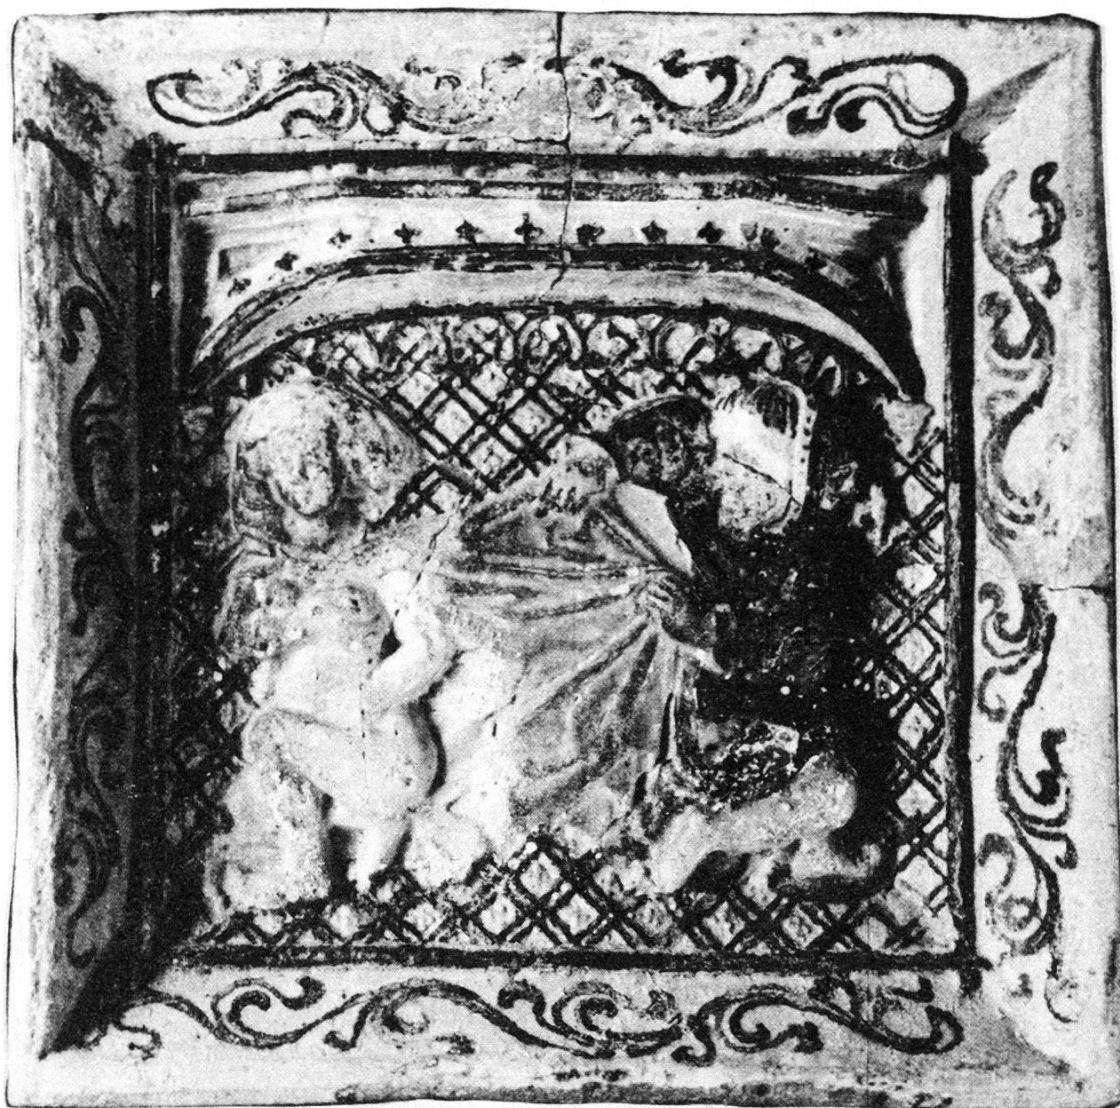
1. *Entkleidungsszene*: Kachel komplett erhalten. Eine kauernde junge Frau wird von einem Mönch entkleidet. Neugierig schaut er auf die Nackte, während diese mit den Händen Brüste und Schoss bedeckt (Abb. 54).

Abb. 54. Lindenberg 12 (Hattstätterhof), 1982/20. Füllkachel mit Entkleidungsszene. – Inv.-Nr. 1982/20.9. – Aufnahme: H. Eichin. – Massstab ca. 1:2.

Gefunden wurden etwa zwei Dutzend Kachelreste, davon konnte eine Füllkachel komplett zusammengesetzt werden (Abb. 54). Eine andere konnte aus nahezu vollständigen Fundstücken rekonstruiert werden (Abb. 55). Die gefundenen Füllkachelfragmente zeigen vier verschiedene Motive.

Hervorzuheben an diesem einheitlichen Fundkomplex ist die Qualität der Reliefmodellierung. Die Gewandfalten in der Entkleidungsszene sind beispielsweise durch erhabene Grate angegeben, ihr Verlauf ist durchaus realistisch. Die Körper von Mensch und Tier wurden halbplastisch modelliert, demgegenüber ist die

Wiedergabe von Blättern und Pflanzen flacher und, nach den wenigen Funden zu beurteilen, auch schematischer. Der Hafner verwendete für die Herstellung der Reliefkacheln hervorragende Model, die von einem Meister geschnitten worden sind.

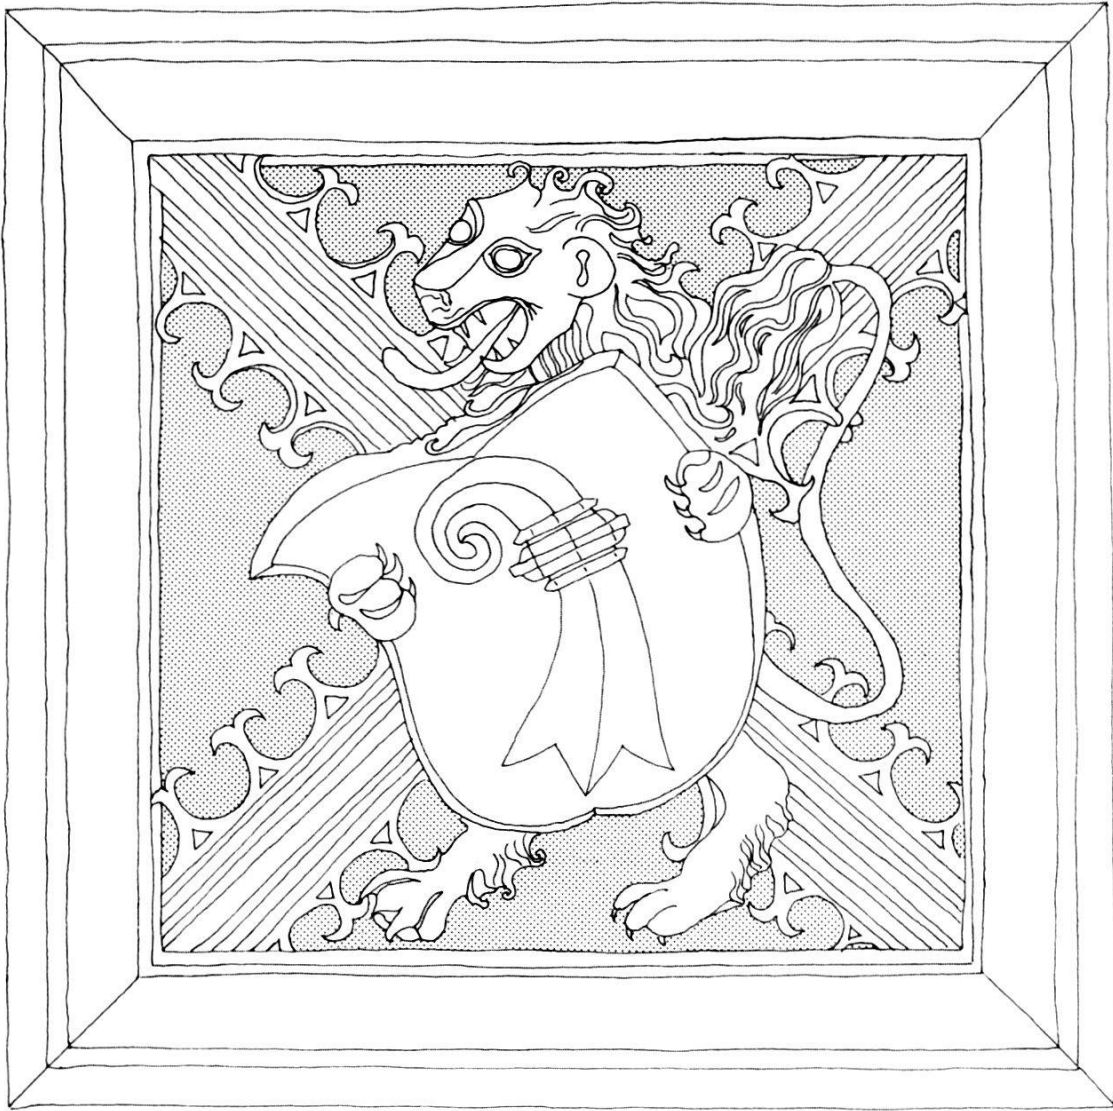
2. *Basler Wappen*: Unterer und oberer Teil der Kachel erhalten, so dass aus verschiedenen Fragmenten eine Rekonstruktion möglich war (Abb. 55). Ein nach links schreitender Löwe trägt mit bei-

Abb. 55. Lindenberg 12 (Hattstätterhof), 1982/20. Füllkachel mit Basler Wappen (vgl. Abb. 53). – Inv.-Nr. 1982/20.4. – Zeichnung: H. Eichin. – Massstab 1:2.

Vermutlich stammen alle Fragmente aus demselben Brand. Gut sichtbar ist im stark gebrannten, ziegelroten Scherben die körnige, helle Magerung. Der ca. 5–6 cm lange Stumpf der Füllkacheln wurde auf der Scheibe gedreht (Abb. 53) und der ca. 3 cm lange und dickere Stumpf einer vermutlichen Lisenenkachel um eine Form gepresst²³³. Auch die Reliefs auf den Blättern der Füllkacheln wurden mittels Modeln hergestellt.
