Fundbericht der Archäologischen Bodenforschung

Zeitschrift: **Basler Zeitschrift für Geschichte und Altertumskunde**

Band (Jahr): **88 (1988)**

C. Fundbericht der Archäologischen Bodenforschung

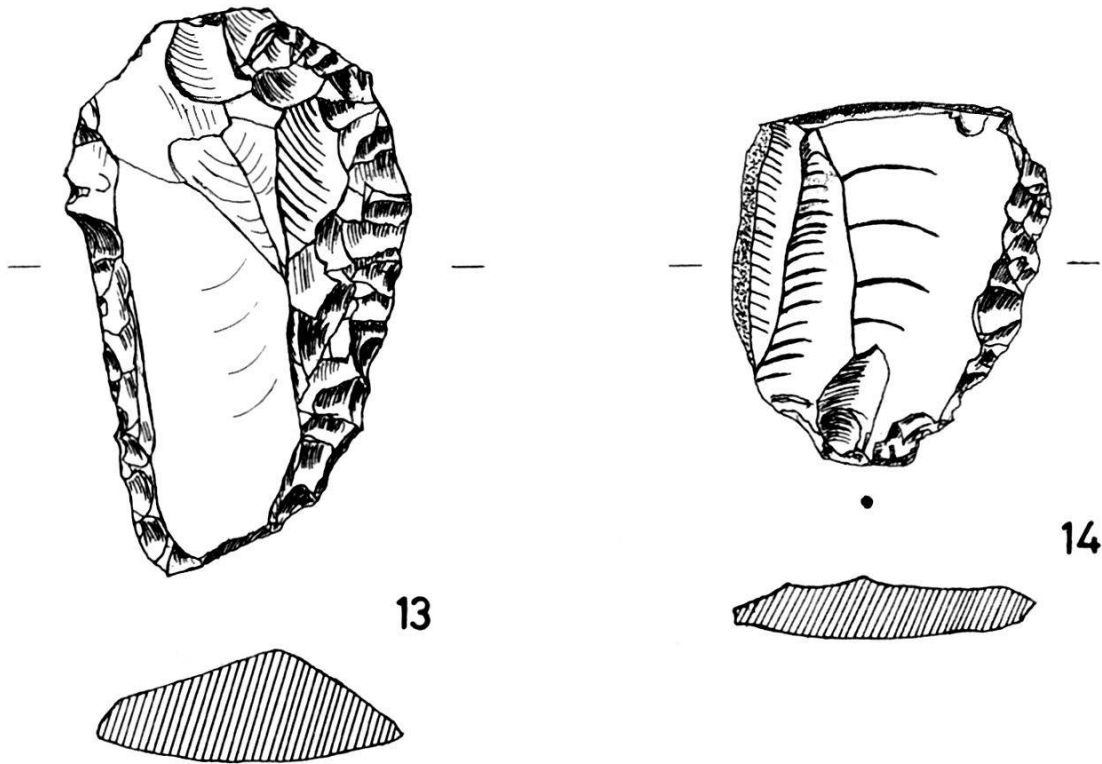
4b. Zu den abgebildeten Fundobjekten vgl. Katalognummern 13 und 14.

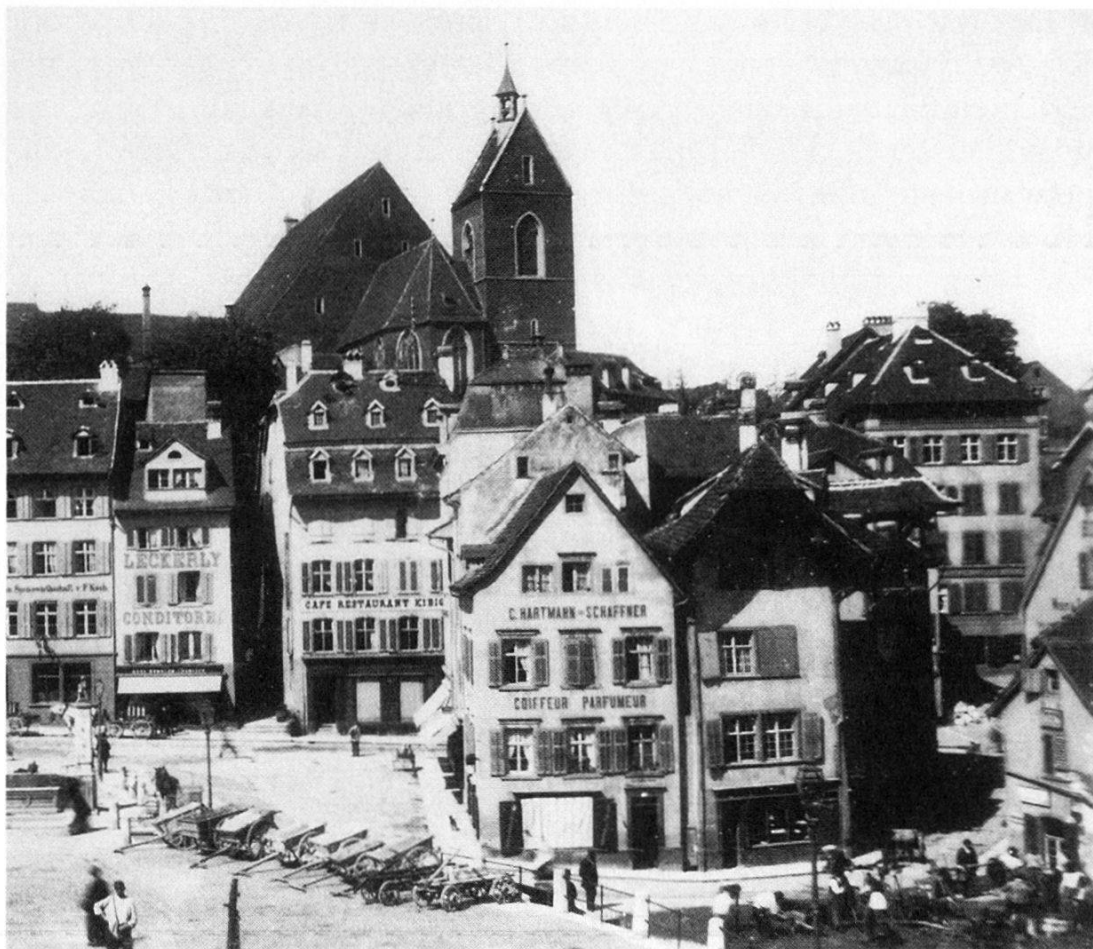
Abb. 7. Barfüsserplatz 22, 1987/10. Barfüsserplatz um 1880 (Blick gegen Lohnhof und Leonhardsberg). Vorne rechts das Eckhaus «Schützenmatte», Barfüsserplatz 22, im Giebeldreieck ist rechts ein aus Symmetriegründen aufgemaltes Fenster erkennbar. Beim «Springenden Hirschen» (rechts von der Eckliegenschaft) ist der vorstehende Krüppelwalm, wie er ursprünglich auch die Aufzugstüre der «Schützenmatte» überdacht hatte, sichtbar. – Foto: StAB.

Das mit drei Vollgeschossen und einem durch seitlich überhohe Kniestockmauern etwas gestelzten Dachgeschoss über dem Keller errichtete Gebäude steht giebelständig als Eckhaus zum Birsig. Es wurde ausser der Giebelspitze, welche anstelle des ehemaligen Krüppelwalms steht, in einem Zug errichtet. Wie die Versetzmerkmale am Holzwerk des Giebelfachwerks nahelegen, war der Krüppelwalm wie beim nördlich anschliessenden Nachbarhaus (vgl. Abb. 7) als Dachvorsprung über einer zentralen Aufzugstüre ausgebildet. Von den originalen Fassadenöffnungen sind nur noch Reste der Tür- und Fenstereinfassungen, vor allem entlang der gequaderten Eckpartien der Ostfassade, zu erkennen. Die Haustüre steht am ursprünglichen Ort, ihr nördliches Gewände ist aus den Eckquadern herausgebildet. Direkt darüber bestand ein Fenster mit Hohlkehle; auf gleicher Höhe zeigt sich zudem eine Rechteckfläche, welche in die südliche Eckquaderfront um 2,5 cm eingetieft ist und der Grösse nach die Schlagladennische eines ehemals daran anschliessenden Fensters gewesen sein könnte.

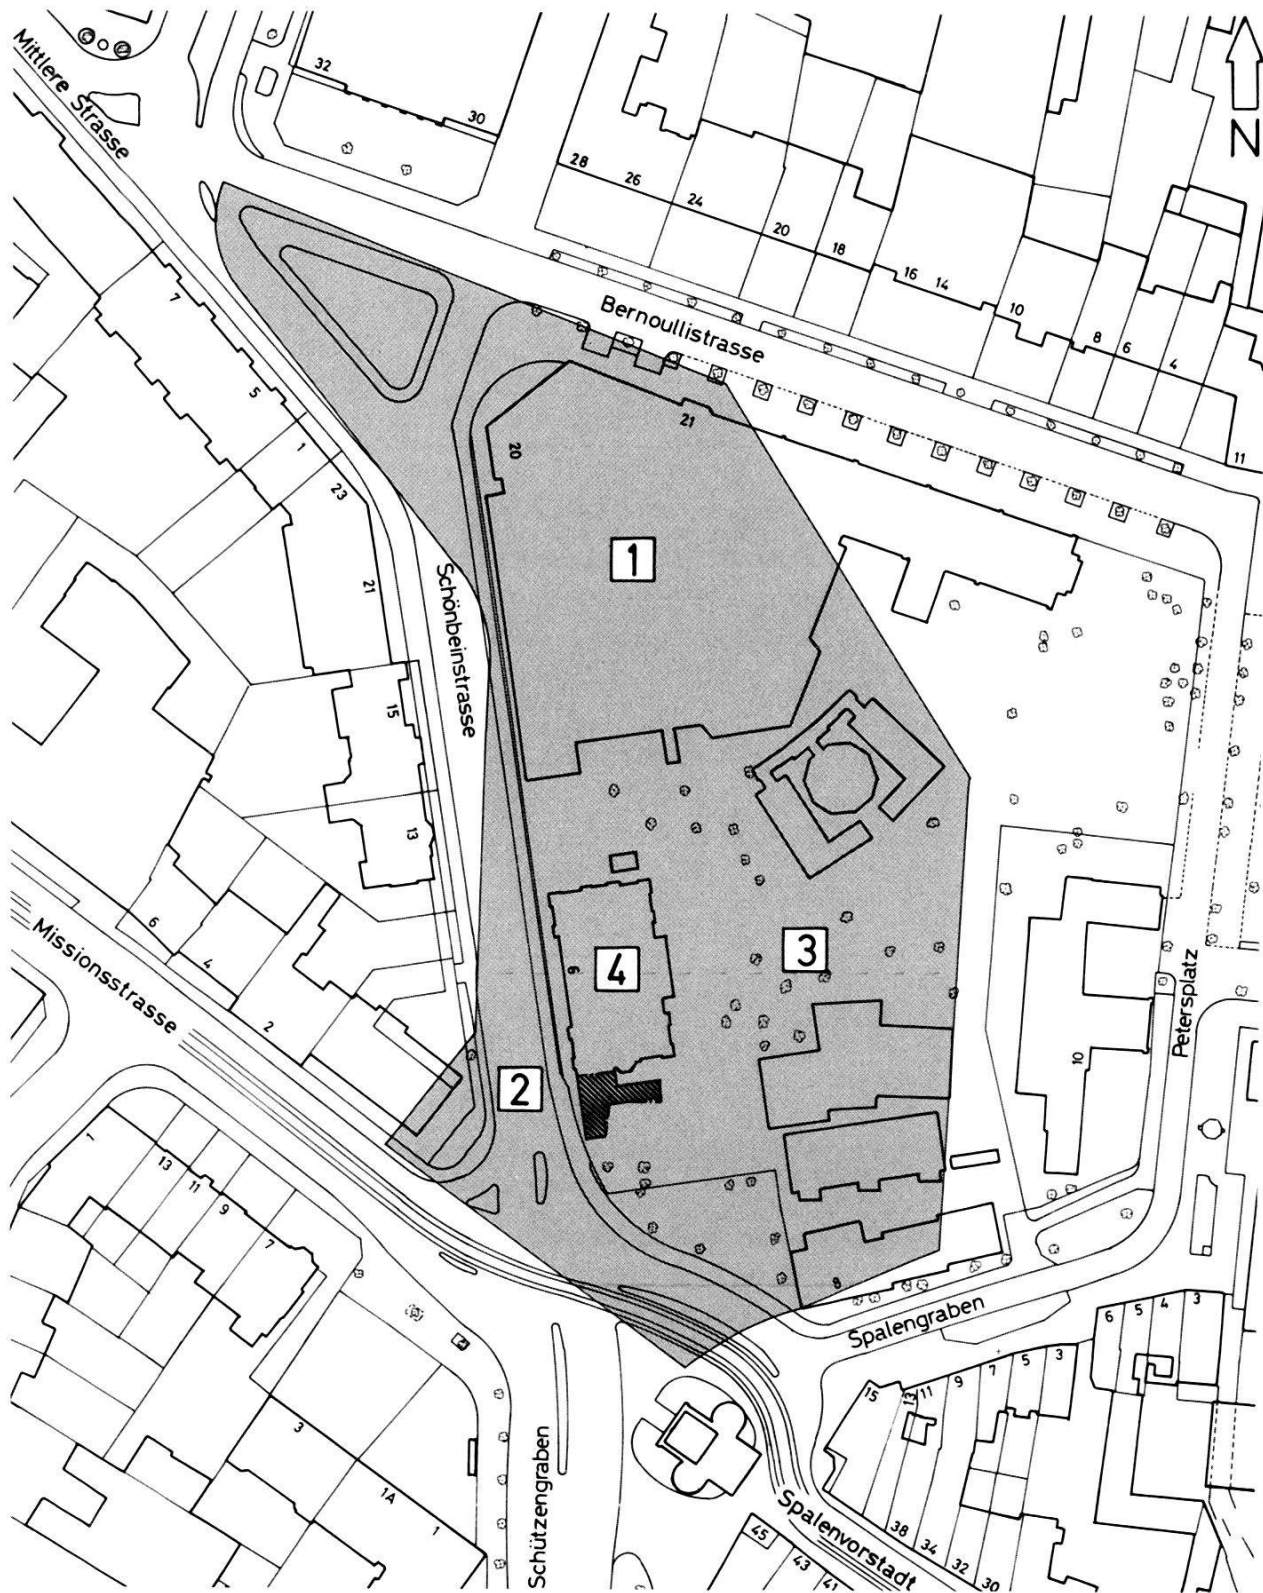
23b. Situationsplan: Projektion des Spalengottesackers (gerastert) auf das heutige Stadtbild. Der Friedhof wird von Teilen der Universitätsbibliothek (1), der Schönbeinstrasse (2) und des Botanischen Gartens (3) sowie vom Botanischen Institut (4) überdeckt. Schraffiert: ausgegrabenes Areal unter dem Gewächshaus-Neubau. – Zeichnung: H. Eichin. – Massstab 1:2000.
