Autor(en): **Keller, Béatrice / Bolli, Markus / Dubuis, Bertrand**

Zeitschrift: **Chronique archéologique = Archäologischer Fundbericht**

MOYEN ÂGE ÉPOQUES RÉCENTES

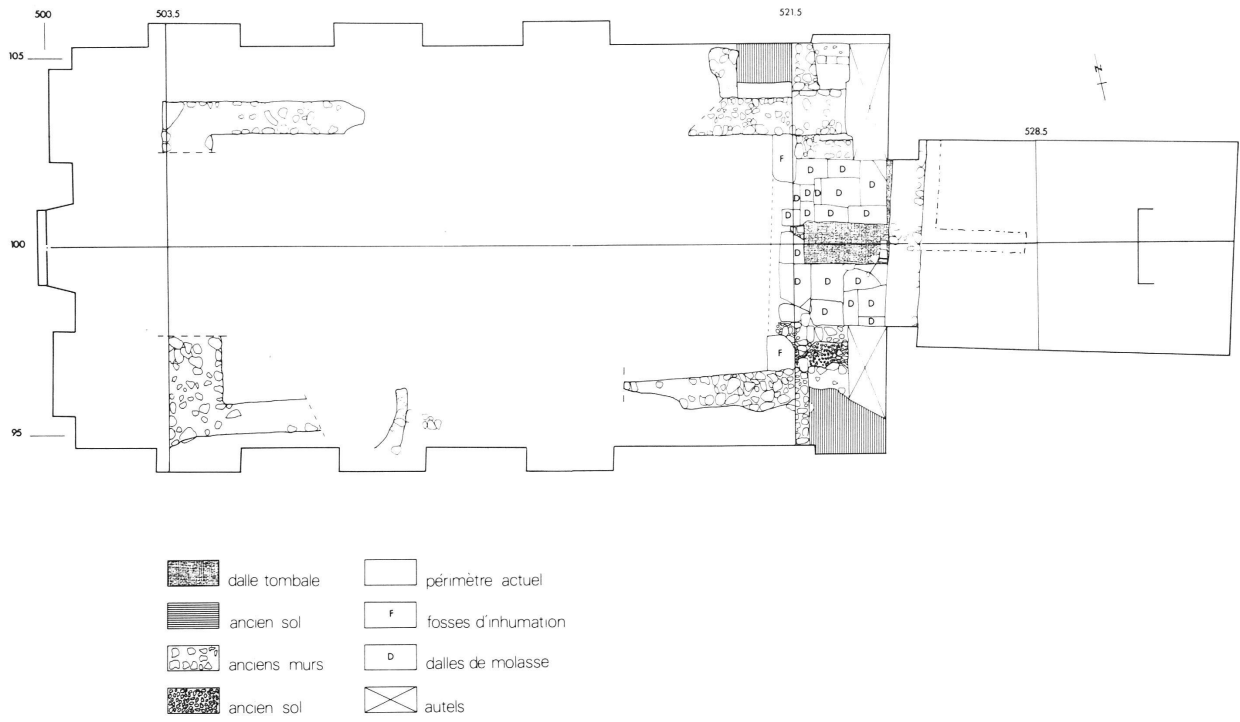
Fig. 72 Bulle. Relevés archéologiques

La longueur de la nef ancienne est de 16 m ; sa

largeur varie entre 6 m 75 à l'est et 7 m 70 à l'ouest, ces mensurations étant prises à l'intérieur des murs dont l'épaisseur varie également ; le mur longitudinal nord a une largeur de 1–1 m 30 à sa base ; le mur sud 90 cm et le mur ouest 1 m 50.
