La cave gallo-romaine des Roches à Cressier

Autor(en): **Vauthey, Pierre-Alain / Bugnon, Dominique**

Zeitschrift: **Cahiers d'archéologie fribourgeoise = Freiburger Hefte für Archäologie**

L'exploration d'une structure semi-enterrée a permis de restituer une cave destinée au stockage de denrées alimentaires et à l'entreposage de matériel divers. En fonction depuis la fin du I^{er} siècle, le bâtiment a été vidé avant d'être comblé vers la fin du II^e, voire au début du III^e siècle de notre ère.

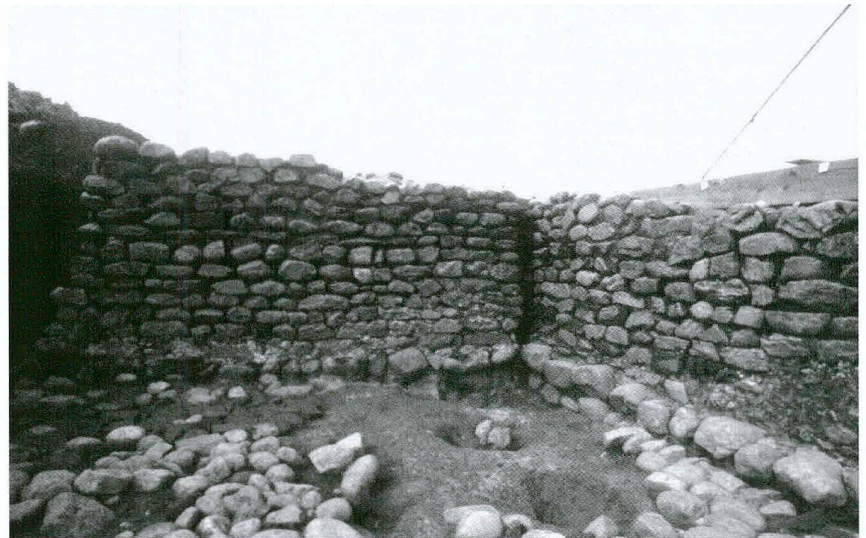
Fig. 3 L'angle nord-est de la cave avec le logement d'un poteau (P1)

Si le niveau excavé de la construction est relativement bien connu, la restitution de l'étage reste en revanche problématique. Les trois trous d'encastrement P1, P2 et P5 constitueraient-ils des indices susceptibles de nous renseigner sur l'élévation supérieure du bâtiment? Il s'agit de logements de poteaux en bois placés verticalement dans les murs; l'empreinte la mieux conservée, P1, présentait encore une hauteur de 1,50 m (fig. 3). De section quadrangulaire (0,15 x 0,15 m environ), les pièces de bois ont été intégrées à la maçonnerie des murs lors de la construction du bâtiment. Elles ont été enfoncées au

parois. On relève par ailleurs que ceux-ci sont décalés vers le parement intérieur des murs alors qu'on s'attendrait, dans pareil cas, à les trouver au centre des murs. Si, depuis l'intérieur de la cave, P2 était masqué par 0,10 m de maçonnerie, P1 apparaissait sous forme d'une rainure dans le mur, ce qui pourrait indiquer des fonctions différentes pour ces poteaux. Ainsi l'hypothèse d'une élévation légère prenant appui sur ces montants semble peu vraisemblable. Malheureusement, vu l'état particulièrement lacunaire du plan de ce premier bâtiment, il manque trop d'éléments pour cerner la fonction exacte de ces poteaux.
