Du nouveau au Mont-Vully : bilan de la campagne 2001

Autor(en): **Mauvilly, Michel / Dafflon, Luc / Garcia Cristobal, Evencio**

Zeitschrift: **Cahiers d'archéologie fribourgeoise = Freiburger Hefte für Archäologie**

Du nouveau au Mont-Vully. Bilan de la campagne 2001

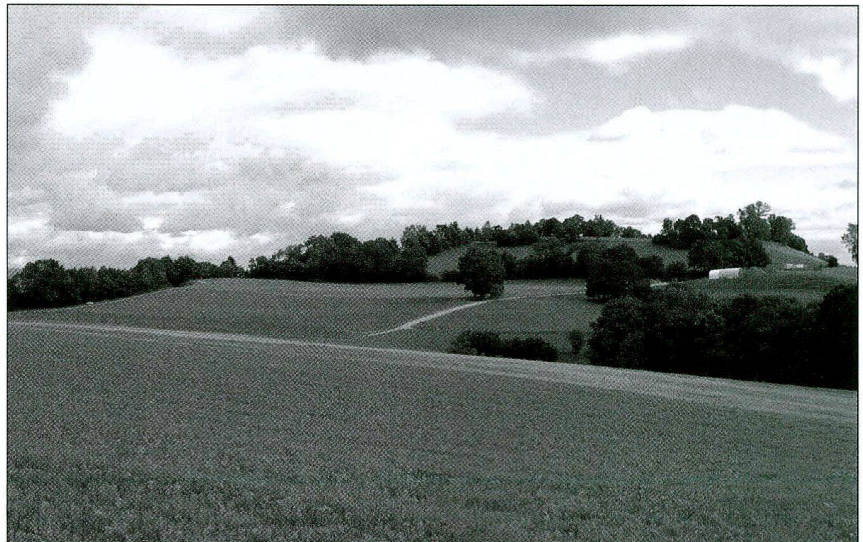
Fig. / Abb. 1

L'*oppidum* du Mont-Vully depuis l'ouest. La fouille de 2001 se situe à l'emplacement de la serre
Das *Oppidum* auf dem Mont-Vully, von Westen aus gesehen. Die Ausgrabung von 2001 fand an der Stelle statt, an der sich das Zelt befindet

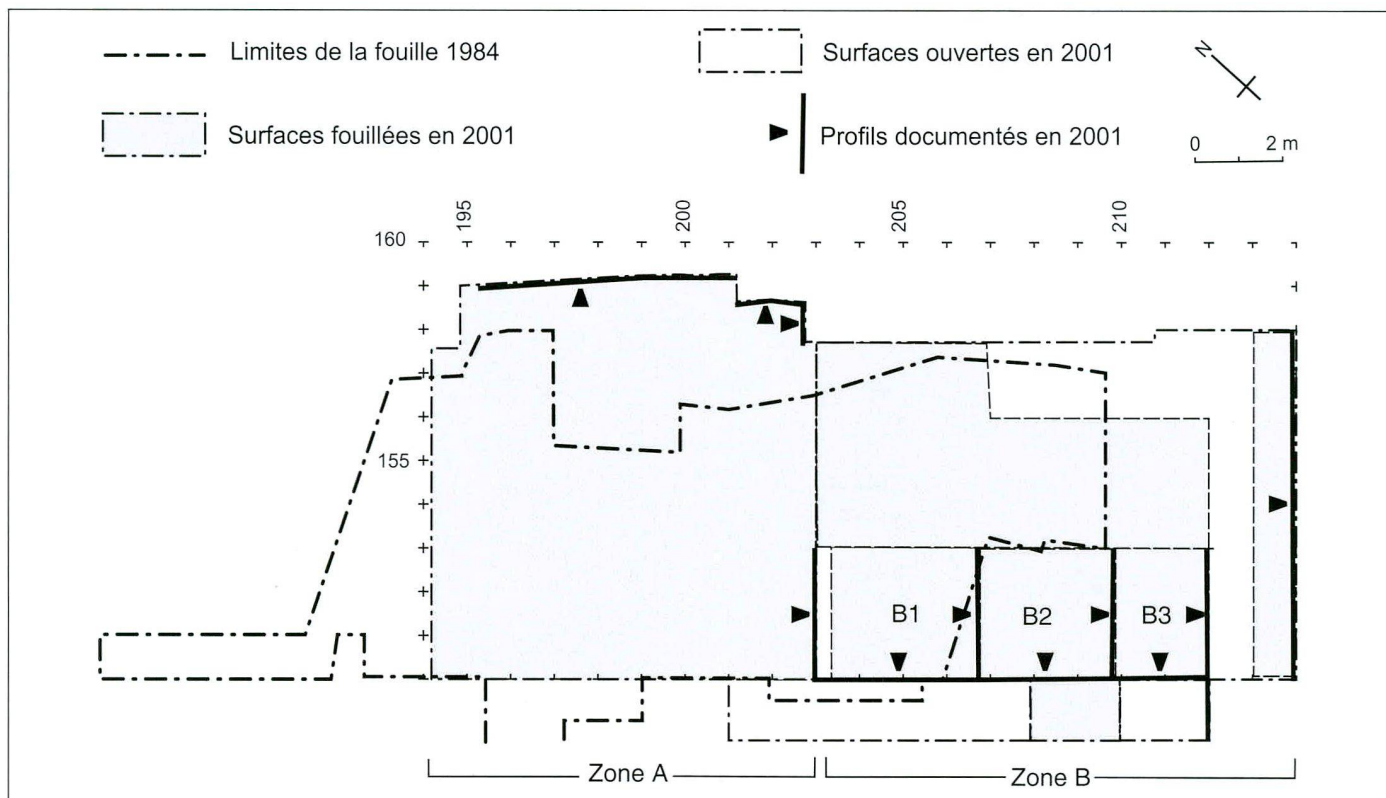
Fig. / Abb. 3

Plan schématique de la zone de la porte P1 documentée en 1984 et 2001

La surface ouverte en 2001 fut divisée en trois secteurs de dimensions variables, soit, du nord-ouest vers le sud-est (fig. 3):

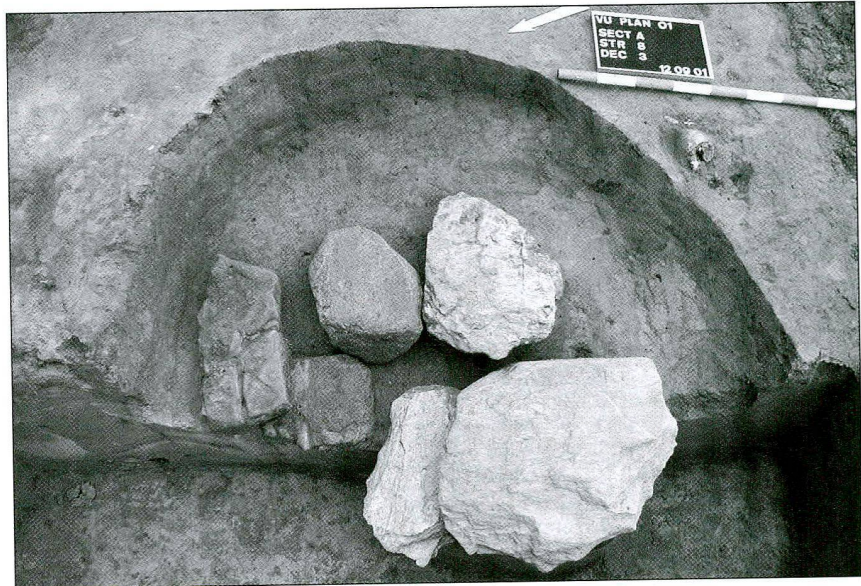
Fig. / Abb. 7

La construction pierreuse observée à la base de P8

Dans la dernière rangée (n° 3), toujours du nord-ouest vers le sud-est, sept poteaux ont été observés. Premier de la ligne, P8 fait également partie du dispositif de la porte à ailettes rentrantes. A ce titre, et contrairement aux autres poteaux de la rangée, il était donc partiellement visible en façade. Il est d'ailleurs intéressant de signaler qu'il présentait plusieurs singularités par rapport aux autres (voir fig. 6): ses dimensions plus importantes (diamètre maximal de 0,90 m) d'abord et un dispositif pierreux tapissant partiellement la base de sa fosse ensuite (fig. 7). Constitué d'une demi-douzaine de blocs et de galets, cet «empierrement» n'offrait pas véritablement un plan horizontal: au sud-ouest se trouvait une dalle de schiste au pendage marqué vers le centre. Comme explication à cet aménagement exceptionnel, nous avons proposé lors de la fouille l'hypothèse d'une double nécessité éprouvée par les constructeurs celtes: la stabilisation du substrat sableux peu ferme à cet endroit d'une part, le réglage de l'inclinaison du poteau d'autre part. Par ailleurs, un enrichisse-

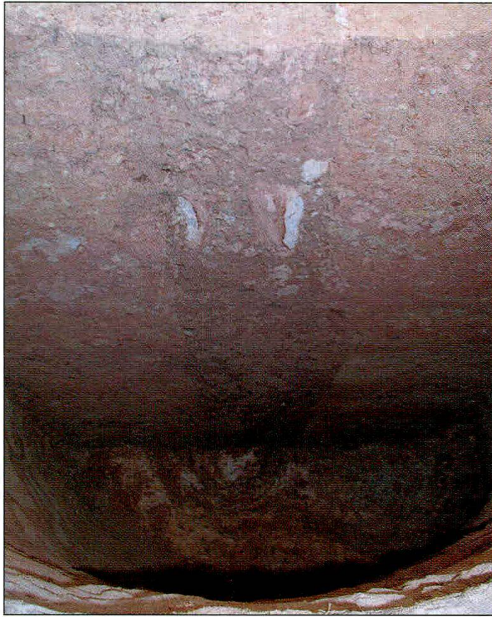
Fig. / Abb. 10

Fosse d'implantation de P3, vidangée partiellement jusqu'à sa base (profondeur: 1,50 m). Le profil irrégulier du négatif atteste l'absence de mise en forme de la base du poteau

Le poteau P3, partiellement dégagé en 1984, a fait l'objet d'une documentation plus consistante en 2001. Sa fosse d'implantation, de forme grossièrement ovale, atteignait un diamètre maximum de 1,70 m. Le négatif du poteau, clairement rectangulaire (0,50 x 0,35 m), se situait plus ou moins au centre de la fosse (voir fig. 6; fig. 10). La forme irrégulière de sa partie inférieure irait dans le sens d'un équarrissage partiel du tronc, la partie basale ayant été laissée à l'état brut.
